# 회전교 보수보강도 바닥판 상면 S1

용역명  
**국도26호선 회전교 동 16개교 정밀안전점검용역**

발주처  
대구국토관리사무소

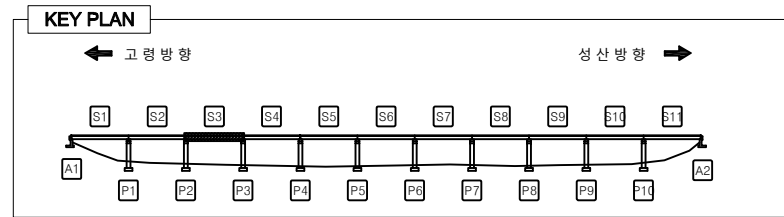
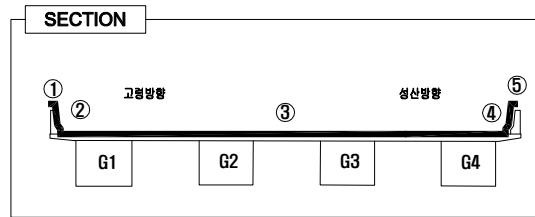
# 회전교 보수보강도 바닥판 상면 S3

| 번호 | 우선 순위 | 손 상 내 용 | 보수방안 | 손상규모 | | | | | 단위 | 비고 |
|---|---|---|---|---|---|---|---|---|---|---|
| 5 | - | 포장 균열 | 주의관찰 | | 45.0 | | 1 | 45.00 | m | |
| 6 | - | 포장 망상균열 | 주의관찰 | | 1.5 | 20.0 | 1 | 30.00 | m² | |

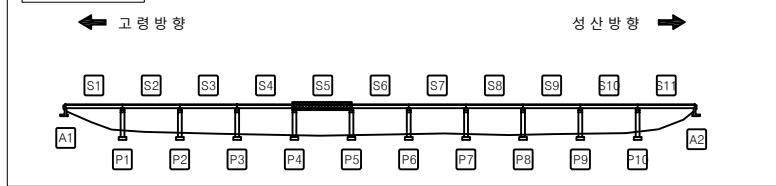
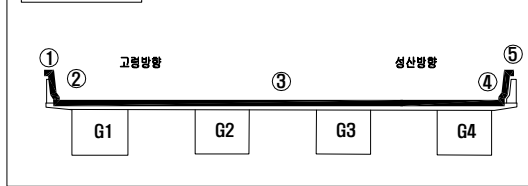
# 회전교 보수보강도 바닥판 상면 S5

| 번호 | 우선 순위 | 손 상 내 용 | 보수방안 | 손상규모 | | | | 단위 | 비고 | |
|---|---|---|---|---|---|---|---|---|---|---|
| 3 | - | 후타재균열 | 주의관찰 | 0.1 | 0.3 | | 20 | 6.00 | m² | |
| 9 | - | 포장 망상균열 | 주의관찰 | | 2.0 | 6.0 | 1 | 12.00 | m² | |
| 15 | - | 포장 균열 | 주의관찰 | 35.0 | | | 1 | 35.00 | m | 신규 |
| 17 | - | 후타재균열 | 주의관찰 | 0.1 | 0.3 | | 24 | 7.20 | m² | |

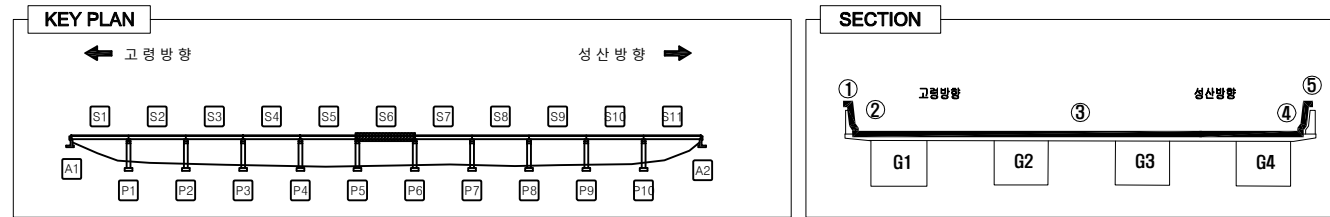
# 회전교 보수보강도 바닥판 상면 S6

| 번호 | 우선<br>순위 | 손 상 내 용 | 보수방안 | 손상규모 | | | | 단위 | 비고 | |
|---|---|---|---|---|---|---|---|---|---|---|
| 5 | - | 포장 균열 | 주의관찰 | | 12.0 | | 1 | 12.00 | m | |
| 6 | - | 포장 균열 | 주의관찰 | | 10.0 | | 1 | 10.00 | m | |
| 7 | - | 포장 균열 | 주의관찰 | | 10.0 | | 1 | 10.00 | m | 신규 |

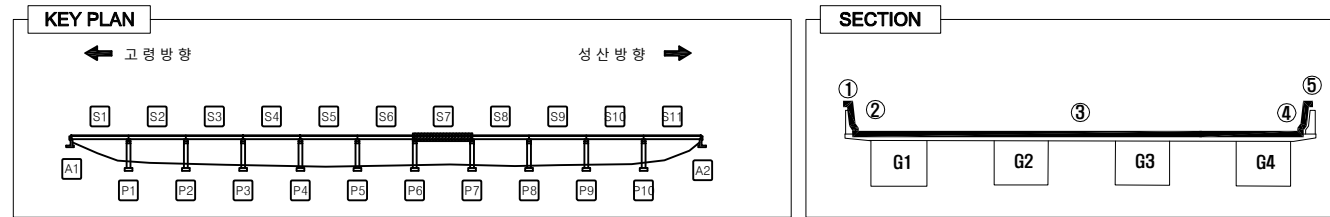
# 회전교 보수보강도 바닥판 상면 S7

| 번호 | 우선 순위 | 손 상 내 용 | 보수방안 | 손상규모 | | | | 단위 | 비고 |
|---|---|---|---|---|---|---|---|---|---|
| 1 | - | 포장 망상균열 | 주의관찰 | | 0.5 | 2.0 | 1 | 1.00 | m <sup>2</sup> |
| 5 | - | 포장 균열 | 주의관찰 | | 14.0 | | 2 | 28.00 | m |
| 6 | - | 포장 균열 | 주의관찰 | | 30.0 | | 1 | 30.00 | m 신규 |

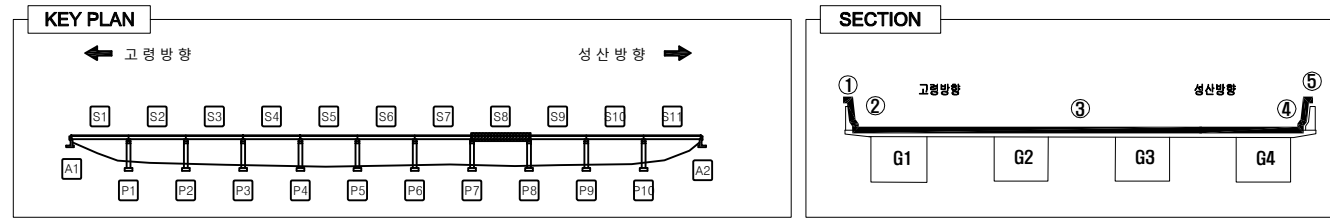
# 회전교 보수보강도 바닥판 상면 S8

| 번호 | 우선 순위 | 손 상 내 용 | 보수방안 | 손상규모 | | | | 단위 | 비고 |
|---|---|---|---|---|---|---|---|---|---|
| 5 | - | 포장 망상균열 | 주의관찰 | | 1.0 | 6.0 | 1 | 6.00 | m' |
| 6 | - | 포장 망상균열 | 주의관찰 | 0.8 | 20.0 | | 1 | 16.00 | m' |
| 7 | - | 포장 균열 | 주의관찰 | 10.0 | | | 1 | 10.00 | m |
| 8 | - | 포장 균열 | 주의관찰 | 10.0 | | | 1 | 10.00 | m |
| 9 | - | 포장 균열 | 주의관찰 | 10.0 | | | 1 | 10.00 | m |

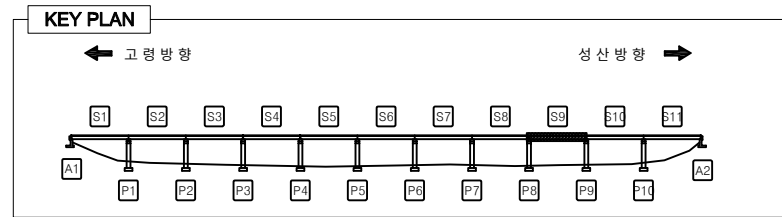
# 회전교 보수보강도 바닥판 상면 S9

| 번호 | 유선<br>순위 | 손 상 내 용 | 보수방안 | 손상규모 | | | | 단위 | 비고 | |
|---|---|---|---|---|---|---|---|---|---|---|
| 5 | - | 포장 망상균열 | 주의관찰 | | 2.0 | 5.5 | 1 | 11.00 | ㎡ | |
| 6 | - | 포장 망상균열 | 주의관찰 | | 0.8 | 13.0 | 1 | 10.40 | ㎡ | |
| 8 | 3순위 | 보수부균열 | 표면처리 | 0.1 | 1.56 | 0.25 | 1 | 0.39 | ㎡ | |
| 9 | - | 포장 균열 | 주의관찰 | | 6.0 | | 1 | 6.00 | ㎡ | |
| 10 | 2순위 | 포장 균열 | 포장소파보수 | | 0.26 | 2.00 | 1 | 0.52 | ㎡ | 신규 |

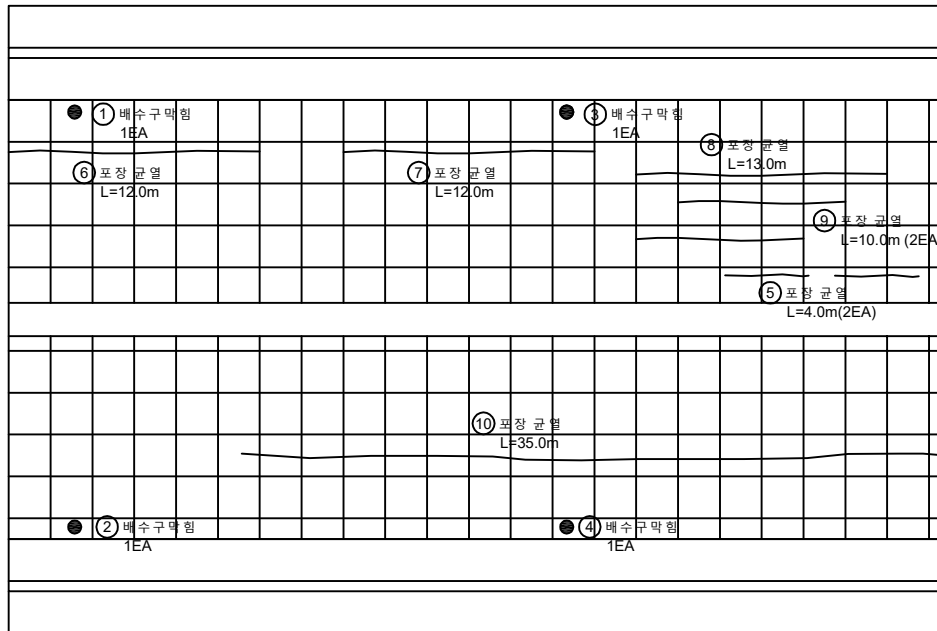
| 용역명 | 발주처 | 용역사 | SCALE | DATE | 도면명 | 도면번호 |
|---|---|---|---|---|---|---|
| 국도26호선 회전교 등 16개교 정밀안전점검용역 | 대구국토관리사무소 | (재)한국재난연구원<br>(주)다음기술단 | None | 2020.12 | 바닥판 상면 S10 | 10 |

| 번호 | 우선순위 | 손상내용 | 보수방안 | 손상규모 | | | | 단위 | 비고 |
|---|---|---|---|---|---|---|---|---|---|
| 5 | - | 포장 균열 | 주의관찰 | | 4.0 | | 2 | 8.00 | m |
| 6 | - | 포장 균열 | 주의관찰 | | 12.0 | | 1 | 12.00 | m |
| 7 | - | 포장 균열 | 주의관찰 | | 12.0 | | 1 | 12.00 | m |
| 8 | - | 포장 균열 | 주의관찰 | | 13.0 | | 1 | 13.00 | m |
| 9 | - | 포장 균열 | 주의관찰 | | 10.0 | | 2 | 20.00 | m |
| 10 | - | 포장 균열 | 주의관찰 | | 35.0 | | 1 | 35.00 | m 신규 |

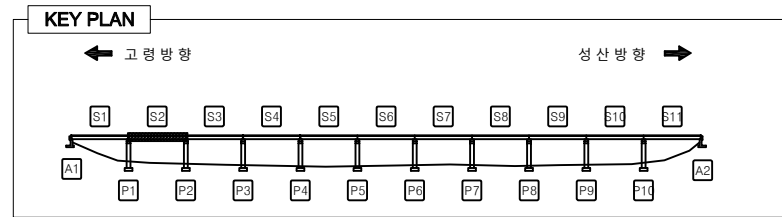
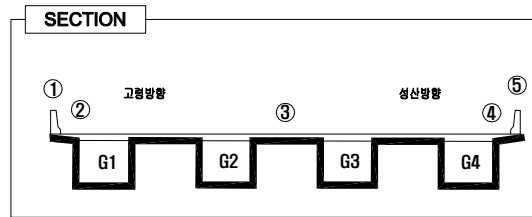
# 회전교 보수보강도 바닥판 하면 S2

| 번호 | 우선순위 | 손상내용 | 보수방안 | 손상규모 | | | | 단위 | 비고 |
|---|---|---|---|---|---|---|---|---|---|
| 1 | 2순위 | 균열 | 표면처리 | 0.1 | 1.04 | 0.25 | 90 | ㎡ | |
| 2 | 2순위 | 균열부백태 | 백태제거 | | 0.65 | 0.25 | 1 | ㎡ | |
| 3 | 2순위 | 보수부방상균열 | 표면처리 | | 3.51 | 4.70 | 1 | ㎡ | |
| 4 | 2순위 | 보수부방상균열 | 표면처리 | | 7.41 | 4.70 | 7 | ㎡ | |
| 5 | 2순위 | 균열 | 표면처리 | 0.1 | 1.04 | 0.25 | 135 | ㎡ | |
| 8 | 2순위 | 균열부백태 | 백태제거 | 0.1 | 1.04 | 0.25 | 47 | ㎡ | |
| 9 | 2순위 | 균열부백태 | 백태제거 | 0.1 | 0.52 | 0.25 | 1 | ㎡ | |
| 10 | 2순위 | 균열부백태 | 백태제거 | 0.1 | 6.50 | 0.25 | 2 | ㎡ | |

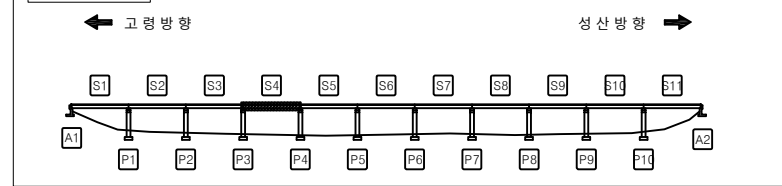
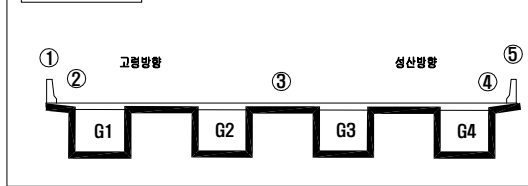
# 회전교 보수보강도 바닥판 하면 S4

| 번호 | 우선 순위 | 손상 내용 | 보수방안 | 손상규모 | | | | 단위 | 비고 |
|---|---|---|---|---|---|---|---|---|---|
| 1 | 3순위 | 망상균열 | 표면처리 | | 3.25 | 4.50 | 1 | 14.63 | m <sup>2</sup> |
| 2 | 3순위 | 망상균열 | 표면처리 | | 1.95 | 4.70 | 1 | 9.17 | m <sup>2</sup> |
| 3 | 3순위 | 망상균열 | 표면처리 | | 3.25 | 4.70 | 1 | 15.28 | m <sup>2</sup> |
| 4 | 2순위 | 균열 | 표면처리 | 0.1 | 1.04 | 0.25 | 90 | 23.40 | m <sup>2</sup> |
| 5 | 3순위 | 망상균열 | 표면처리 | | 3.25 | 4.70 | 2 | 30.55 | m <sup>2</sup> |
| 7 | 2순위 | 균열 | 표면처리 | 0.1 | 1.04 | 0.25 | 90 | 23.40 | m <sup>2</sup> |
| 10 | 3순위 | 망상균열 | 표면처리 | | 3.25 | 4.70 | 2 | 30.55 | m <sup>2</sup> |
| 11 | 3순위 | 망상균열 | 표면처리 | | 1.95 | 4.70 | 1 | 9.17 | m <sup>2</sup> |
| 12 | 3순위 | 망상균열 | 표면처리 | | 3.25 | 4.70 | 1 | 15.28 | m <sup>2</sup> |
| 13 | 3순위 | 망상균열 | 표면처리 | | 1.95 | 4.70 | 1 | 9.17 | m <sup>2</sup> |
| 14 | 3순위 | 망상균열 | 표면처리 | | 3.25 | 4.50 | 1 | 14.65 | m <sup>2</sup> |
| 15 | 3순위 | 망상균열 | 표면처리 | | 3.25 | 4.50 | 1 | 14.65 | m <sup>2</sup> |
| 19 | 2순위 | 균열 | 표면처리 | 0.1 | 1.04 | 0.25 | 22 | 5.72 | m <sup>2</sup> |

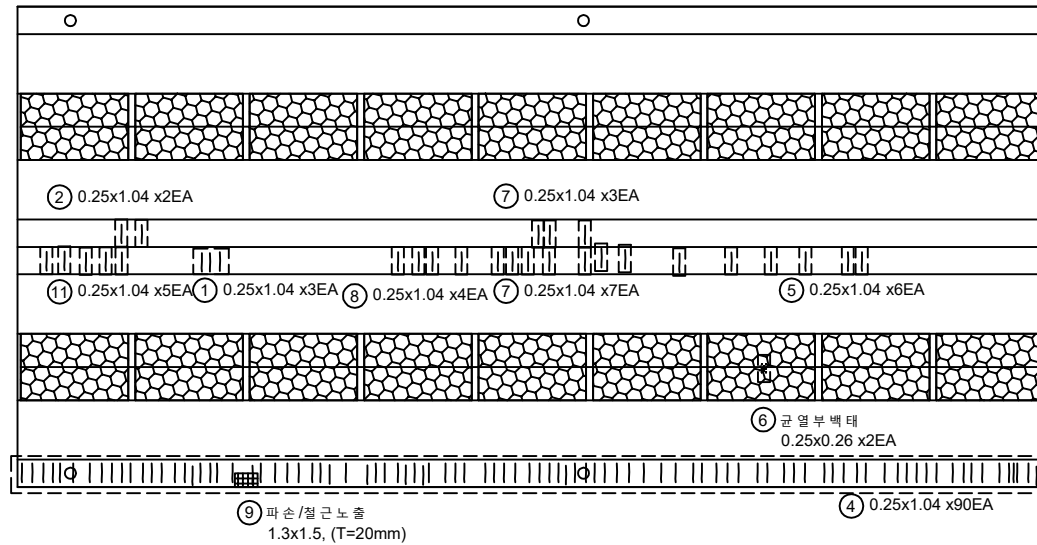
| 용역명 | 발주처 | 용역사 | SCALE | DATE | 도면명 | 도면번호 |
|---|---|---|---|---|---|---|
| 국도26호선 회전교 동 16개교 정밀안전점검용역 | 대구국토관리사무소 | (재)한국재난연구원<br>(주)다음기술단 | None | 2020.12 | 바닥판 하면 S5 | 16 |

| 번호 | 유선 순위 | 손상 내용 | 보수방안 | 손상규모 | | | | 단위 | 비고 |
|---|---|---|---|---|---|---|---|---|---|
| 1 | 2순위 | 균열 | 표면처리 | 0.1 | 1.04 | 0.25 | 3 | 0.78 | ㎡ |
| 2 | 2순위 | 균열 | 표면처리 | 0.1 | 1.04 | 0.25 | 2 | 0.52 | ㎡ |
| 3 | 2순위 | 보수부 방상균열 | 표면처리 | | 3.77 | 4.70 | 9 | 159.47 | ㎡ |

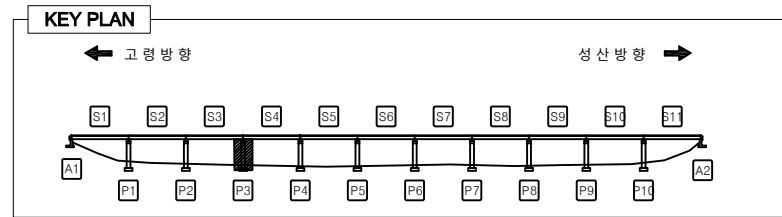
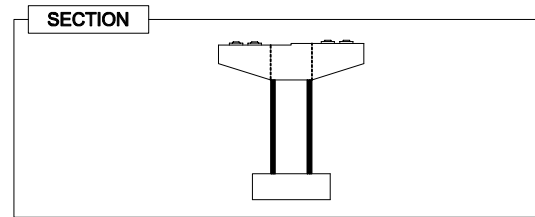
# 회전교 보수보강도 교각 P3

| 번호 | 우선순위 | 손상내용 | 보수방안 | 손상규모 | | | | 단위 | 비고 |
|---|---|---|---|---|---|---|---|---|---|
| 1 | 3순위 | 망상균열 | 표면처리 | 0.2 | 1.30 | 0.25 | 1 | 0.33 | m <sup>2</sup> |
| 11 | 2순위 | 망상균열 | 단면보수 | | 0.52 | 0.10 | 1 | 0.05 | m <sup>2</sup> |
| 13 | 2순위 | 균열 | 표면처리 | 0.1 | 1.43 | 0.25 | 1 | 0.36 | m <sup>2</sup> |
