# 신장2교 보수보강도 바닥판상면S1

| 용역명 | 발주처 | 용역사 | SCALE | DATE | 도면명 | 도면번호 |
|---|---|---|---|---|---|---|
| 국도26호선 회천교 등 16개교 정밀안전점검용역 | 대구국도관리사무소 | (재)한국재난연구원<br>(주)다음기술단 | None | 2020.12 | 바닥판상면S1 | 01 |

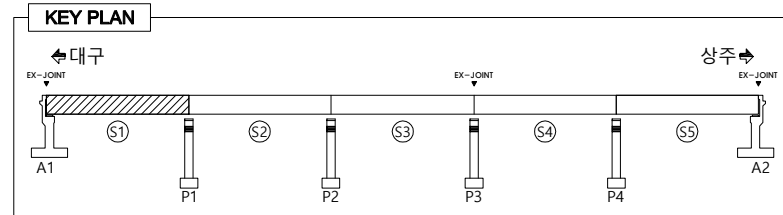
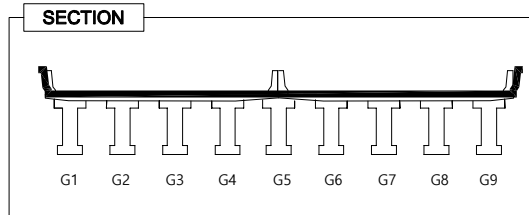
| 번호 | 유선<br>순위 | 손상내용 | 보수방안 | 손상규모 | | | | 단위 | 비고 |
|---|---|---|---|---|---|---|---|---|---|
| 2 | - | 후타재균열 | 주의관찰 | 0.1 | 0.4 | | 10 | 4.00 | m |
| 3 | - | 후타재균열 | 주의관찰 | 0.2 | 0.4 | | 12 | 4.80 | m |
| 4 | - | 후타재균열 | 주의관찰 | 0.2 | 0.4 | | 24 | 9.60 | m |
| 7 | 2순위 | 포장 패임 | 포장소파보수 | 0.26 | 0.6 | | 1 | 0.16 | m² |
| 10 | - | 후타재망상균열 | 주의관찰 | 0.5 | 8.0 | | 1 | 4.00 | m² |
| 12 | - | 포장 균열(시공이음) | 주의관찰 | 0.3 | 50.0 | | 1 | 50.00 | m |

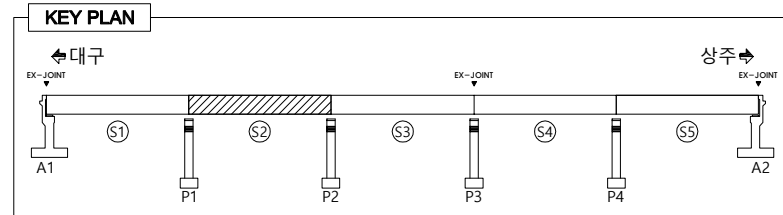
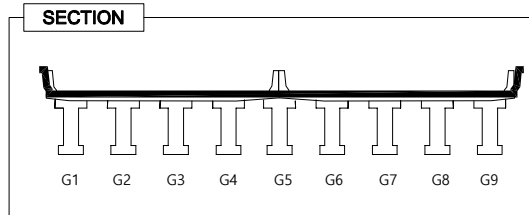
## ■ 신장2교 보수보강도 바닥판상면S2

| 번호 | 유선<br>순위 | 손상내용 | 보수방안 | 손상규모 | | | | 단위 | 비고 |
|---|---|---|---|---|---|---|---|---|---|
| 2 | - | 포장 균열(시공이음) | 주의관찰 | 0.3 | 30.0 | 1 | 30.00 | m <sup>2</sup> | |

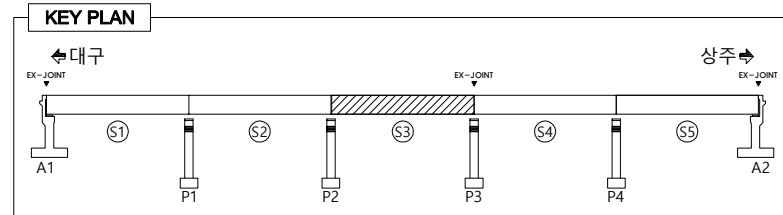
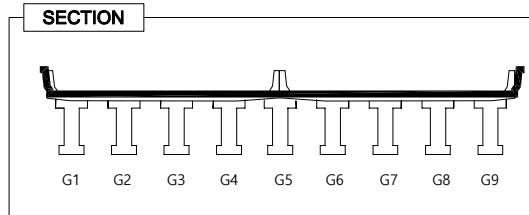
## 신장2교 보수보강도 바닥판상면S3

| 번호 | 유선<br>순위 | 손상내용 | 보수방안 | 손상규모 | | | | 단위 | 비고 |
|---|---|---|---|---|---|---|---|---|---|
| 3 | - | 포장 균열(시공이음) | 주의관찰 | 0.3 | 30.0 | | 1 | 30.00 | m |
| 8 | - | 포장 균열 | 주의관찰 | | 5.0 | | 5 | 25.00 | m |

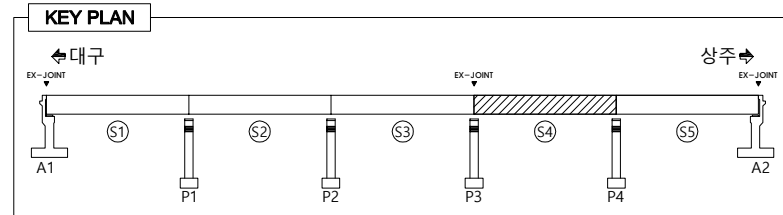
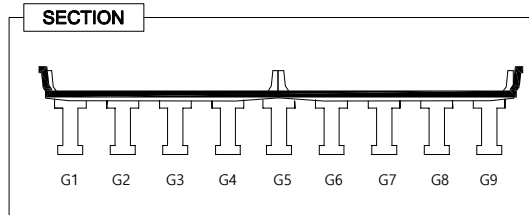
## 신장2교 보수보강도 바닥판상면S4

| 번호 | 유선<br>순위 | 손상내용 | 보수방안 | 손상규모 | | | | 단위 | 비고 |
|---|---|---|---|---|---|---|---|---|---|
| 1 | - | 후타재균열 | 주의관찰 | 0.2 | 0.4 | | 13 | 5.20 | m |
| 2 | - | 후타재균열 | 주의관찰 | 0.2 | 0.4 | | 11 | 4.40 | m |
| 3 | - | 후타재균열 | 주의관찰 | 0.2 | 0.4 | | 11 | 4.40 | m |
| 4 | - | 후타재균열 | 주의관찰 | 0.2 | 0.4 | | 12 | 4.80 | m |

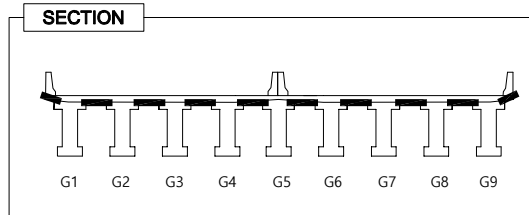
## 신장2교 보수보강도 바닥판하면S2

| 번호 | 유선<br>순위 | 손상내용 | 보수방안 | 손상규모 | | | | 단위 | 비고 |
|---|---|---|---|---|---|---|---|---|---|
| 3 | 3순위 | 균열부백태 | 표면처리 | 1.56 | 0.25 | 1 | 1.56 | m <sup>2</sup> | |

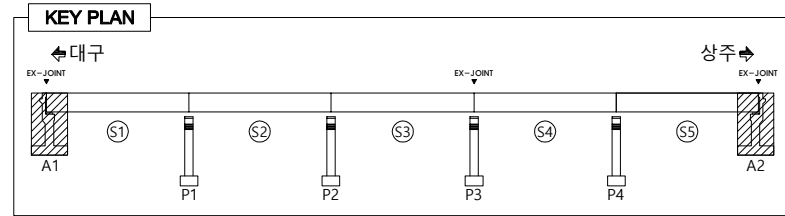
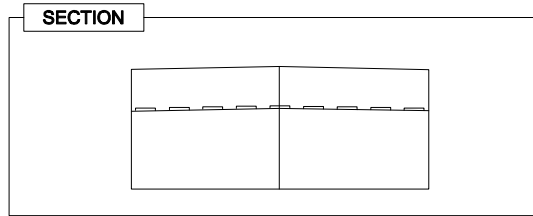
# 신장2교 보수보강도 교대A1,A2

| 번호 | 유선<br>순위 | 손상내용 | 보수방안 | 손상규모 | | | | 단위 | 비고 |
|---|---|---|---|---|---|---|---|---|---|
| 1 | 2순위 | 발침부식 | 도장보수 | | 0.65 | 0.5 | 2 | 0.65 | m <sup>2</sup> |
| 4 | - | 범면콘크리트균열 | 주의관찰 | | 0.5 | 0.8 | 1 | 0.80 | m |
| 5 | 3순위 | 발침콘크리트균열 | 표면처리 | 0.1 | 0.26 | 0.25 | 3 | 0.20 | m <sup>2</sup> |
| 6 | 3순위 | 발침콘크리트방향균열 | 표면처리 | | 0.91 | 0.1 | 1 | 0.09 | m <sup>2</sup> |
| 7 | 2순위 | 발침부식 | 도장보수 | | 0.65 | 0.5 | 2 | 0.65 | m <sup>2</sup> |
| 8 | 3순위 | 발침콘크리트균열 | 표면처리 | 0.2 | 0.13 | 0.25 | 4 | 0.13 | m <sup>2</sup> |
| 10 | - | 누수흔적 | 주의관찰 | | 0.5 | 1.0 | 1 | 0.50 | m <sup>2</sup> 신규 |
| 11 | 3순위 | 발침물탈균열 | 표면처리 | 0.1 | 0.26 | 0.25 | 3 | 0.20 | m <sup>2</sup> 신규 |
| 12 | 3순위 | 발침물탈균열 | 표면처리 | 0.1 | 0.26 | 0.25 | 2 | 0.13 | m <sup>2</sup> 신규 |
| 13 | 3순위 | 발침물탈균열 | 표면처리 | 0.1 | 0.26 | 0.25 | 1 | 0.07 | m <sup>2</sup> 신규 |

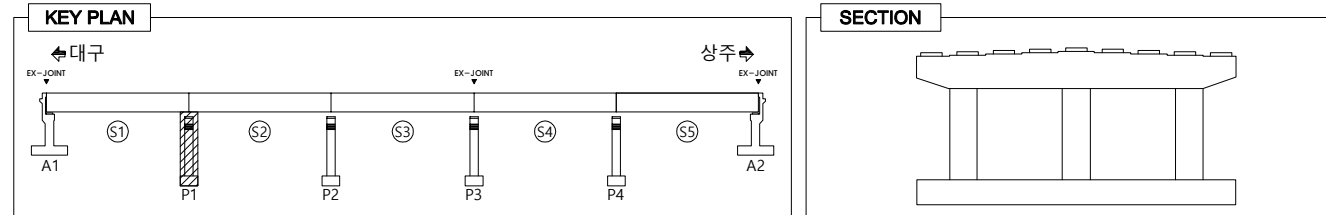
# 신장2교 보수보강도 교각P1

| 번호 | 유선<br>순위 | 손상내용 | 보수방안 | 손상규모 | | | | 단위 | 비고 |
|---|---|---|---|---|---|---|---|---|---|
| 1 | 2순위 | 발침부식 | 도장보수 | | 0.65 | 0.5 | 3 | 0.98 | m <sup>2</sup> |
| 2 | 3순위 | 발침물탈균열 | 표면처리 | | 1.3 | 0.25 | 14 | 4.55 | m <sup>2</sup> |
| 3 | 2순위 | 균열 | 표면처리 | 0.2 | 0.52 | 0.25 | 1 | 0.13 | m <sup>2</sup> |
| 4 | 2순위 | 균열 | 표면처리 | 0.1 | 0.52 | 0.25 | 1 | 0.13 | m <sup>2</sup> |
| 7 | 2순위 | 균열 | 표면처리 | 0.1 | 0.13 | 0.25 | 1 | 0.03 | m <sup>2</sup> |
| 8 | 2순위 | 균열 | 표면처리 | 0.1 | 0.26 | 0.25 | 3 | 0.20 | m <sup>2</sup> |
| 9 | 3순위 | 발침물탈균열 | 표면처리 | | 0.13 | 0.25 | 6 | 0.20 | m <sup>2</sup> |
| 10 | 2순위 | 균열 | 표면처리 | 0.1 | 0.52 | 0.25 | 1 | 0.13 | m <sup>2</sup> |
| 11 | 2순위 | 균열 | 표면처리 | 0.1 | 0.13 | 0.25 | 1 | 0.03 | m <sup>2</sup> |
| 12 | 2순위 | 균열 | 표면처리 | 0.1 | 0.78 | 0.25 | 1 | 0.20 | m <sup>2</sup> |
| 13 | 2순위 | 균열 | 표면처리 | 0.1 | 0.26 | 0.25 | 1 | 0.07 | m <sup>2</sup> |
| 15 | 3순위 | 발침물탈균열 | 표면처리 | | 0.1 | 0.26 | 2 | 0.13 | m <sup>2</sup> 신규 |
| 16 | 2순위 | 균열 | 표면처리 | 0.1 | 0.26 | 0.25 | 2 | 0.13 | m <sup>2</sup> 신규 |

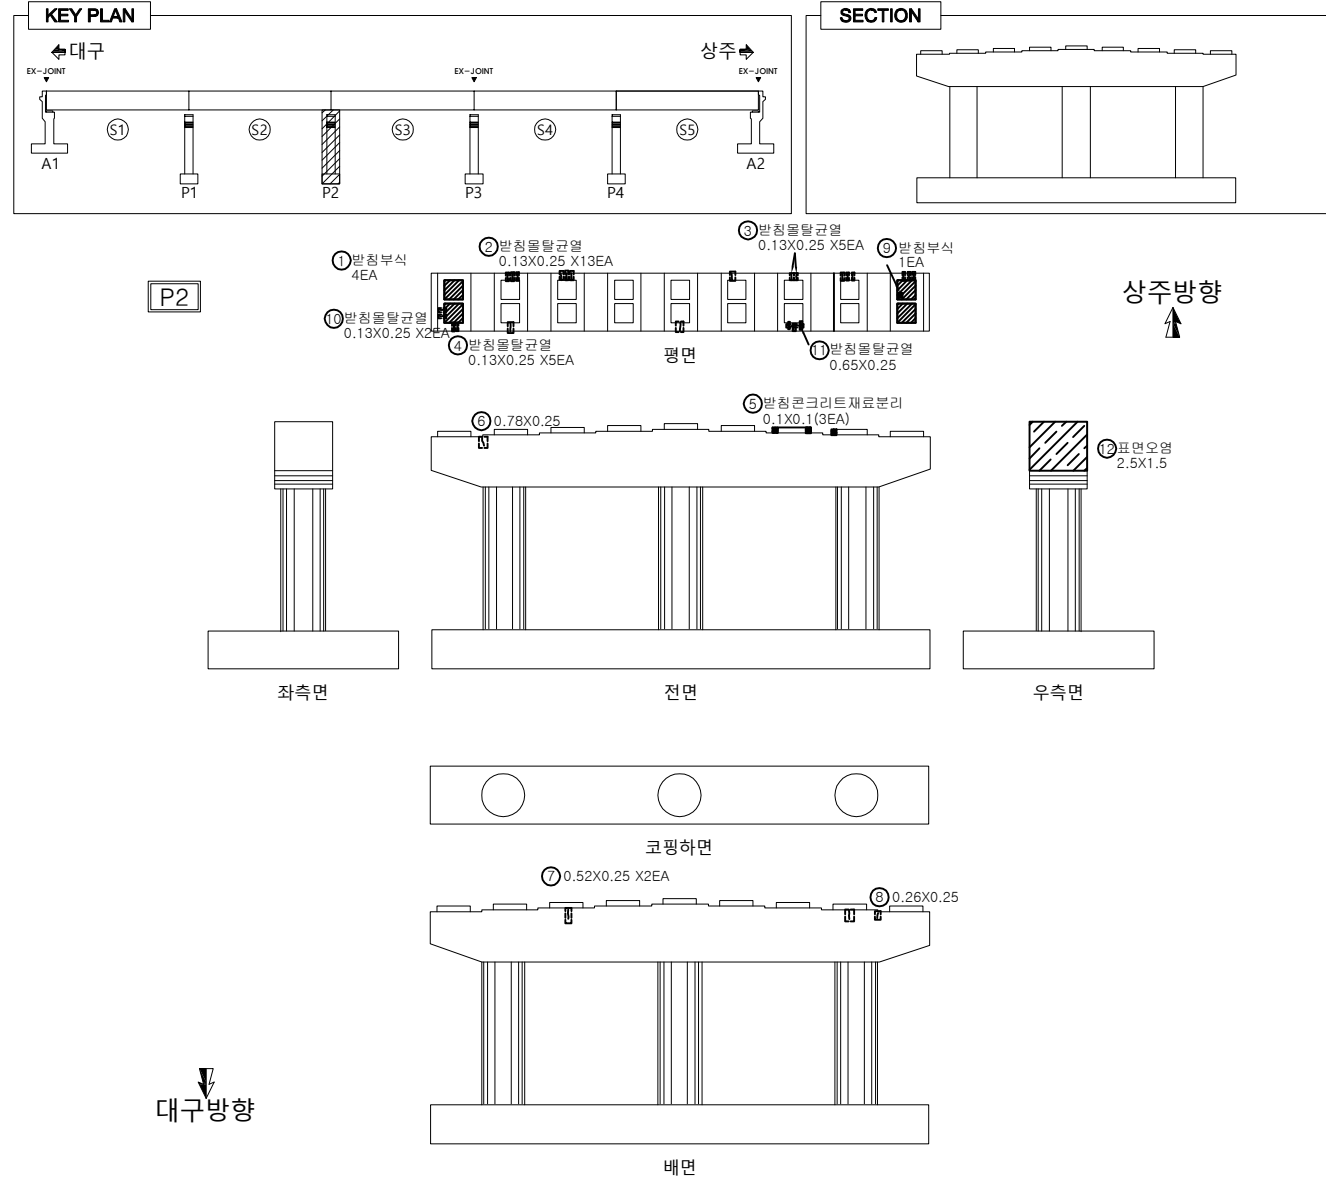
# 신장2교 보수보강도 교각P2

| 번호 | 유선순위 | 손상내용 | 보수방안 | 손상규모 | | | | 단위 | 비고 |
|---|---|---|---|---|---|---|---|---|---|
| 1 | 3순위 | 받침물탈균열 | 표면처리 | | 0.13 | 0.25 | 5 | 0.16 | ㎡ |
| 2 | 2순위 | 받침부식 | 도장보수 | | 0.65 | 0.5 | 1 | 0.65 | ㎡ |
| 3 | 3순위 | 받침물탈균열 | 표면처리 | | 0.13 | 0.25 | 4 | 0.13 | ㎡ |
| 4 | 3순위 | 받침물탈망상균열 | 표면처리 | | 0.13 | 0.5 | 1 | 0.07 | ㎡ |
| 6 | 2순위 | 균열 | 표면처리 | 0.1 | 0.52 | 0.25 | 1 | 0.13 | ㎡ |
| 7 | 3순위 | 받침물탈균열 | 표면처리 | 0.1 | 0.13 | 0.25 | 3 | 0.10 | ㎡ |
| 8 | 3순위 | 받침물탈균열 | 표면처리 | 0.2 | 0.13 | 0.25 | 1 | 0.03 | ㎡ |
| 9 | 2순위 | 균열 | 표면처리 | 0.1 | 0.13 | 0.25 | 1 | 0.03 | ㎡ |
| 10 | 3순위 | 받침물탈균열 | 표면처리 | 0.2 | 0.13 | 0.25 | 1 | 0.03 | ㎡ |
| 12 | 3순위 | 받침물탈망상균열 | 표면처리 | | 0.13 | 0.5 | 1 | 0.07 | ㎡ |

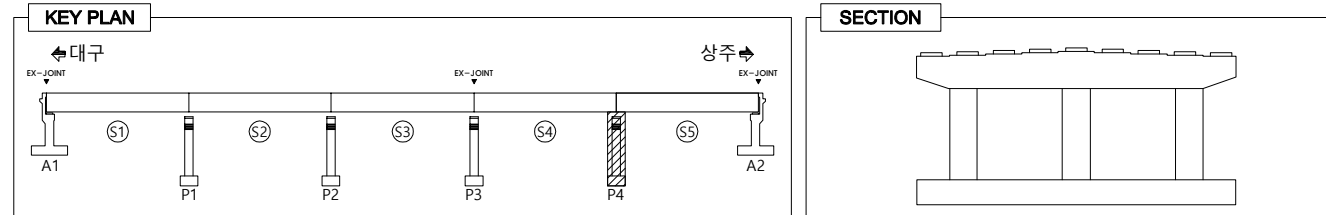
# 신장2교 보수보강도 교각P4

| 번호 | 유선<br>순위 | 손상내용 | 보수방안 | 손상규모 | | | | | 단위 | 비고 |
|---|---|---|---|---|---|---|---|---|---|---|
| 1 | 3순위 | 방청물탈균열 | 표면처리 | | 0.13 | 0.25 | 7 | 0.23 | m <sup>2</sup> | |
| 2 | 2순위 | 방청부식 | 도장보수 | | 0.65 | 0.5 | 1 | 0.33 | m <sup>2</sup> | |
| 3 | 3순위 | 방청물탈균열 | 표면처리 | | 0.13 | 0.25 | 2 | 0.07 | m <sup>2</sup> | |
| 5 | 2순위 | 균열 | 표면처리 | 0.1 | 0.26 | 0.25 | 1 | 0.07 | m <sup>2</sup> | |
| 6 | 2순위 | 균열 | 표면처리 | 0.1 | 0.65 | 0.25 | 4 | 0.65 | m <sup>2</sup> | |
| 7 | 2순위 | 균열 | 표면처리 | 0.1 | 0.52 | 0.25 | 2 | 0.26 | m <sup>2</sup> | |
| 8 | 2순위 | 균열 | 표면처리 | 0.1 | 0.13 | 0.25 | 1 | 0.03 | m <sup>2</sup> | |
| 9 | 2순위 | 균열 | 표면처리 | 0.1 | 0.26 | 0.25 | 1 | 0.07 | m <sup>2</sup> | |
| 10 | 2순위 | 균열 | 표면처리 | 0.1 | 0.91 | 0.25 | 2 | 0.46 | m <sup>2</sup> | |
| 11 | 2순위 | 균열 | 표면처리 | 0.2 | 0.91 | 0.25 | 1 | 0.23 | m <sup>2</sup> | |
