# 천평고가교 보수보강도 바닥판 상면 S1

| 용역명 | 발주처 | 용역사 | SCALE | DATE | 도면명 | 도면번호 |
|---|---|---|---|---|---|---|
| 국도26호선 회천교 동 16개교 정밀안전점검용역 | 대구국토관리사무소 | (재)한국재난연구원<br>(주)다음기술단 | None | 2020.12 | 바닥판 상면 S1 | 01 |

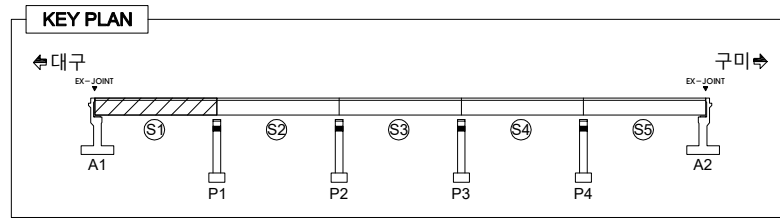
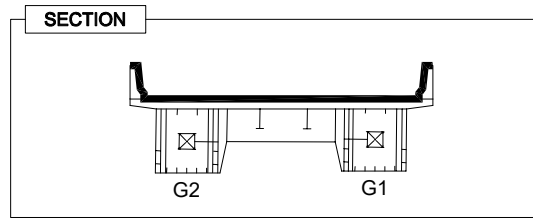
| 번호 | 우선 순위 | 손상 내용 | 보수방안 | 손상규모 | | | | 단위 | 비고 |
|---|---|---|---|---|---|---|---|---|---|
| 1 | - | 균열 | 보수완료 | 0.3 | 0.5 | | 1 | 0.50 | m 18'보수 |
| 2 | - | 균열 | 보수완료 | 1.0 | 1.2 | | 1 | 1.20 | m 18'보수 |
| 4 | - | 균열부백태 | 보수완료 | 0.3 | 1.0 | | 2 | 2.00 | m 18'보수 |
| 6 | - | 본체부식 | 보수완료 | | 2.0 | | 1 | 2.00 | m 20'보수 |
| 10 | - | 후타재균열 | 보수완료 | 0.1 | 0.3 | | 20 | 6.00 | m' 20'보수 |
| 11 | - | 차수판변형 | 보수완료 | | | | 1 | 1.00 | ea 20'보수 |
| 12 | - | 차수판앵커탈락 | 보수완료 | | | | 3 | 3.00 | ea 20'보수 |

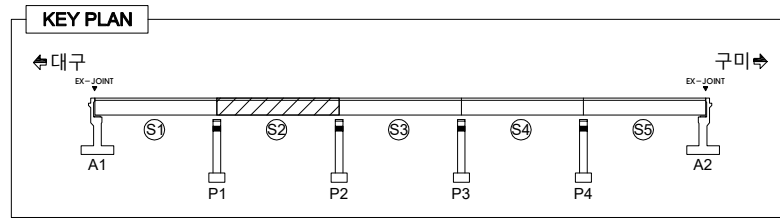
# 천평고가교 보수보강도 바닥판 상면 S2

| 번호 | 우선 순위 | 손상 내용 | 보수방안 | 손상규모 | | | | 단위 | 비고 |
|---|---|---|---|---|---|---|---|---|---|
| 1 | - | 균열 | 보수완료 | 0.3 | 1.2 | | 1 | 1.20 | m 18'보수 |
| 2 | - | 균열 | 보수완료 | 0.3 | 1.2 | | 15 | 18.00 | m 18'보수 |
| 3 | - | 균열 | 보수완료 | 0.2 | 1.5 | | 1 | 1.50 | m 18'보수 |
| 4 | - | 균열 | 보수완료 | 0.3 | 1.2 | | 2 | 2.40 | m 18'보수 |

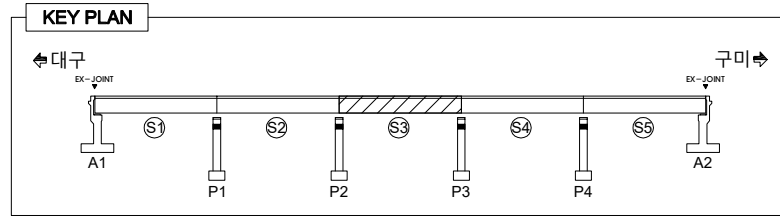
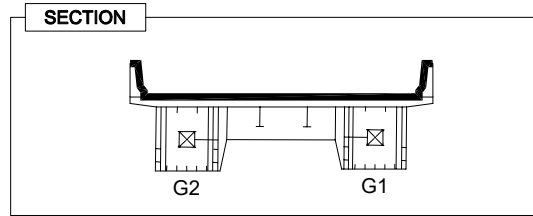
# 천평고가교 보수보강도 바닥판 상면 S3

| 번호 | 우선 순위 | 손 상 내 용 | 보수방안 | 손상규모 | | | | 단위 | 비고 |
|---|---|---|---|---|---|---|---|---|---|
| 1 | - | 균열부백태 | 보수완료 | 0.3 | 1.2 | | 6 | 7.20 | m <sup>2</sup> 18'보수 |
| 2 | - | 균열부백태 | 보수완료 | 0.2 | 0.5 | | 3 | 1.50 | m <sup>2</sup> 18'보수 |
| 4 | - | 균열부백태 | 보수완료 | 0.3 | 1.2 | | 8 | 9.60 | m <sup>2</sup> 18'보수 |
| 5 | - | 균열부백태 | 보수완료 | 0.3 | 1.2 | | 3 | 3.60 | m <sup>2</sup> 18'보수 |

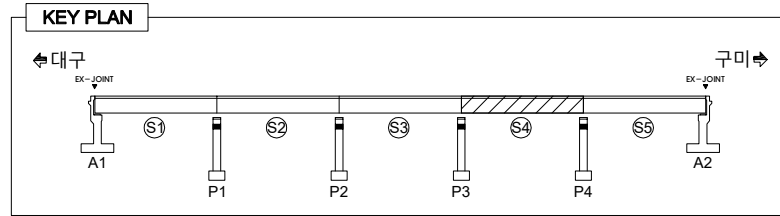
# 천평고가교 보수보강도 바닥판 상면 S4

| 번호 | 우선 순위 | 손 상 내 용 | 보수방안 | 손상규모 | | | | 단위 | 비고 |
|---|---|---|---|---|---|---|---|---|---|
| 1 | - | 균열부백태 | 보수완료 | 0.3 | 1.2 | | 12 | 14.40 | m' 18'보수 |
| 2 | - | 균열부백태 | 보수완료 | 0.3 | 1.2 | | 4 | 4.80 | m' 18'보수 |
| 3 | - | 균열부백태 | 보수완료 | 0.2 | 1.5 | | 1 | 1.50 | m' 18'보수 |
| 4 | - | 균열부백태 | 보수완료 | 0.3 | 1.0 | | 1 | 1.00 | m' 18'보수 |
| 5 | - | 균열부백태 | 보수완료 | 0.2 | 0.7 | | 1 | 0.70 | m' 18'보수 |
| 6 | - | 균열부백태 | 보수완료 | 0.3 | 1.2 | | 2 | 2.40 | m' 18'보수 |

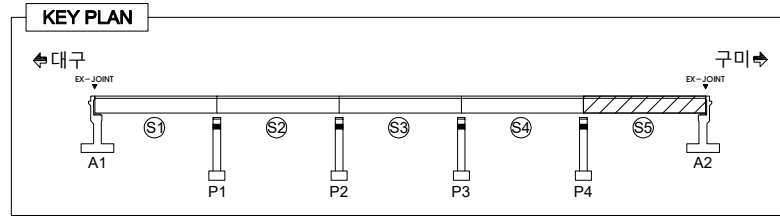
# 천평고가교 보수보강도 바닥판 상면 S5

| 번호 | 우선 순위 | 손상 내용 | 보수방안 | 손상규모 | | | | 단위 | 비고 |
|---|---|---|---|---|---|---|---|---|---|
| 1 | - | 균열부백태 | 보수완료 | 0.3 | 1.2 | | 4 | 4.80 | m <sup>2</sup> 18'보수 |
| 2 | - | 후타재균열 | 보수완료 | 0.1 | 0.3 | | 19 | 5.70 | m <sup>2</sup> 20'보수 |

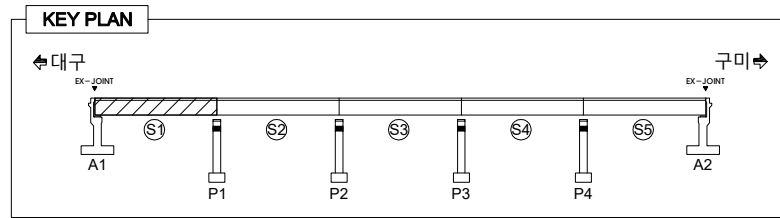
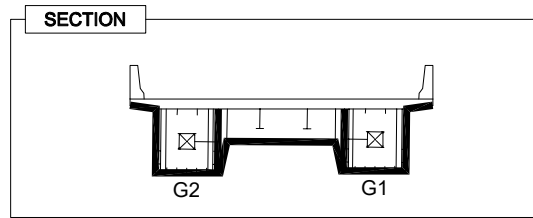
# 천평고가교 보수보강도 바닥판 하면 및 거더외부, 가로보 S1

| 번호 | 우선<br>순위 | 손 상 내 용 | 보수방안 | 손상규모 | | | | | 단위 | 비고 |
|---|---|---|---|---|---|---|---|---|---|---|
| 1 | 2순위 | 균열 | 표면처리 | 0.1 | 0.52 | 0.25 | 1 | 0.33 | m² | 신규 |
| 2 | 2순위 | 균열 | 표면처리 | 0.05 | 0.78 | 0.25 | 1 | 0.20 | m² | 신규 |
| 3 | 2순위 | 균열 | 표면처리 | 0.05 | 1.30 | 0.25 | 1 | 0.33 | m² | 신규 |

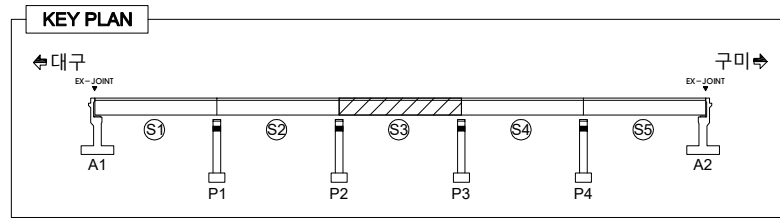
# 천평고가교 보수보강도 바닥판 하면 및 거더외부, 가로보 S3

| 번호 | 우선<br>순위 | 손 상 내 용 | 보수방안 | 손상규모 | | | | 단위 | 비고 | |
|---|---|---|---|---|---|---|---|---|---|---|
| 1 | 3순위 | 망상균열 | 표면처리 | | 2.60 | 1.50 | 2 | 7.80 | m² | 신규 |

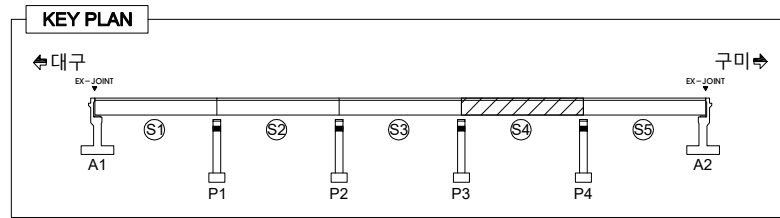
# 천평고가교 보수보강도 바닥판 하면 및 거더외부, 가로보 S4

| 번호 | 우선<br>순위 | 손 상 내 용 | 보수방안 | 손상규모 | | | | 단위 | 비고 | |
|---|---|---|---|---|---|---|---|---|---|---|
| 1 | 3순위 | 망상균열 | 표면처리 | | 1.95 | 1.50 | 1 | 2.93 | ㎡ | 신규 |
| 3 | 2순위 | 균열 | 표면처리 | 0.1 | 2.60 | 0.25 | 1 | 0.65 | ㎡ | 신규 |
| 4 | 2순위 | 균열 | 표면처리 | 0.1 | 0.65 | 0.25 | 1 | 0.16 | ㎡ | 신규 |
| 5 | 2순위 | 균열 | 표면처리 | 0.1 | 0.65 | 0.25 | 1 | 0.16 | ㎡ | 신규 |
| 6 | 2순위 | 균열 | 표면처리 | 0.1 | 1.30 | 0.25 | 1 | 0.33 | ㎡ | 신규 |

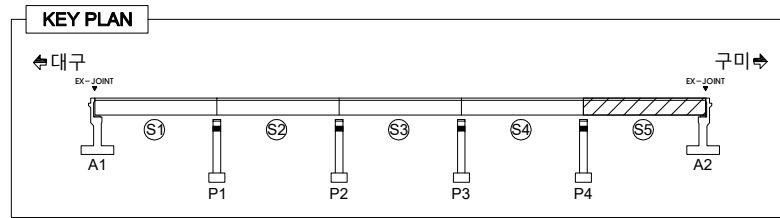
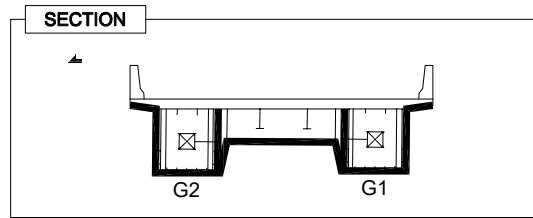
# 천평고가교 보수보강도 바닥판 하면 및 거더외부, 가로보 S5

| 번호 | 우선순위 | 손상내용 | 보수방안 | 손상규모 | | | | 단위 | 비고 |
|---|---|---|---|---|---|---|---|---|---|
| 1 | 3순위 | 보수부망상균열 | 표면처리 | | 2.60 | 3.50 | 1 | 9.10 | m <sup>2</sup> 신규 |
| 3 | 2순위 | 균열 | 표면처리 | 0.1 | 1.95 | 0.25 | 1 | 0.49 | m <sup>2</sup> 신규 |
| 4 | 2순위 | 부식 | 도장보수 | | 0.39 | 0.20 | 1 | 0.08 | m <sup>2</sup> 신규 |
| 5 | 3순위 | 보수부망상균열 | 표면처리 | | 2.60 | 3.50 | 2 | 18.20 | m <sup>2</sup> 신규 |
| 6 | 3순위 | 보수부망상균열 | 표면처리 | | 2.60 | 2.00 | 1 | 5.20 | m <sup>2</sup> 신규 |

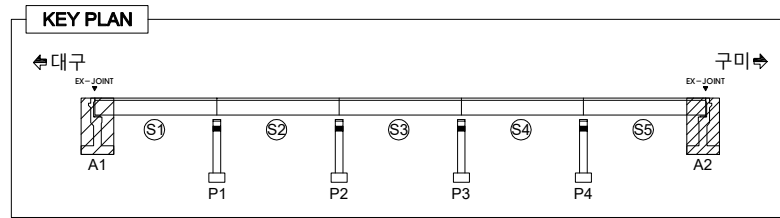
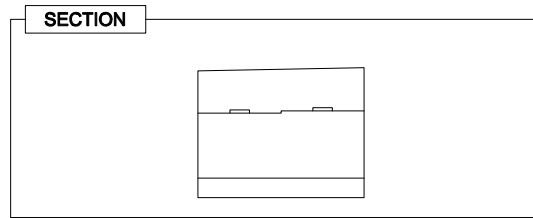
# 천평고가교 보수보강도 교대 A1, A2

| 번호 | 우선<br>순위 | 손 상 내 용 | 보수방안 | 손상규모 | | | | | 단위 | 비고 |
|---|---|---|---|---|---|---|---|---|---|---|
| 2 | - | 하부고무재파손(누수) | 보수완료 | | 8.0 | | 1 | 8.00 | m | 20'보수 |
| 3 | 2순위 | 균열 | 표면처리 | 0.1 | 2.60 | 0.25 | 1 | 0.65 | m³ | 신규 |

② 하부고무재파손(누수)  
L=8.0m  
(신축이음)

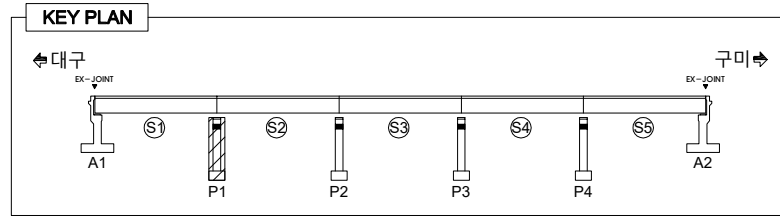
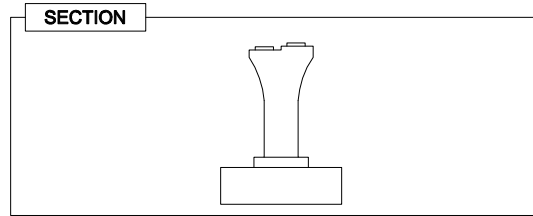
# 천평고가교 보수보강도 교각 P1

| 번호 | 우선<br>순위 | 손 상 내 용 | 보수방안 | 손상규모 | | | | 단위 | 비고 | |
|---|---|---|---|---|---|---|---|---|---|---|
| 1 | 2순위 | 균열 | 표면처리 | 0.1 | 0.65 | 0.25 | 1 | 0.16 | m² | 신규 |

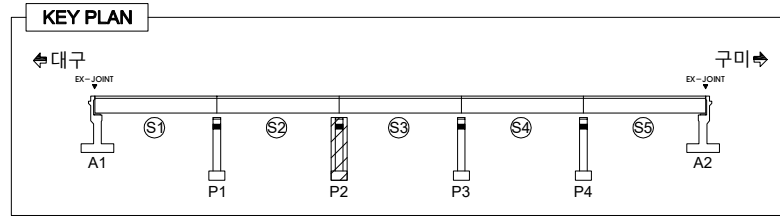
# 천평고가교 보수보강도 교각 P2

| 번호 | 우선<br>순위 | 손 상 내 용 | 보수방안 | 손상규모 | | | | 단위 | 비고 | |
|---|---|---|---|---|---|---|---|---|---|---|
| 1 | 1순위 | 균열 | 주입보수 | 0.3 | 0.65 | | 1 | 0.65 | m | 신규 |

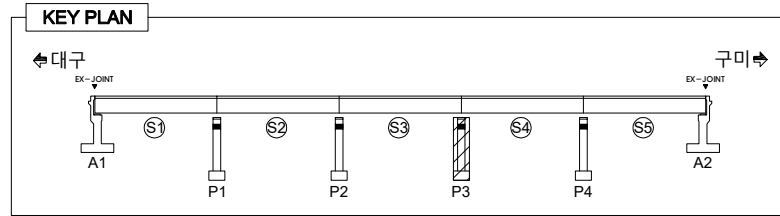
# 천평고가교 보수보강도 교각 P3

| 번호 | 우선순위 | 손상내용 | 보수방안 | 손상규모 | | | | 단위 | 비고 |
|---|---|---|---|---|---|---|---|---|---|
| 1 | 2순위 | 균열 | 표면처리 | 0.1 | 0.65 | 0.25 | 1 | ㎡ | 신규 |
| 2 | 2순위 | 균열 | 표면처리 | 0.1 | 1.30 | 0.25 | 1 | ㎡ | 신규 |

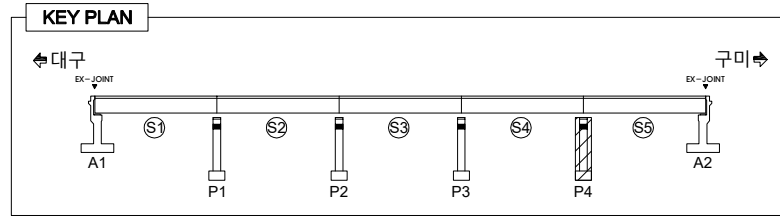
# 천평고가교 보수보강도 교각 P4

| 번호 | 우선<br>순위 | 손 상 내 용 | 보수방안 | 손상규모 | | | | | 단위 | 비고 |
|---|---|---|---|---|---|---|---|---|---|---|
| 1 | 2순위 | 균열 | 표면처리 | 0.1 | 0.39 | 0.25 | 1 | 0.10 | m² | 신규 |
