# ■ 성수교(25) 보수보강도 바닥판 상면 S1

| 용역명 | 발주처 | 용역사 | SCALE | DATE | 도면명 | 도면번호 |
|---|---|---|---|---|---|---|
| 국도26호선 회전교 동 16개교 정밀안전점검용역 | 대구국토관리사무소 | (재)한국재난연구원<br>(주) 다음기술단 | None | 2020.12 | 바닥판 상면 S1 | 01 |

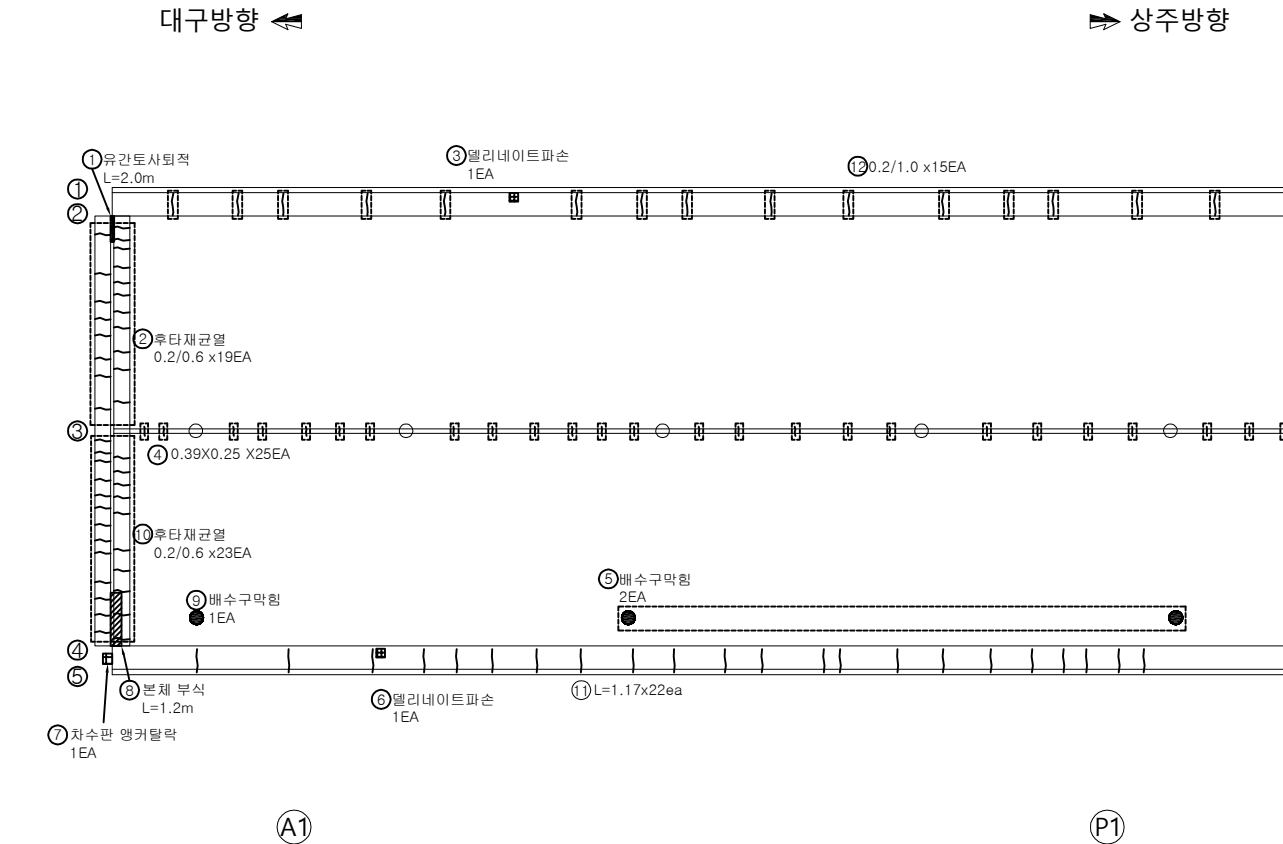
| 번호 | 유선<br>순위 | 손 상 내 용 | 보수방안 | 손상규모 | | | | | 단위 | 비고 |
|---|---|---|---|---|---|---|---|---|---|---|
| 1 | - | 유간토사퇴적 | 보수완료 | | 2.0 | | 1 | 2.00 | m | 20'보수 |
| 2 | - | 후타재균열 | 주의관찰 | 0.2 | 0.6 | | 19 | 11.40 | m | |
| 3 | 3순위 | 델리네이트파손 | 차광판정비 | | | | 1 | 1.00 | ea | |
| 4 | 3순위 | 균열 | 표면처리 | 0.2 | 0.39 | 0.25 | 25 | 2.44 | m² | |
| 7 | - | 차수판 앵커탈락 | 주의관찰 | | | | 1 | 1.00 | ea | |
| 8 | - | 본체 부식 | 주의관찰 | | 1.2 | | 1 | 1.20 | m | |
| 10 | - | 후타재균열 | 주의관찰 | 0.2 | 0.6 | | 23 | 13.80 | m | |
| 11 | 2순위 | 균열 | 주입보수 | 0.3 | 1.17 | | 22 | 25.74 | m | |
| 12 | 3순위 | 균열 | 표면처리 | 0.2 | 1.3 | 0.25 | 15 | 4.88 | m² | 신규 |

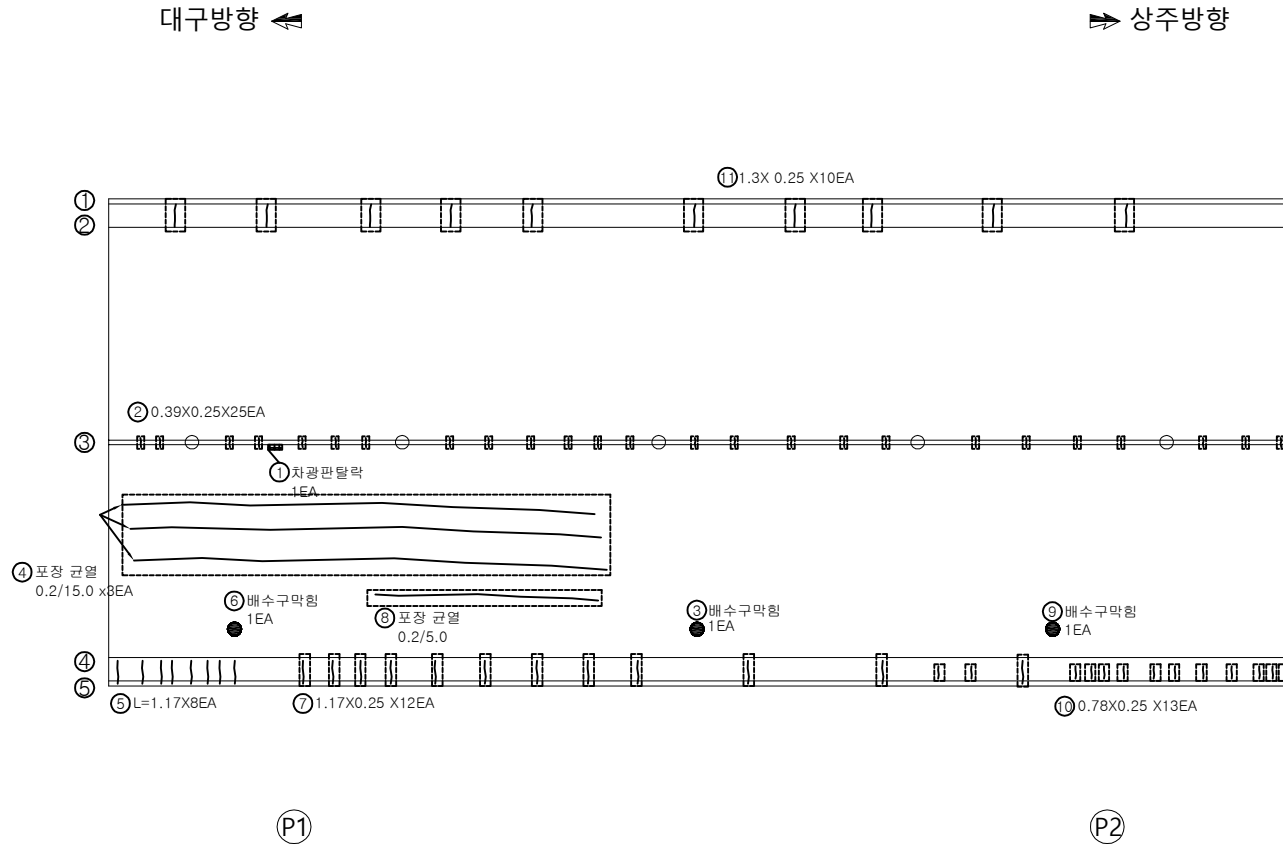
| 용역명 | 발주처 | 용역사 | SCALE | DATE | 도면명 | 도면번호 |
|---|---|---|---|---|---|---|
| 국도26호선 회전교 동 16개교 정밀안전점검용역 | 대구국토관리사무소 | (재)한국재난연구원<br>(주) 다음기술단 | None | 2020.12 | 바닥판 상면 S2 | 02 |

| 번호 | 우선순위 | 손상내용 | 보수방안 | 손상규모 | | | | | 단위 | 비고 |
|---|---|---|---|---|---|---|---|---|---|---|
| 2 | 3순위 | 균열 | 표면처리 | 0.2 | 0.39 | 0.25 | 25 | 2.44 | m <sup>2</sup> | |
| 4 | - | 포장 균열 | 주의관찰 | 0.2 | 15.0 | | 3 | 45.00 | m | |
| 5 | 3순위 | 균열 | 표면처리 | 0.3 | 1.17 | | 8 | 9.36 | m | |
| 7 | 3순위 | 균열 | 표면처리 | 0.2 | 1.17 | 0.25 | 12 | 3.51 | m <sup>2</sup> | |
| 8 | - | 포장 균열 | 주의관찰 | 0.2 | 5.0 | | 1 | 5.00 | m | |
| 10 | 3순위 | 균열 | 표면처리 | 0.2 | 0.78 | 0.25 | 13 | 2.54 | m <sup>2</sup> | |
| 11 | 3순위 | 균열 | 표면처리 | 0.2 | 1.3 | 0.25 | 10 | 3.25 | m <sup>2</sup> | 신규 |

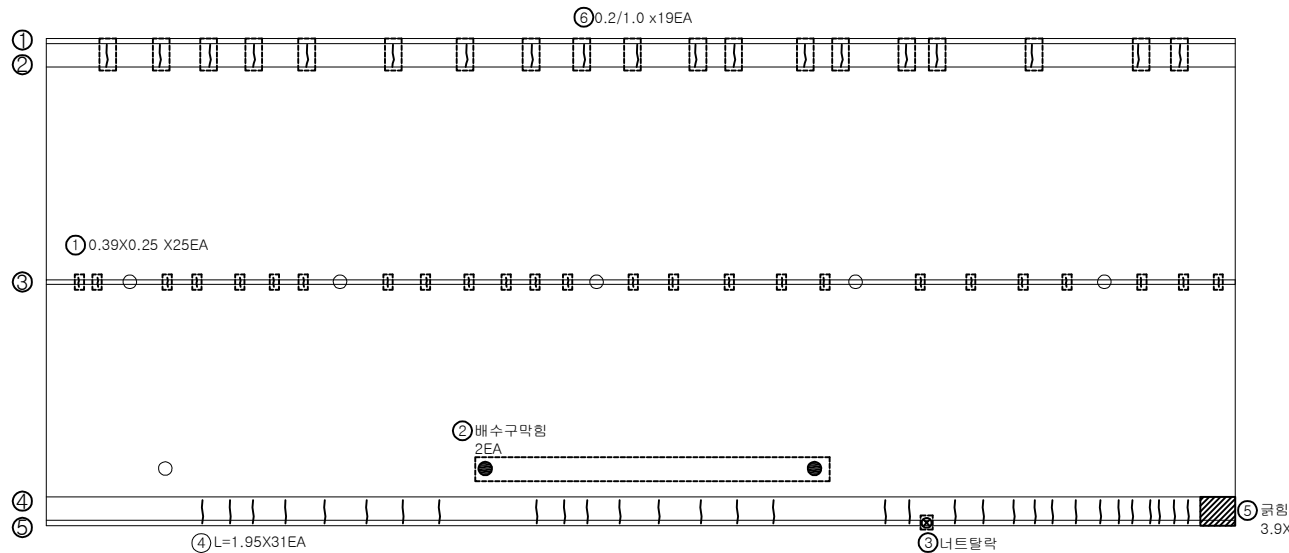
| 용역명 | 발주처 | 용역사 | SCALE | DATE | 도면명 | 도면번호 |
|---|---|---|---|---|---|---|
| 국도26호선 회전교 동 16개교 정밀안전점검용역 | 대구국토관리사무소 | (재)한국재난연구원<br>(주) 다음기술단 | None | 2020.12 | 바닥판 상면 S3 | 03 |

| 번호 | 우선순위 | 손상내용 | 보수방안 | 손상규모 | | | | | 단위 | 비고 |
|---|---|---|---|---|---|---|---|---|---|---|
| 1 | 3순위 | 균열 | 표면처리 | 0.2 | 0.39 | 0.25 | 25 | 2.44 | m <sup>2</sup> | |
| 4 | 2순위 | 균열 | 주입보수 | 0.3 | 1.95 | | 31 | 60.45 | m | |
| 5 | 3순위 | 균열 | 단면보수 | | 3.9 | 0.5 | 1 | 1.95 | m <sup>2</sup> | |
| 6 | 3순위 | 균열 | 표면처리 | 0.2 | 1.3 | 0.25 | 19 | 6.18 | m <sup>2</sup> | 신규 |

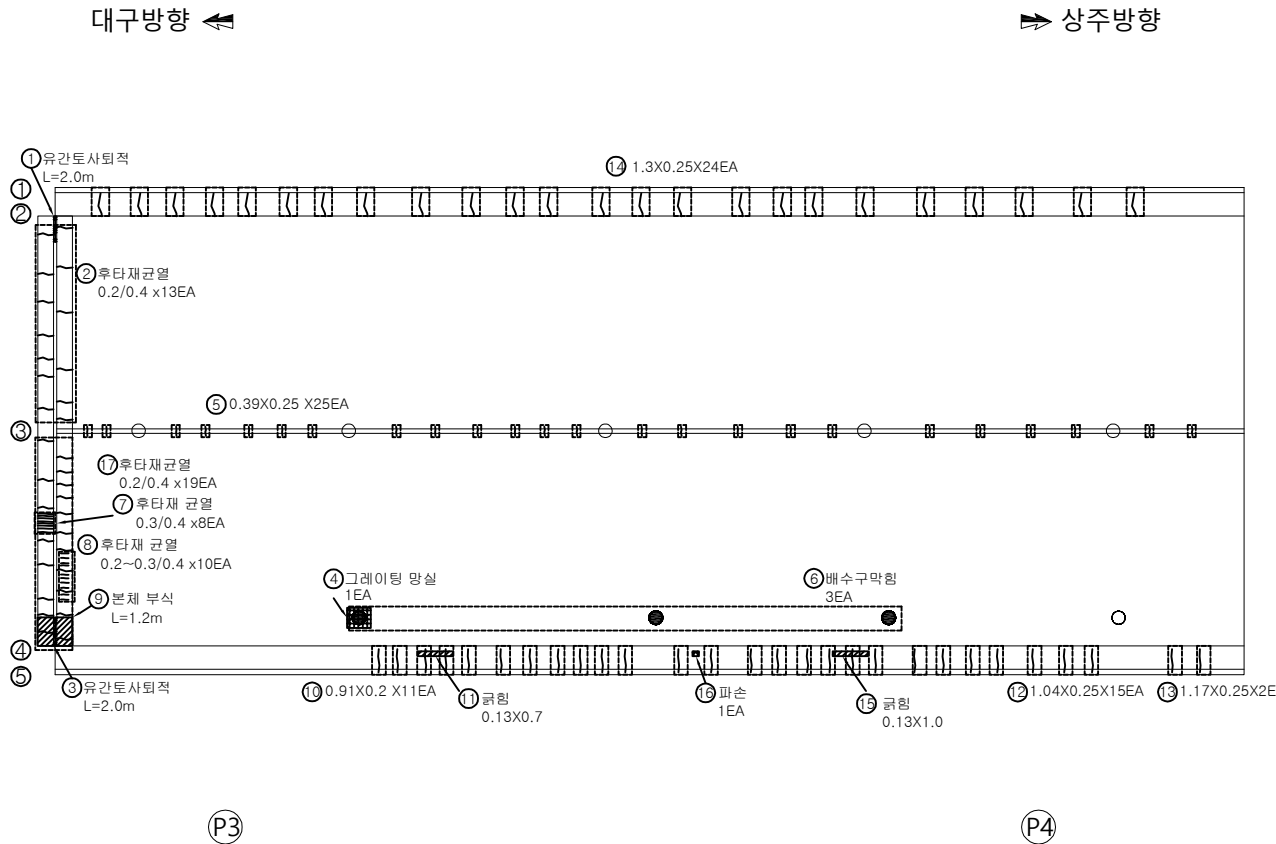
| 용역명 | 발주처 | 용역사 | SCALE | DATE | 도면명 | 도면번호 |
|---|---|---|---|---|---|---|
| 국도26호선 회전교 동 16개교 정밀안전점검용역 | 대구국토관리사무소 | (제)한국재난연구원<br>(주) 다음기술단 | None | 2020.12 | 바닥판 상면 S4 | 04 |

| 번호 | 우선 순위 | 손 상 내 용 | 보수방안 | 손상규모 | | | | | 단위 | 비고 |
|---|---|---|---|---|---|---|---|---|---|---|
| 2 | - | 후타재균열 | 주의관찰 | 0.2 | 0.4 | | 13 | 5.20 | m | |
| 5 | 3순위 | 균열 | 표면처리 | 0.2 | 0.39 | 0.25 | 25 | 2.44 | m² | |
| 7 | - | 후타재균열 | 주의관찰 | 0.3 | 0.4 | | 8 | 3.20 | m | |
| 8 | - | 후타재균열 | 주의관찰 | 0.2~0.3 | 0.4 | | 10 | 4.00 | m | |
| 9 | - | 본체 부식 | 주의관찰 | | 1.2 | | 1 | 1.20 | m | |
| 10 | 3순위 | 균열 | 표면처리 | 0.2 | 0.91 | 0.25 | 11 | 2.50 | m² | |
| 12 | 3순위 | 균열 | 표면처리 | 0.2 | 1.04 | 0.25 | 15 | 3.90 | m² | |
| 13 | 3순위 | 균열 | 표면처리 | 0.2 | 1.17 | 0.25 | 2 | 0.59 | m² | |
| 14 | 3순위 | 균열 | 표면처리 | 0.2 | 1.3 | 0.25 | 24 | 7.80 | m² | 신규 |
| 17 | - | 후타재균열 | 주의관찰 | 0.2 | 0.4 | | 19 | 7.60 | m | |

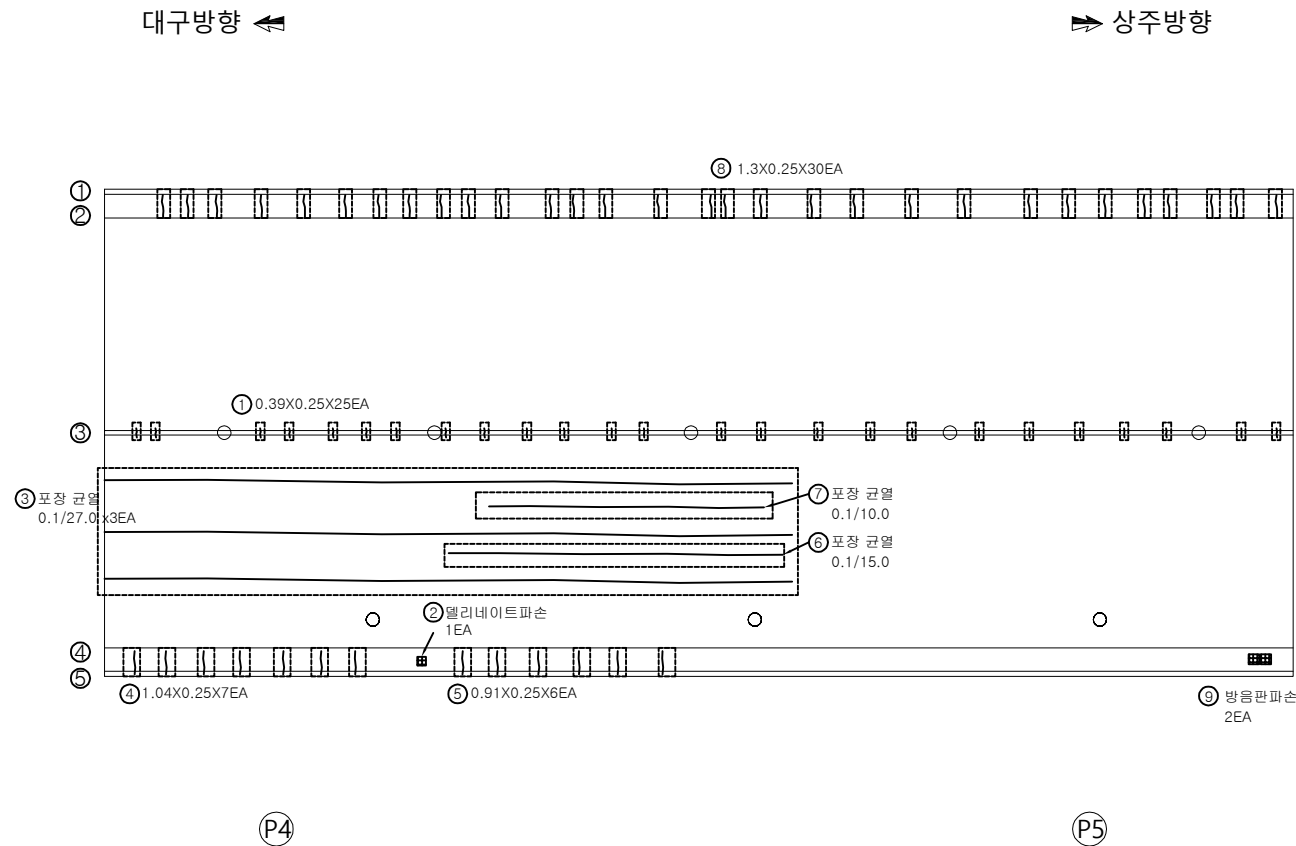
| 용역명 | 발주처 | 용역사 | SCALE | DATE | 도면명 | 도면번호 |
|---|---|---|---|---|---|---|
| 국도26호선 회전교 동 16개교 정밀안전점검용역 | 대구국토관리사무소 | (재)한국재난연구원<br>(주) 다음기술단 | None | 2020.12 | 바닥판 상면 S5 | 05 |

| 번호 | 우선순위 | 손상내용 | 보수방안 | 손상규모 | | | | | 단위 | 비고 |
|---|---|---|---|---|---|---|---|---|---|---|
| 1 | 3순위 | 균열 | 표면처리 | 0.2 | 0.39 | 0.25 | 25 | 2.44 | ㎡ | |
| 3 | - | 포장 균열 | 주의관찰 | 0.1 | 27.0 | | 3 | 81.00 | m | |
| 4 | 3순위 | 균열 | 표면처리 | 0.2 | 1.04 | 0.25 | 7 | 1.82 | ㎡ | |
| 5 | 3순위 | 균열 | 표면처리 | 0.1 | 0.91 | 0.25 | 6 | 1.37 | ㎡ | |
| 6 | - | 포장 균열 | 주의관찰 | 0.1 | 15.0 | | 1 | 15.00 | m | |
| 7 | - | 포장 균열 | 주의관찰 | 0.1 | 10.0 | | 1 | 10.00 | m | |
| 8 | 3순위 | 균열 | 표면처리 | 0.2 | 1.3 | 0.25 | 30 | 9.75 | ㎡ | 신규 |

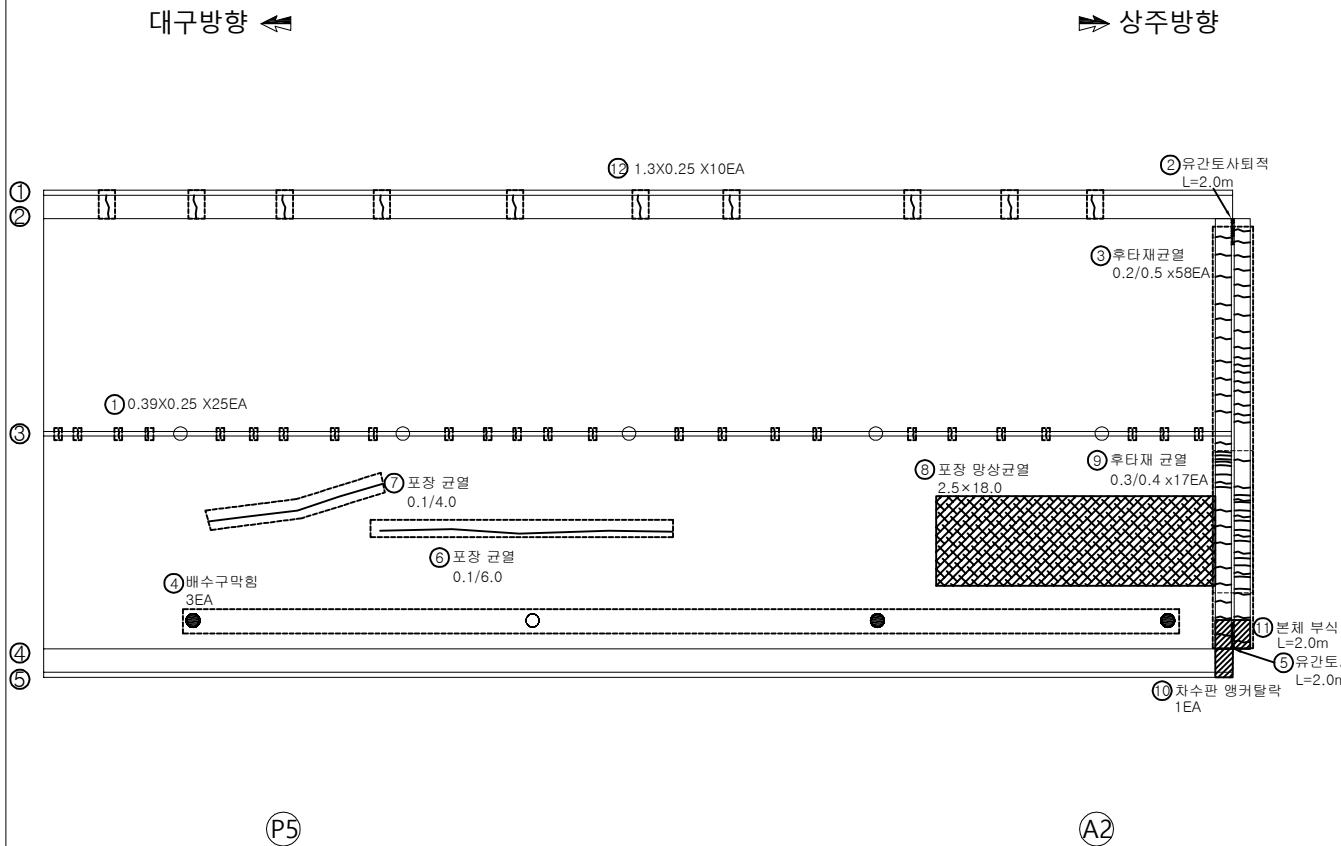
| 용역명 | 발주처 | 용역사 | SCALE | DATE | 도면명 | 도면번호 |
|---|---|---|---|---|---|---|
| 국도26호선 회전교 동 16개교 정밀안전점검용역 | 대구국토관리사무소 | (재)한국재난연구원<br>(주) 다음기술단 | None | 2020.12 | 바닥판 상면 S6 | 06 |

| 번호 | 유선순위 | 손상내용 | 보수방안 | 손상규모 | | | | | 단위 | 비고 |
|---|---|---|---|---|---|---|---|---|---|---|
| 1 | 3순위 | 균열 | 표면처리 | 0.2 | 0.39 | 0.25 | 25 | 2.44 | m <sup>2</sup> | |
| 3 | - | 후타재균열 | 주의관찰 | 0.2 | 0.5 | | 58 | 29.00 | m | |
| 6 | - | 포장균열 | 주의관찰 | 0.1 | 6.0 | | 1 | 6.00 | m | |
| 7 | - | 포장균열 | 주의관찰 | 0.1 | 4.0 | | 1 | 4.00 | m | |
| 8 | - | 포장망상균열 | 주의관찰 | | 2.5 | 18.0 | 1 | 45.00 | m <sup>2</sup> | |
| 9 | - | 후타재균열 | 주의관찰 | 0.3 | 0.4 | | 17 | 6.80 | m | |
| 11 | - | 본체 부식 | 주의관찰 | 2.0 | | | 1 | 2.00 | m | |
| 12 | 3순위 | 균열 | 표면처리 | 0.2 | 1.0 | 0.25 | 10 | 3.25 | m <sup>2</sup> | 신규 |

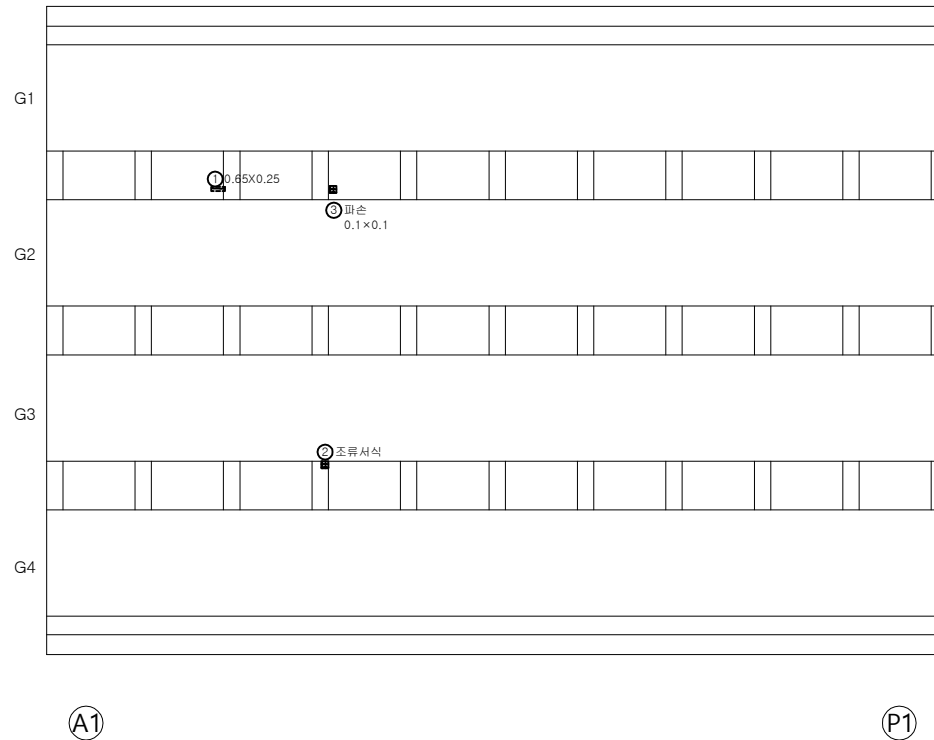
| 용역명 | 발주처 | 용역사 | SCALE | DATE | 도면명 | 도면번호 |
|---|---|---|---|---|---|---|
| 국도26호선 회전교 동 16개교 정밀안전점검용역 | 대구국토관리사무소 | (제)한국재난연구원<br>(주) 다음기술단 | None | 2020.12 | 바닥판 하면 S1 | 07 |

| 번호 | 우선순위 | 손상내용 | 보수방안 | 손상규모 | | | | | 단위 | 비고 |
|---|---|---|---|---|---|---|---|---|---|---|
| 1 | 2순위 | 균열 | 표면처리 | 0.2 | 0.65 | 0.25 | 1 | 0.16 | m <sup>2</sup> | |

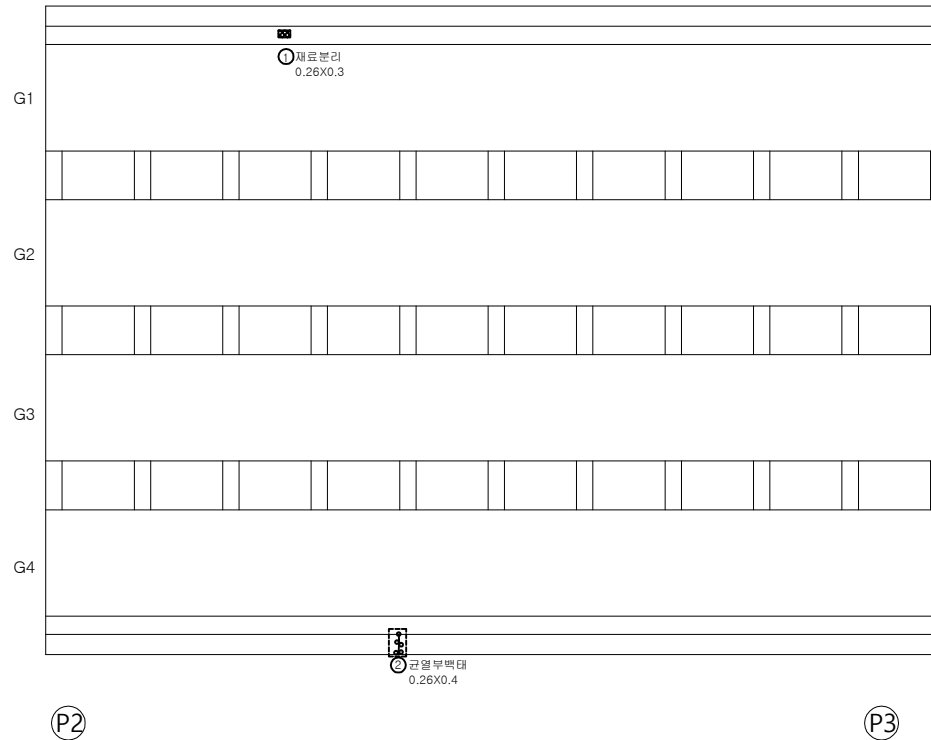
| 용역명 | 발주처 | 용역사 | SCALE | DATE | 도면명 | 도면번호 |
|---|---|---|---|---|---|---|
| 국도26호선 회전교 동 16개교 정밀안전점검용역 | 대구국토관리사무소 | (재)한국재난연구원<br>(주) 다음기술단 | None | 2020.12 | 바닥판 하면 S3 | 09 |

| 번호 | 우선순위 | 손상내용 | 보수방안 | 손상규모 | | | | 단위 | 비고 |
|---|---|---|---|---|---|---|---|---|---|
| 2 | 2순위 | 균열부백태 | 표면처리 | | 0.26 | 0.4 | 1 | 0.10 | ㎡ |

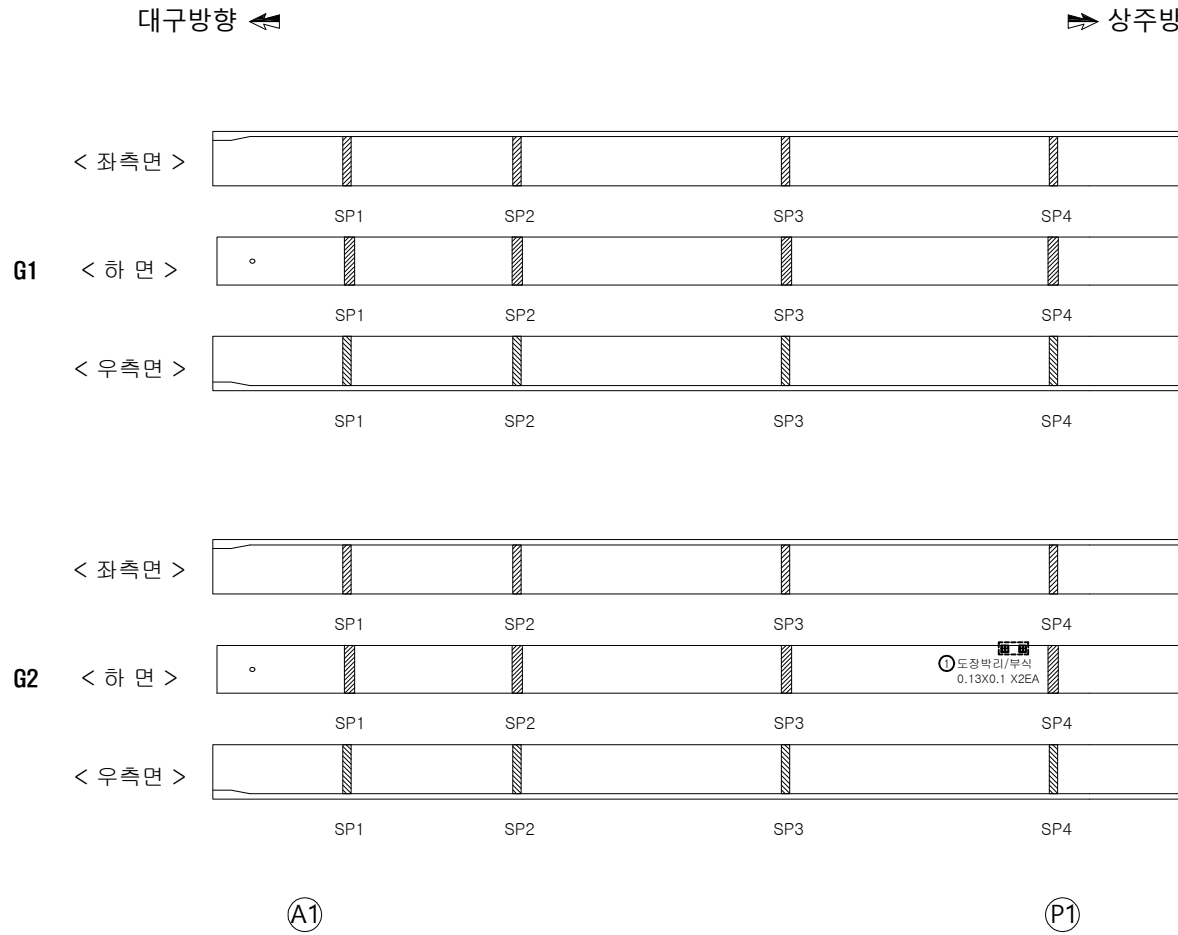
| 용역명 | 발주처 | 용역사 | SCALE | DATE | 도면명 | 도면번호 |
|---|---|---|---|---|---|---|
| 국도26호선 회전교 동 16개교 정밀안전점검용역 | 대구국토관리사무소 | (제)한국재난연구원<br>(주) 다음기술단 | None | 2020.12 | 거더외부 S1-G1 | 13 |

| 번호 | 유선<br>순위 | 손상내용 | 보수방안 | 손상규모 | | | | 단위 | 비고 |
|---|---|---|---|---|---|---|---|---|---|
| 1 | 2순위 | 도장박리/부식 | 도장보수 | | 0.13 | 0.1 | 2 | 0.03 | ㎡ |

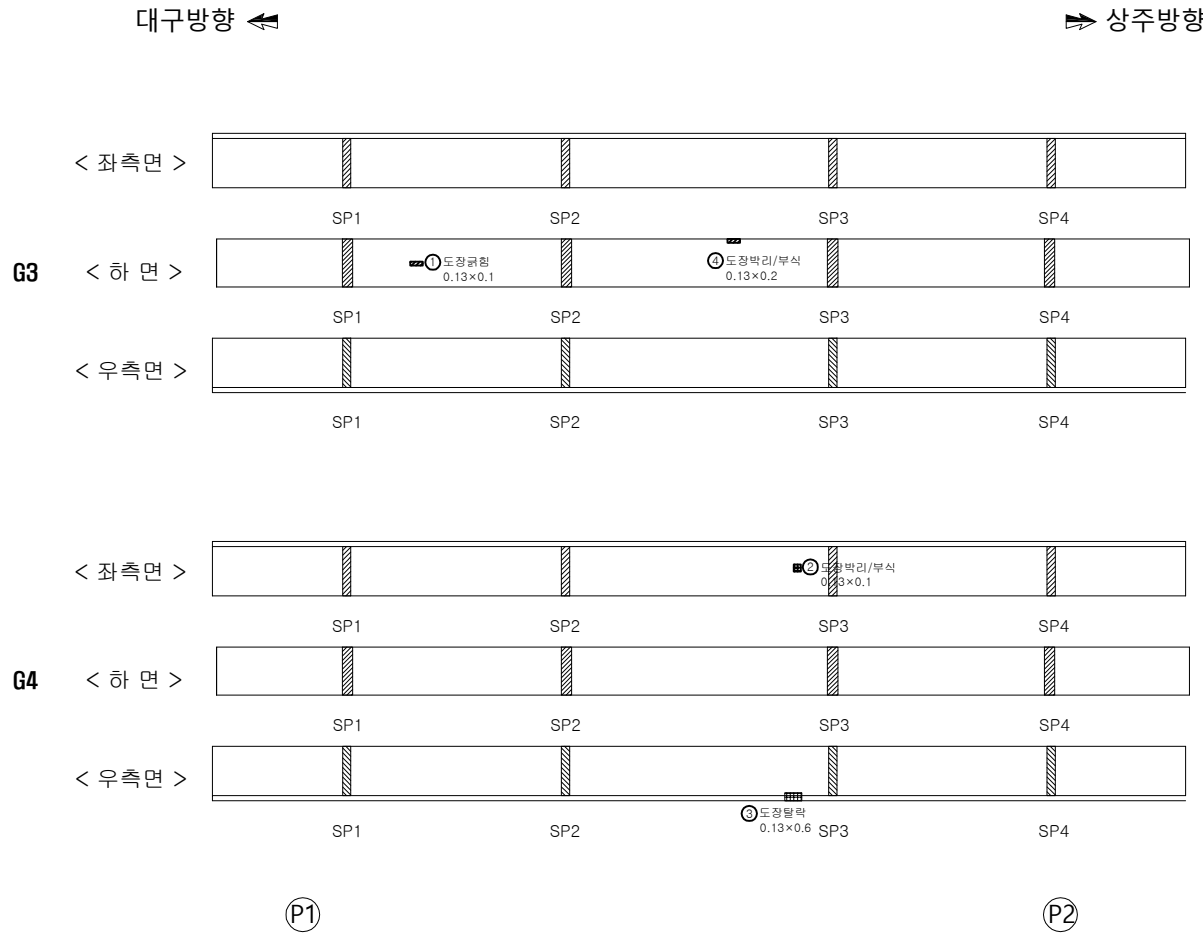
| 용역명 | 발주처 | 용역사 | SCALE | DATE | 도면명 | 도면번호 |
|---|---|---|---|---|---|---|
| 국도26호선 회전교 동 16개교 정밀안전점검용역 | 대구국토관리사무소 | (재)한국재난연구원<br>(주) 다음기술단 | None | 2020.12 | 거더외부 S2-G1 | 20 |

| 번호 | 유선<br>순위 | 손 상 내 용 | 보수방안 | 손상규모 | | | | | 단위 | 비고 |
|---|---|---|---|---|---|---|---|---|---|---|
| 2 | 2순위 | 도장박리/부식 | 도장보수 | | 0.13 | 0.1 | 1 | 0.01 | ㎡ | |
| 4 | 2순위 | 도장박리/부식 | 도장보수 | | 0.13 | 0.2 | 1 | 0.03 | ㎡ | 신규 |

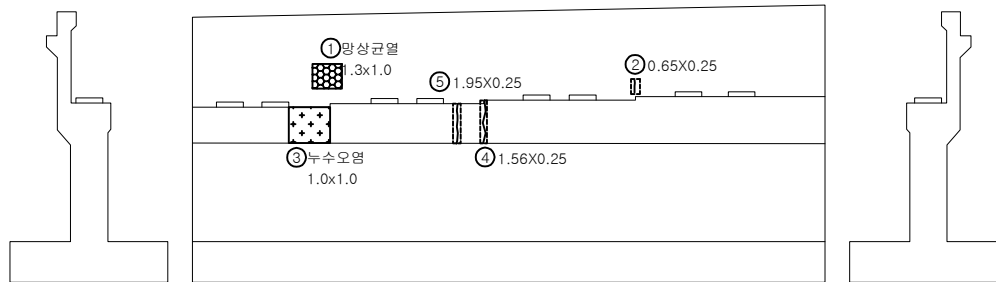
| 용역명 | 발주처 | 용역사 | SCALE | DATE | 도면명 | 도면번호 |
|---|---|---|---|---|---|---|
| 국도26호선 회전교 동 16개교 정밀안전점검용역 | 대구국토관리사무소 | (재)한국재난연구원<br>(주) 다음기술단 | None | 2020.12 | 교대 A1 | 49 |

| 번호 | 우선순위 | 손상내용 | 보수방안 | 손상규모 | | | | | 단위 | 비고 |
|---|---|---|---|---|---|---|---|---|---|---|
| 2 | 2순위 | 균열 | 표면처리 | 0.2 | 0.65 | 0.25 | 1 | 0.16 | ㎡ | |
| 3 | - | 누수오염 | 주의관찰 | | 1.0 | 1.0 | 1 | 1.00 | ㎡ | |
| 4 | 2순위 | 균열 | 표면처리 | 0.1 | 1.56 | 0.25 | 1 | 0.39 | ㎡ | |
| 5 | 2순위 | 균열 | 표면처리 | 0.1 | 1.95 | 0.25 | 1 | 0.49 | ㎡ | 신규 |

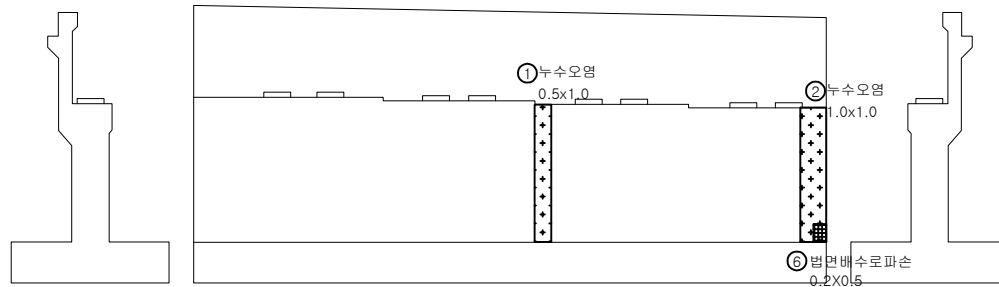
| 용역명 | 발주처 | 용역사 | SCALE | DATE | 도면명 | 도면번호 |
|---|---|---|---|---|---|---|
| 국도26호선 회전교 동 16개교 정밀안전점검용역 | 대구국토관리사무소 | (재)한국재난연구원<br>(주) 다음기술단 | None | 2020.12 | 교대 A2 | 50 |

| 번호 | 우선순위 | 손 상 내 용 | 보수방안 | 손상규모 | | | | | 단위 | 비고 |
|---|---|---|---|---|---|---|---|---|---|---|
| 1 | - | 누수오염 | 주의관찰 | | 0.5 | 1.0 | 1 | 0.50 | m <sup>2</sup> | |
| 2 | - | 누수오염 | 주의관찰 | | 1.0 | 1.0 | 1 | 1.00 | m <sup>2</sup> | |
| 5 | 3순위 | 발침부식 | 도장보수 | 0.65 | 0.5 | 1 | 0.33 | m <sup>2</sup> | | 신규 |

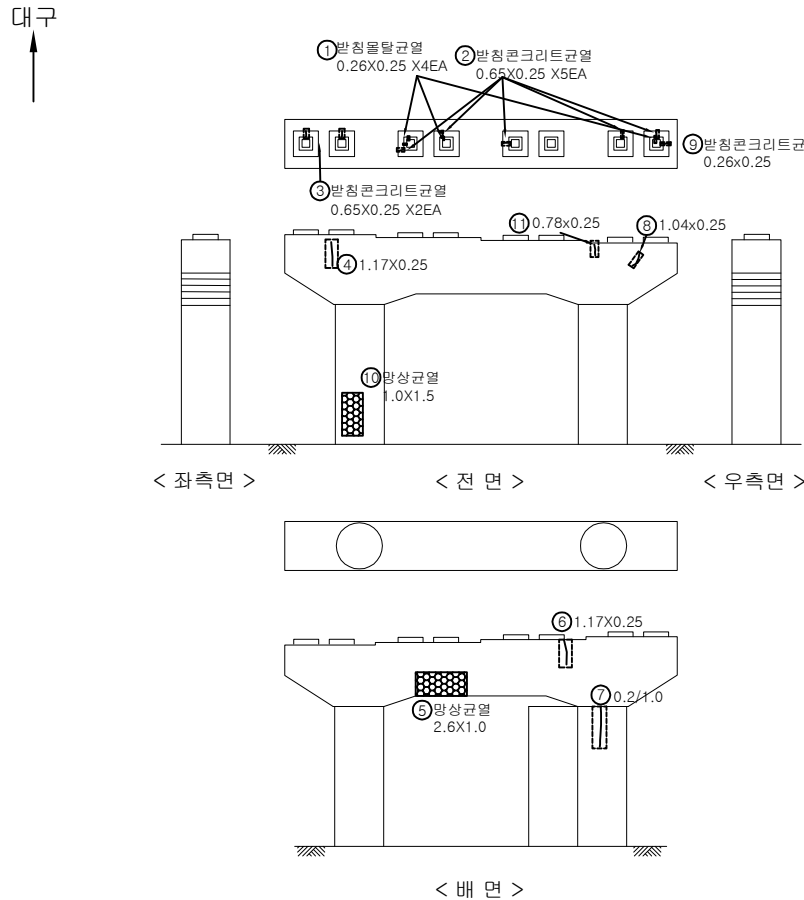
| 용역명 | 발주처 | 용역사 | SCALE | DATE | 도면명 | 도면번호 |
|---|---|---|---|---|---|---|
| 국도26호선 회전교 동 16개교 정밀안전점검용역 | 대구국토관리사무소 | (재)한국재난연구원<br>(주) 다음기술단 | None | 2020.12 | 교각 P1 | 51 |

| 번호 | 유선<br>순위 | 손상내용 | 보수방안 | 손상규모 | | | | | 단위 | 비고 |
|---|---|---|---|---|---|---|---|---|---|---|
| 1 | 3순위 | 방청물탈균열 | 표면처리 | 0.2 | 0.26 | 0.25 | 4 | 0.26 | ㎡ | |
| 2 | 3순위 | 방청콘크리트균열 | 표면처리 | 0.2 | 0.65 | 0.25 | 5 | 0.81 | ㎡ | |
| 3 | 3순위 | 방청콘크리트균열 | 표면처리 | 0.1 | 0.65 | 0.25 | 2 | 0.33 | ㎡ | |
| 4 | 2순위 | 균열 | 표면처리 | 0.1 | 1.17 | 0.25 | 1 | 0.29 | ㎡ | |
| 5 | 3순위 | 망상균열 | 표면처리 | | 2.6 | 1.0 | 1 | 2.60 | ㎡ | |
| 6 | 2순위 | 균열 | 표면처리 | 0.1 | 1.17 | 0.25 | 1 | 0.29 | ㎡ | |
| 8 | 2순위 | 균열 | 표면처리 | 0.1 | 1.04 | 0.25 | 1 | 0.26 | ㎡ | |
| 9 | 3순위 | 방청콘크리트균열 | 표면처리 | 0.1 | 0.26 | 0.25 | 1 | 0.07 | ㎡ | 신규 |
| 10 | 3순위 | 망상균열 | 표면처리 | | 1.3 | 1.5 | 1 | 1.95 | ㎡ | 신규 |
| 11 | 2순위 | 균열 | 표면처리 | 0.1 | 0.78 | 0.25 | 1 | 0.20 | ㎡ | |

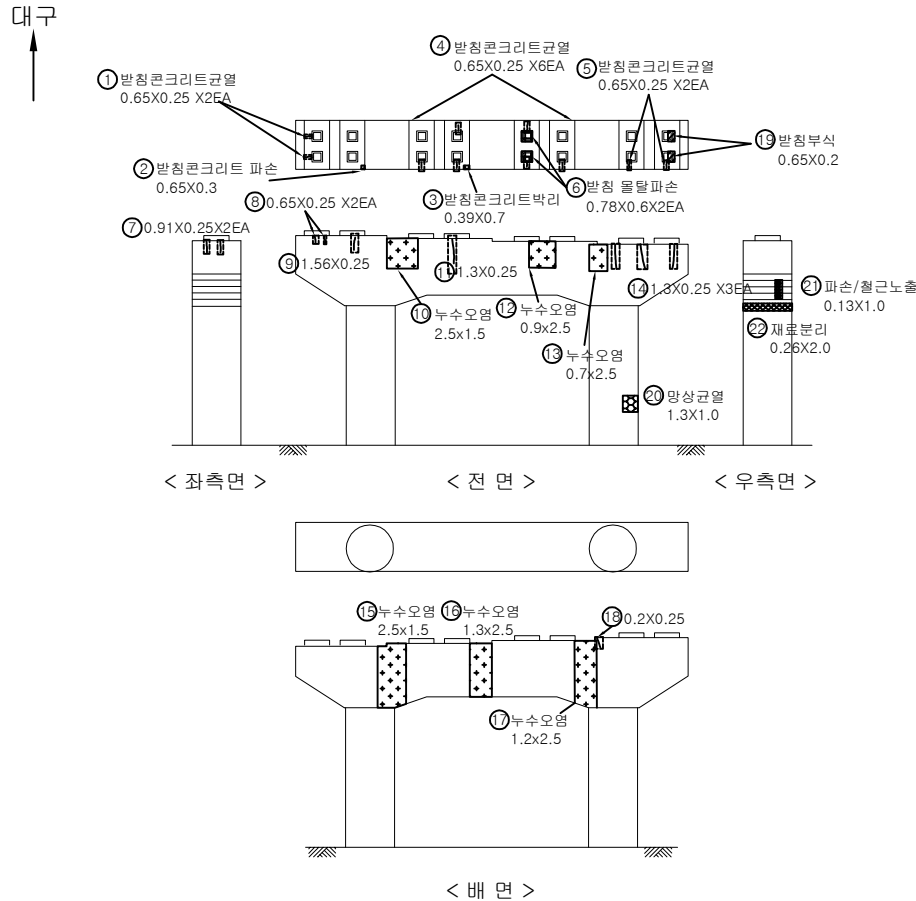
| 용역명 | 발주처 | 용역사 | SCALE | DATE | 도면명 | 도면번호 |
|---|---|---|---|---|---|---|
| 국도26호선 회전교 동 16개교 정밀안전점검용역 | 대구국토관리사무소 | (재)한국재난연구원<br>(주) 다음기술단 | None | 2020.12 | 교각 P3 | 53 |

| 번호 | 우선순위 | 손상내용 | 보수방안 | 손상규모 | | | | | 단위 | 비고 |
|---|---|---|---|---|---|---|---|---|---|---|
| 1 | 3순위 | 발침콘크리트균열 | 표면처리 | 0.2 | 0.65 | 0.25 | 2 | 0.33 | ㎡ | |
| 4 | 3순위 | 발침콘크리트균열 | 표면처리 | 0.1 | 0.65 | 0.25 | 6 | 0.98 | ㎡ | |
| 5 | 3순위 | 발침콘크리트균열 | 표면처리 | 0.2 | 0.65 | 0.25 | 2 | 0.33 | ㎡ | |
| 7 | 2순위 | 균열 | 표면처리 | 0.2 | 0.91 | 0.25 | 2 | 0.46 | ㎡ | |
| 8 | 2순위 | 균열 | 표면처리 | 0.2 | 0.65 | 0.25 | 2 | 0.33 | ㎡ | |
| 9 | 2순위 | 균열 | 표면처리 | 0.1 | 1.56 | 0.25 | 1 | 0.39 | ㎡ | |
| 10 | - | 누수오염 | 주의관찰 | | 2.5 | 1.5 | 1 | 3.75 | ㎡ | |
| 11 | 2순위 | 균열 | 표면처리 | 0.2 | 1.0 | 0.25 | 1 | 0.33 | ㎡ | |
| 12 | - | 누수오염 | 주의관찰 | | 0.9 | 2.5 | 1 | 2.25 | ㎡ | |
| 13 | - | 누수오염 | 주의관찰 | | 0.7 | 2.5 | 1 | 1.75 | ㎡ | |
| 14 | 2순위 | 균열 | 표면처리 | 0.1 | 1.3 | 0.25 | 3 | 0.98 | ㎡ | |
| 15 | - | 누수오염 | 주의관찰 | | 2.5 | 1.5 | 1 | 3.75 | ㎡ | |
| 16 | - | 누수오염 | 주의관찰 | | 1.3 | 2.5 | 1 | 3.25 | ㎡ | |
| 17 | - | 누수오염 | 주의관찰 | | 1.2 | 2.5 | 1 | 3.00 | ㎡ | |
| 18 | 2순위 | 균열 | 표면처리 | 0.2 | 0.52 | 0.25 | 1 | 0.13 | ㎡ | |
| 19 | 3순위 | 발침부식 | 도장보수 | 0.65 | 0.2 | 1 | 0.13 | ㎡ | 신규 | |
| 20 | 3순위 | 망상균열 | 표면처리 | 1.3 | 1.0 | 1 | 1.30 | ㎡ | 신규 | |

\*Note : 교량발침 P3-SH12 이동량 눈금자 설치 오류 (-20mm)

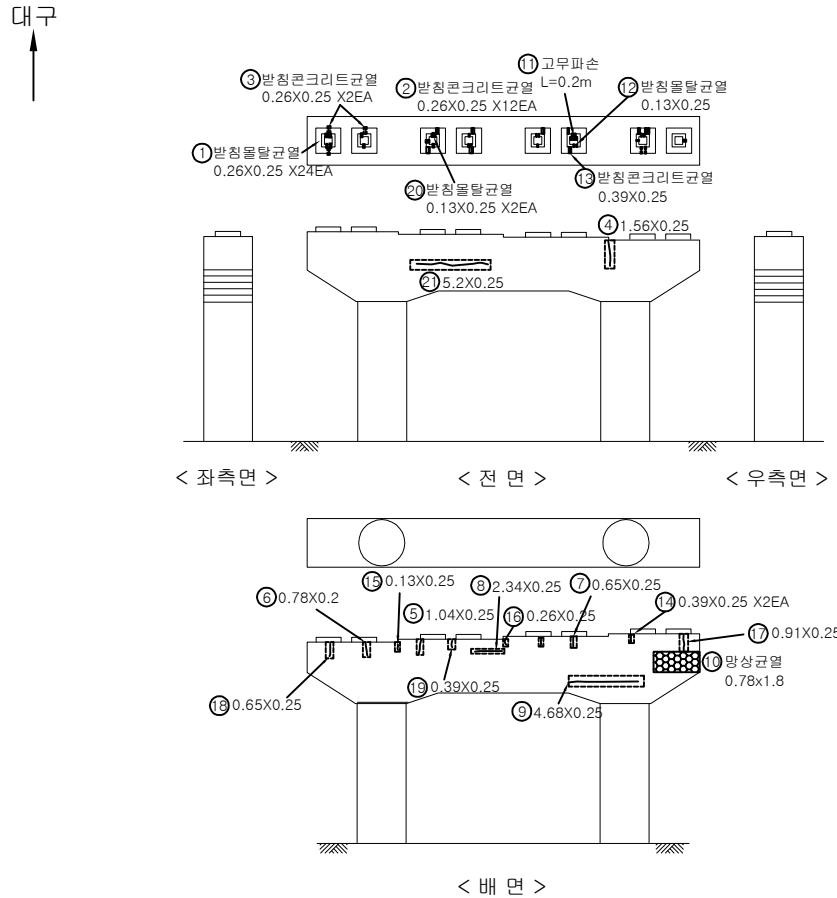
| 번호 | 유선<br>순위 | 손 상 내 용 | 보수방안 | 손상규모 | | | | | 단위 | 비고 |
|---|---|---|---|---|---|---|---|---|---|---|
| 1 | 3순위 | 받침물탈균열 | 표면처리 | 0.1 | 0.26 | 0.25 | 24 | 1.56 | m <sup>2</sup> | |
| 2 | 3순위 | 받침콘크리트균열 | 표면처리 | 0.1 | 0.26 | 0.25 | 12 | 0.78 | m <sup>2</sup> | |
| 3 | 3순위 | 받침콘크리트균열 | 표면처리 | 0.2 | 0.26 | 0.25 | 2 | 0.13 | m <sup>2</sup> | |
| 4 | 2순위 | 균열 | 표면처리 | 0.2 | 1.56 | 0.25 | 1 | 0.39 | m <sup>2</sup> | |
| 5 | 2순위 | 균열 | 표면처리 | 0.2 | 1.04 | 0.25 | 1 | 0.26 | m <sup>2</sup> | |
| 6 | 2순위 | 균열 | 표면처리 | 0.1 | 0.78 | 0.25 | 1 | 0.20 | m <sup>2</sup> | |
| 7 | 2순위 | 균열 | 표면처리 | 0.2 | 0.65 | 0.25 | 1 | 0.16 | m <sup>2</sup> | |
| 8 | 2순위 | 균열 | 표면처리 | 0.2 | 2.34 | 0.25 | 1 | 0.59 | m <sup>2</sup> | |
| 9 | 2순위 | 균열 | 표면처리 | 0.1 | 4.68 | 0.25 | 1 | 1.17 | m <sup>2</sup> | |
| 10 | 3순위 | 망상균열 | 표면처리 | 0.78 | 1.8 | 1 | 1 | 1.40 | m <sup>2</sup> | |
| 12 | 3순위 | 받침물탈균열 | 표면처리 | 0.1 | 0.13 | 0.25 | 1 | 0.03 | m <sup>2</sup> | |
| 13 | 3순위 | 받침콘크리트균열 | 표면처리 | 0.1 | 0.39 | 0.25 | 1 | 0.10 | m <sup>2</sup> | |
| 14 | 2순위 | 균열 | 표면처리 | 0.1 | 0.39 | 0.25 | 2 | 0.20 | m <sup>2</sup> | |
| 15 | 2순위 | 균열 | 표면처리 | 0.2 | 0.13 | 0.25 | 1 | 0.03 | m <sup>2</sup> | |
| 16 | 2순위 | 균열 | 표면처리 | 0.1 | 0.26 | 0.25 | 1 | 0.07 | m <sup>2</sup> | |
| 17 | 2순위 | 균열 | 표면처리 | 0.2 | 0.91 | 0.25 | 1 | 0.23 | m <sup>2</sup> | |
| 18 | 2순위 | 균열 | 표면처리 | 0.1 | 0.65 | 0.25 | 1 | 0.16 | m <sup>2</sup> | |
| 19 | 2순위 | 균열 | 표면처리 | 0.1 | 0.39 | 0.25 | 1 | 0.10 | m <sup>2</sup> | |
| 20 | 3순위 | 받침물탈균열 | 표면처리 | 0.1 | 0.13 | 0.25 | 2 | 0.07 | m <sup>2</sup> | 신규 |
| 21 | 2순위 | 균열 | 표면처리 | 0.1 | 5.2 | 0.25 | 1 | 1.30 | m <sup>2</sup> | 신규 |

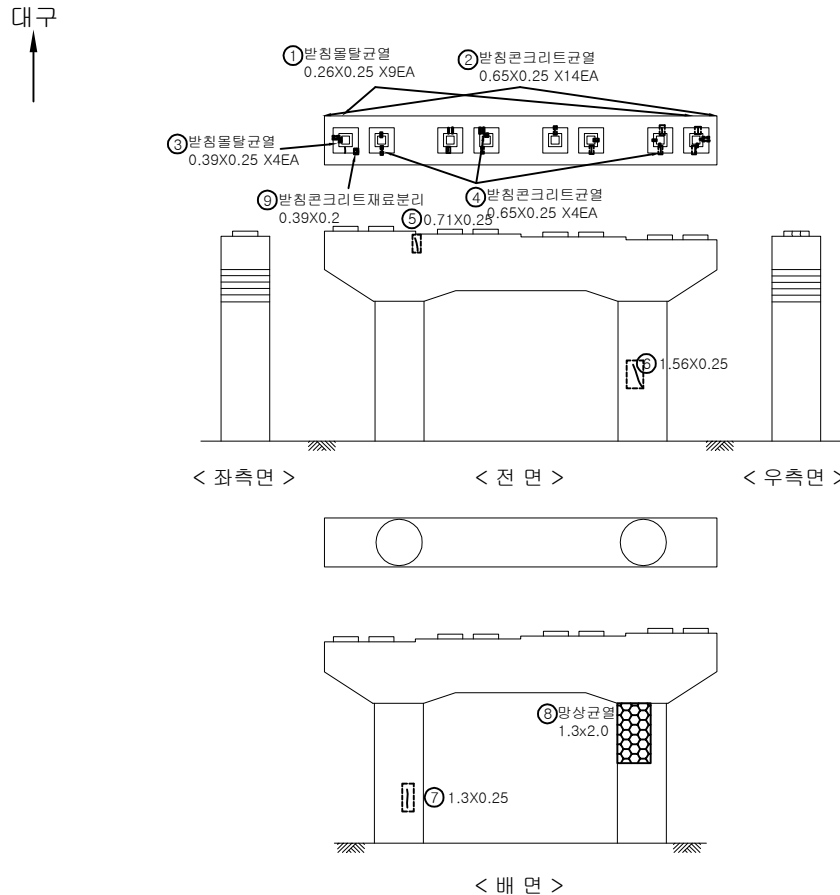
| 번호 | 유선순위 | 손상내용 | 보수방안 | 손상규모 | | | | | 단위 | 비고 |
|---|---|---|---|---|---|---|---|---|---|---|
| 1 | 3순위 | 발침물탈락균열 | 표면처리 | 0.1 | 0.26 | 0.25 | 9 | 0.59 | ㎡ | |
| 2 | 3순위 | 발침콘크리트균열 | 표면처리 | 0.1 | 0.65 | 0.25 | 14 | 2.28 | ㎡ | |
| 3 | 3순위 | 발침물탈락균열 | 표면처리 | 0.1 | 0.39 | 0.25 | 4 | 0.39 | ㎡ | |
| 4 | 3순위 | 발침콘크리트균열 | 표면처리 | 0.2 | 0.65 | 0.25 | 4 | 0.65 | ㎡ | |
| 5 | 2순위 | 균열 | 표면처리 | 0.2 | 0.91 | 0.25 | 1 | 0.23 | ㎡ | |
| 6 | 2순위 | 균열 | 표면처리 | 0.1 | 1.56 | 0.25 | 1 | 0.39 | ㎡ | |
| 7 | 2순위 | 균열 | 표면처리 | 0.1 | 1.3 | 0.25 | 1 | 0.33 | ㎡ | |
| 8 | 3순위 | 망상균열 | 표면처리 | 1.3 | 2.0 | 1 | 2.60 | ㎡ | | |
