**국도26호선 회천교 등 16개교 정밀안전점검응역**

대구국토관리사무소

(재)한국재난연구원  
(주) 다음 기술 단

## 대발교 외관조사망도 바닥판 상면 S2

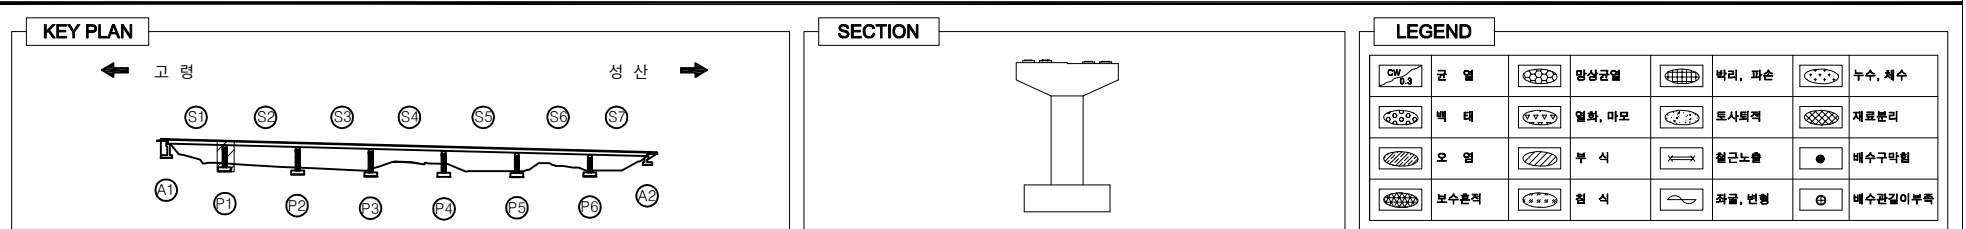
# ■ 대발교 외관조사망도 교각 P1(1)

| 번호 | 경간 | 손상 위치 | 손상 내용 | 손상규모 | | | | | 단위 | 비고 |
|---|---|---|---|---|---|---|---|---|---|---|
| 1 | P1 | 교각 | 균열 | 0.1 | 0.4 | | 3 | 1.20 | m | 20'보수 |
| 5 | P1 | 교각 | 균열 | 0.2 | 0.5 | | 9 | 4.50 | m | 20'보수 |
| 12 | P1 | 교각발침 | 발침 볼트부식 | | | | 2 | 2.00 | ea | |
| 14 | P1 | 교각발침 | 발침 볼트부식 | | | | 8 | 8.00 | ea | |
| 16 | P1 | 교각발침 | 발침콘크리트균열 | 0.1 | 0.3 | | 1 | 0.30 | m | |

| 번호 | 경간 | 손 상 위 치 | 손 상 내 용 | 손상규모 | | | | | 단 위 | 비 고 |
|---|---|---|---|---|---|---|---|---|---|---|
| 52 | P1 | 교각 | 망상균열 | | 1.2 | 1.5 | 1 | 1.80 | m² | 20'보수 |

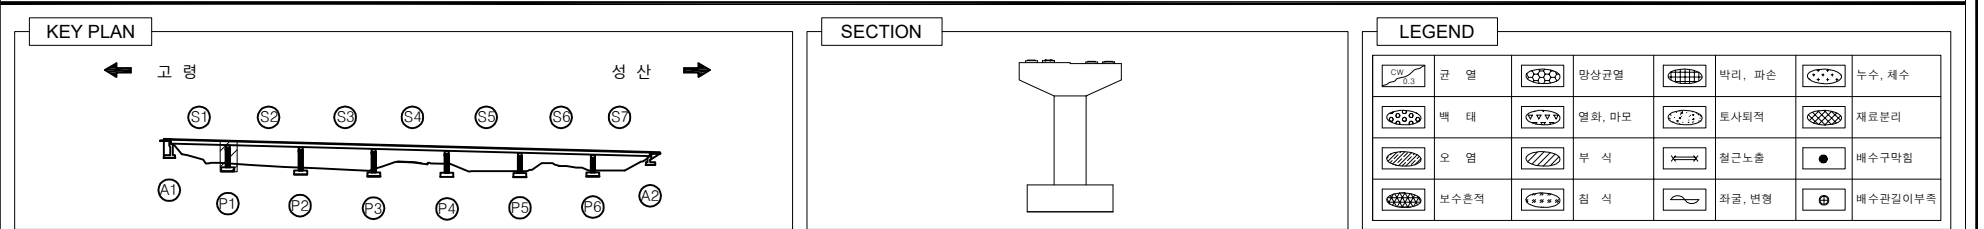
# ■ 대발교 외관조사망도 교각 P1(2)

| 번호 | 경간 | 손 상 위 치 | 손 상 내 용 | 손상규모 | | | | | 단 위 | 비 고 |
|---|---|---|---|---|---|---|---|---|---|---|
| 31 | P1 | 교각 | 균열 | 0.1 | 0.3 | | 1 | 0.30 | m | 20'보수 |
| 37 | P1 | 교량받침 | 받침 볼트부식 | | | | 4 | 4.00 | ea | |
| 41 | P1 | 교량받침 | 받침콘크리트균열 | 0.2 | 0.2 | | 2 | 0.40 | m | |

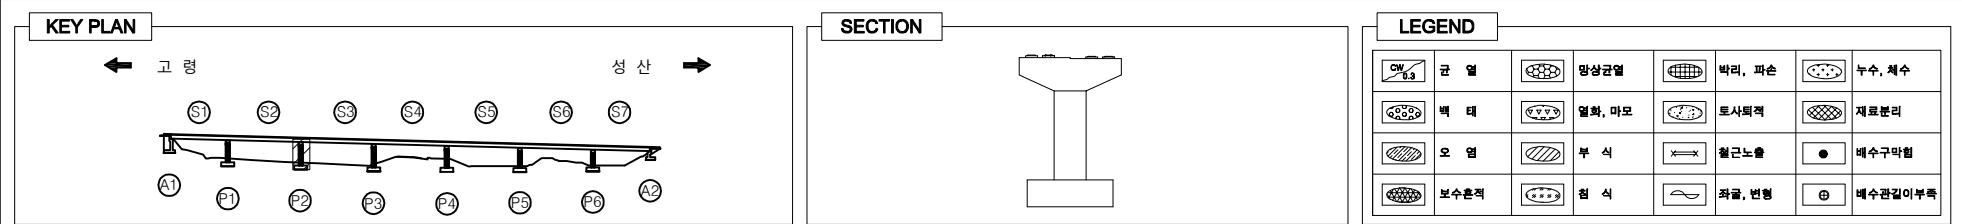
# ■ 대발교 외관조사망도 교각 P2(1)

| 손상률명표 | | | | | | | | | |
|---|---|---|---|---|---|---|---|---|---|
| 1 | P2 | 교각 | 균열 | 0.1 | 0.4 | | 3 | 1.20 | m 20'보수 |
| 5 | P2 | 교각 | 균열 | 0.2 | 0.4 | | 1 | 0.40 | m 20'보수 |
| 6 | P2 | 교각 | 균열 | 0.1 | 1.5 | | 1 | 1.50 | m |
