# ■ 송암교 외관조사망도 바닥판 상면 S1

| 용역명 | 발주처 | 용역사 | SCALE | DATE | 도면명 | 도면번호 |
|---|---|---|---|---|---|---|
| 국도26호선 회전교 동 16개교 정밀안전점검용역 | 대구국토관리사무소 | (재)한국재난연구원<br>(주)다음기술단 | None | 2020.12 | 바닥판 상면 S1 | 01 |

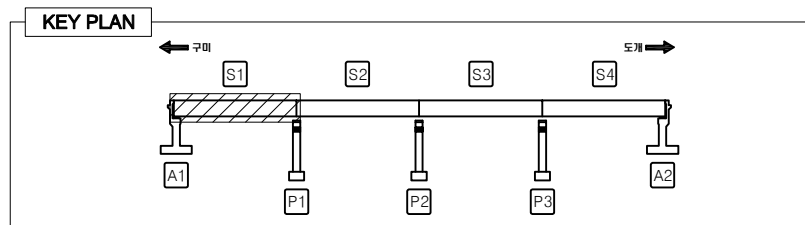
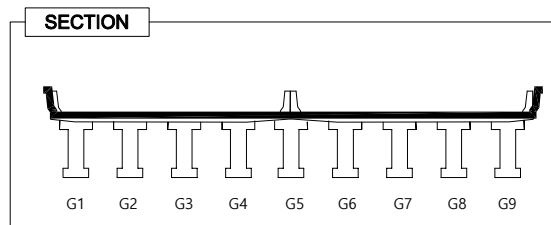
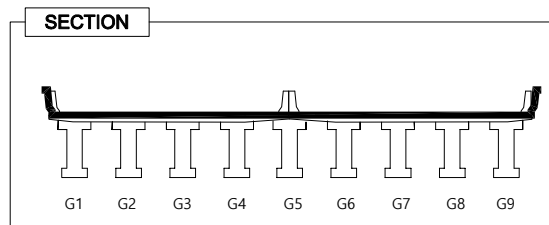
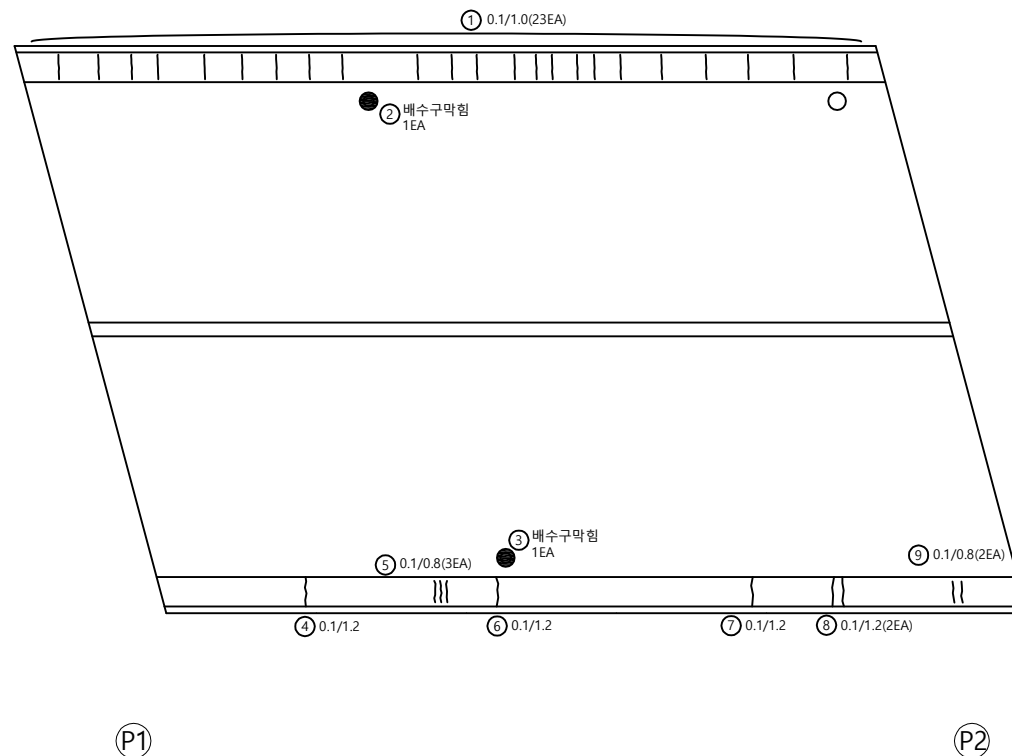
| 번호 | 경간 | 손 상 위 치 | 손 상 내 용 | 손상규모 | | | | 단 위 | 비 고 |
|---|---|---|---|---|---|---|---|---|---|
| 1 | S1 | 신축이음 | 유간토사퇴적 | | 18.0 | | 1 | 18.00 | m |
| 2 | S1 | 신축이음 | 후타재균열 | 0.2 | 0.4 | | 20 | 8.00 | m |
| 3 | S1 | 신축이음 | 후타재균열 | 0.2 | 0.4 | | 18 | 7.20 | m |
| 4 | S1 | 방호벽 | 균열 | 0.1 | 1.0 | | 20 | 20.00 | m |
| 5 | S1 | 배수시설 | 배수구막힘 | | | | 1 | 1.00 | ea 20'보수 |
| 6 | S1 | 배수시설 | 배수구막힘 | | | | 1 | 1.00 | ea 20'보수 |
| 7 | S1 | 방호벽 | 균열 | 0.1 | 1.2 | | 2 | 2.40 | m |
| 8 | S1 | 방호벽 | 균열 | 0.1 | 0.8 | | 2 | 1.60 | m |

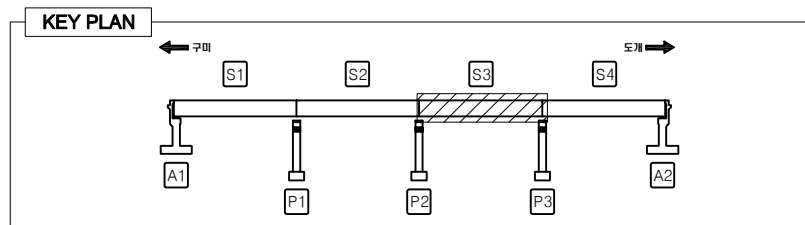
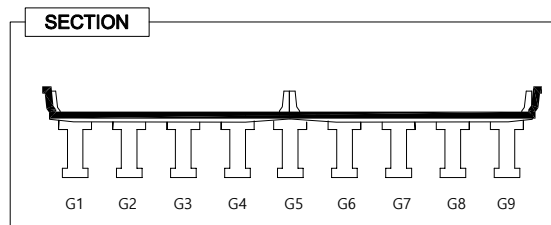
# ■ 송암교 외관조사망도 바닥판 상면 S3

| 번호 | 경간 | 손상위치 | 손상내용 | 손상규모 | | | | 단위 | 비고 |
|---|---|---|---|---|---|---|---|---|---|
| 2 | S3 | 신축이음 | 후타재균열 | 0.2 | 0.5 | | 17 | 8.50 | m |
| 3 | S3 | 신축이음 | 후타재균열 | 0.2 | 0.5 | | 21 | 10.50 | m |
| 4 | S3 | 방호벽 | 균열 | 0.1 | 1.0 | | 24 | 24.00 | m |
| 7 | S3 | 방호벽 | 균열 | 0.1 | 0.8 | | 1 | 0.80 | m |
| 8 | S3 | 방호벽 | 균열 | 0.1 | 0.8 | | 4 | 3.20 | m |
| 9 | S3 | 방호벽 | 균열 | 0.1 | 1.2 | | 1 | 1.20 | m |
| 10 | S3 | 방호벽 | 균열 | 0.1 | 1.2 | | 1 | 1.20 | m |

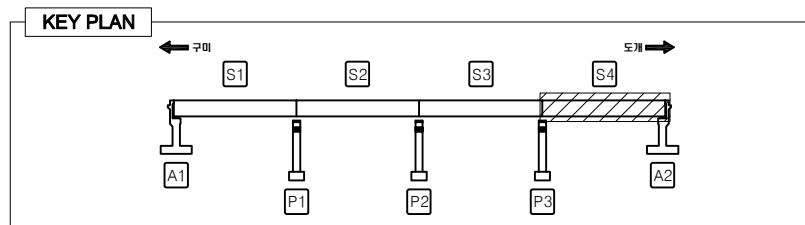
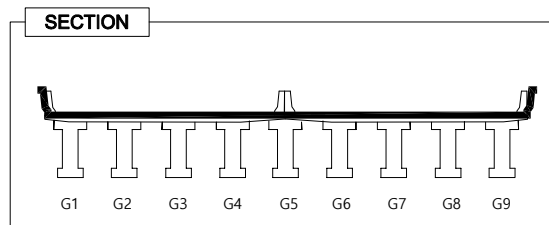
# ■ 송암교 외관조사망도 바닥판 상면 S4

| 번호 | 경간 | 손 상 위 치 | 손 상 내 용 | 손상규모 | | | | 단 위 | 비 고 |
|---|---|---|---|---|---|---|---|---|---|
| 1 | S4 | 방호벽 | 균열 | 0.1 | 1.0 | | 21 | 21.00 | m |
| 4 | S4 | 방호벽 | 균열 | 0.1 | 0.8 | | 5 | 4.00 | m |
| 5 | S4 | 방호벽 | 균열 | 0.1 | 1.2 | | 1 | 1.20 | m |
| 6 | S4 | 신축이음 | 후타재균열 | 0.2 | 0.4 | | 27 | 10.80 | m |
| 8 | S4 | 신축이음 | 후타재균열 | 0.2 | 0.5 | | 28 | 14.00 | m |

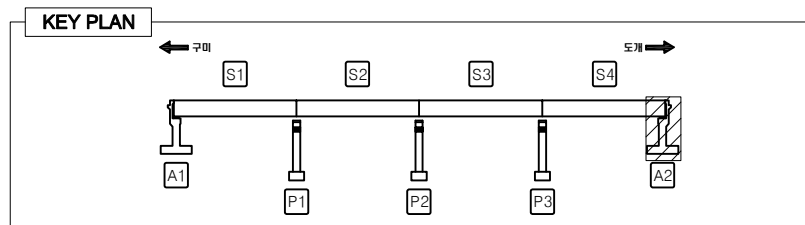
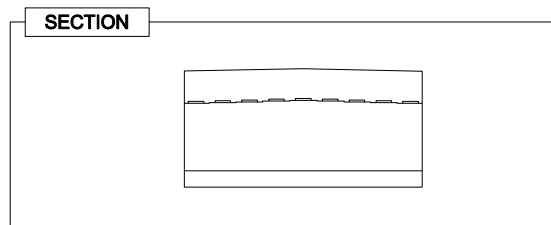
# ■ 송암교 외관조사망도 교대 A2

| 번호 | 경간 | 손 상 위 치 | 손 상 내 용 | 손상규모 | | | | 단 위 | 비 고 |
|---|---|---|---|---|---|---|---|---|---|
| 1 | A2 | 교량발침 | 받침콘크리트균열 | 0.1 | 0.1 | | 2 | 0.20 | m |
| 2 | A2 | 교량발침 | 받침콘크리트균열 | 0.1 | 0.1 | | 2 | 0.20 | m |
| 3 | A2 | 교량발침 | 받침콘크리트균열 | 0.1 | 0.1 | | 1 | 0.10 | m |
| 4 | A2 | 교량발침 | 받침물탈균열 | 0.1 | 0.1 | | 1 | 0.10 | m |
| 5 | A2 | 교량발침 | 받침콘크리트균열 | 0.1 | 0.1 | | 1 | 0.10 | m |
| 6 | A2 | 교량발침 | 받침물탈균열 | 0.1 | 0.1 | | 1 | 0.10 | m |
| 7 | A2 | 교량발침 | 받침콘크리트균열 | 0.1 | 0.1 | | 1 | 0.10 | m |
| 8 | A2 | 교대 | 망상균열 | 0.8 | 1.0 | | 1 | 0.80 | m' |
| 11 | A2 | 교량발침 | 받침부식 | | | | 8 | 8.00 | ea 신규 |

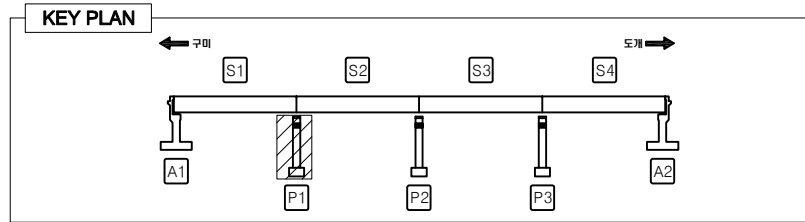
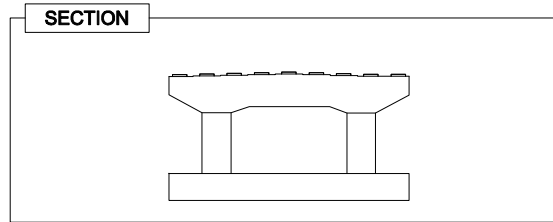
# ■ 송암교 외관조사망도 교각 P1

| 번호 | 경간 | 손상위치 | 손상내용 | 손상규모 | | | | 단위 | 비고 |
|---|---|---|---|---|---|---|---|---|---|
| 1 | P1 | 교량받침 | 받침콘크리트균열 | 0.1 | 0.5 | | 1 | 0.50 | m |
| 2 | P1 | 교량받침 | 받침물탈균열 | 0.1 | 0.1 | | 1 | 0.10 | m |
| 3 | P1 | 교량받침 | 받침물탈균열 | 0.1 | 0.1 | | 1 | 0.10 | m |
| 4 | P1 | 교량받침 | 받침물탈균열 | 0.1 | 0.1 | | 2 | 0.20 | m |
| 5 | P1 | 교각 | 균열 | 0.2 | 1.5 | | 1 | 1.50 | m |
| 6 | P1 | 교각 | 방상균열 | | 13.0 | 1.0 | 1 | 13.00 | m <sup>2</sup> |
| 7 | P1 | 교각 | 균열 | 0.1 | 0.5 | | 1 | 0.50 | m |
| 8 | P1 | 교각 | 균열 | 0.1 | 0.5 | | 1 | 0.50 | m |
| 9 | P1 | 교각 | 균열 | 0.1 | 0.6 | | 1 | 0.60 | m |
| 12 | P1 | 교량받침 | 받침콘크리트균열 | 0.2 | 0.3 | | 1 | 0.30 | m 신규 |
| 13 | P1 | 교량받침 | 받침물탈균열 | 0.1 | 0.1 | | 6 | 0.60 | m 신규 |
| 14 | P1 | 교량받침 | 받침물탈균열 | 0.1 | 0.1 | | 5 | 0.50 | m 신규 |
| 15 | P1 | 교량받침 | 받침콘크리트균열 | 0.2 | 0.3 | | 1 | 0.30 | m 신규 |
| 16 | P1 | 교량받침 | 받침물탈균열 | 0.1 | 0.1 | | 2 | 0.20 | m 신규 |
| 17 | P1 | 교량받침 | 받침물탈균열 | 0.1 | 0.1 | | 1 | 0.10 | m 신규 |
| 23 | P1 | 교량받침 | 받침물탈균열 | 0.2 | 0.1 | | 2 | 0.20 | m 신규 |

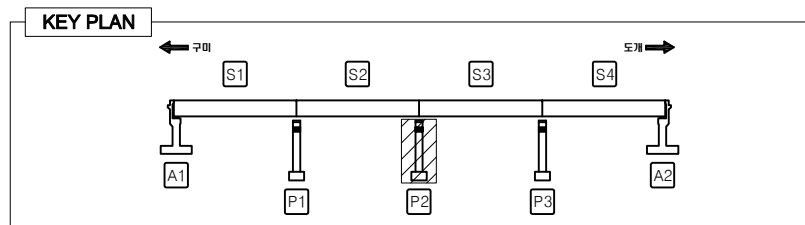
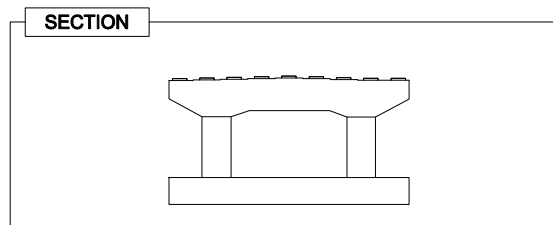
# ■ 송암교 외관조사망도 교각 P2

| 번호 | 경간 | 손 상 위 치 | 손 상 내 용 | 손상규모 | | | | 단 위 | 비 고 |
|---|---|---|---|---|---|---|---|---|---|
| 1 | P2 | 교량받침 | 받침콘크리트균열 | 0.1 | 0.3 | | 11 | 3.30 | m |
| 2 | P2 | 교량받침 | 받침콘크리트균열 | 0.1 | 0.1 | | 2 | 0.20 | m |
| 5 | P2 | 교량받침 | 받침콘크리트균열 | 0.1 | 0.3 | | 12 | 3.60 | m |
| 6 | P2 | 교량받침 | 받침콘크리트균열 | 0.1 | 0.2 | | 1 | 0.20 | m |
| 7 | P2 | 교량받침 | 받침물탈방상균열 | 1.0 | 0.1 | | 2 | 0.20 | ㎡ |
| 8 | P2 | 교각 | 누수흔적 | | 0.8 | 2.5 | 1 | 2.00 | ㎡ |
| 9 | P2 | 교각 | 균열 | 0.2 | 0.4 | | 1 | 0.40 | m |
| 12 | P2 | 교각 | 균열 | 0.1 | 1.0 | | 1 | 1.00 | m |
| 13 | P2 | 교각 | 균열 | 0.1 | 0.7 | | 1 | 0.70 | m |
| 14 | P2 | 교각 | 균열 | 0.1 | 0.6 | | 1 | 0.60 | m |
| 15 | P2 | 교량받침 | 받침물탈방상균열 | 2.0 | 0.2 | | 2 | 0.80 | ㎡ 신규 |

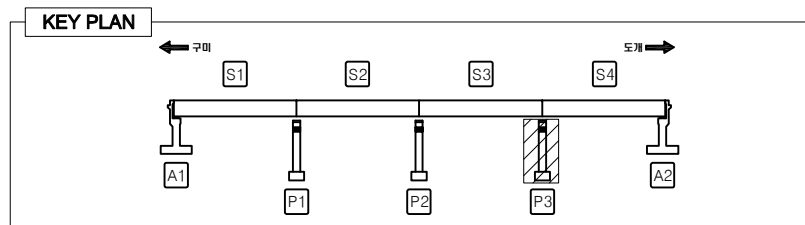
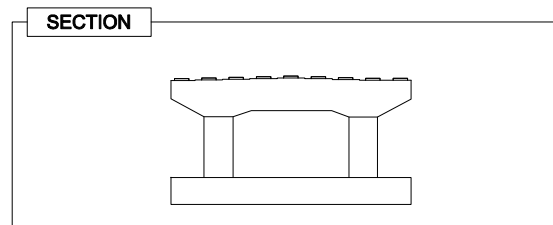
# ■ 송암교 외관조사망도 교각 P3

| 번호 | 경간 | 손 상 위 치 | 손 상 내 용 | 손상규모 | | | | 단 위 | 비 고 |
|---|---|---|---|---|---|---|---|---|---|
| 1 | P3 | 교량받침 | 받침물탈균열 | 0.1 | 0.1 | | 10 | 1.00 | m |
| 2 | P3 | 교각 | 균열 | 0.2 | 0.8 | | 1 | 0.80 | m |
| 3 | P3 | 교각 | 균열 | 0.1 | 0.6 | | 2 | 1.20 | m |
| 4 | P3 | 교각 | 균열 | | 0.8 | 0.5 | 1 | 0.40 | m |
| 6 | P3 | 교각 | 균열 | 0.1 | 1.2 | | 1 | 1.20 | m |
| 7 | P3 | 교각 | 균열 | 0.2 | 1.0 | | 1 | 1.00 | m |
| 8 | P3 | 교각 | 균열 | 0.2 | 0.4 | | 1 | 0.40 | m |
| 9 | P3 | 교각 | 돌돌맞박락 | | 0.2 | 0.2 | 1 | 0.04 | m 손상명변경 |
| 11 | P3 | 교량받침 | 받침물탈균열 | 0.1 | 0.1 | | 1 | 0.10 | m 신규 |
