| 용역명 | 발주처 | 용역사 | SCALE | DATE | 도면명 | 도면번호 |
|---|---|---|---|---|---|---|
| 국도26호선 회천교 등 16개교 정밀안전점검용역 | 대구국토관리사무소 | (재)한국재난연구원<br>(주)다음기술단 | None | 2020.12 | 바닥판 상면 S2 | 02 |

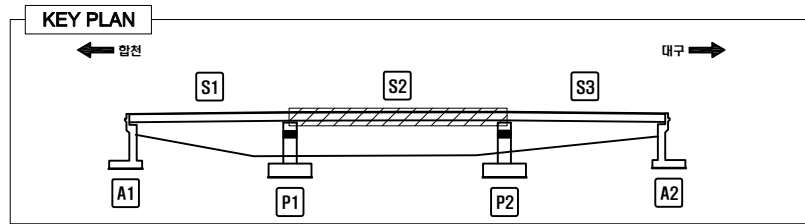
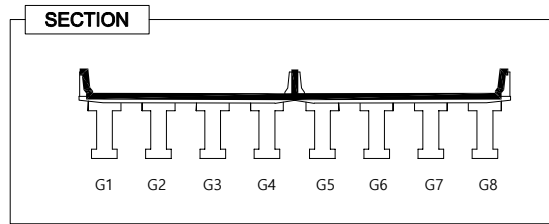
| 번호 | 경간 | 손상 위치 | 손상 내용 | 손상규모 | | | | 단 위 | 비 고 | |
|---|---|---|---|---|---|---|---|---|---|---|
| 1 | S2 | 배수시설 | 배수구막힘 | | | | 1 | 1.00 | ea | 20'보수 |
| 2 | S2 | 배수시설 | 배수구막힘 | | | | 1 | 1.00 | ea | 20'보수 |
| 3 | S2 | 배수시설 | 배수구 그레이팅망실 | | | | 1 | 1.00 | ea | |
| 4 | S2 | 배수시설 | 배수구막힘 | | | | 1 | 1.00 | ea | 20'보수 |
| 5 | S2 | 배수시설 | 배수구 그레이팅망실 | | | | 1 | 1.00 | ea | |
| 6 | S2 | 배수시설 | 배수구막힘 | | | | 1 | 1.00 | ea | 20'보수 |
| 7 | S2 | 중분대 | 차단판파손 | | | | 2 | 2.00 | ea | 신규 |

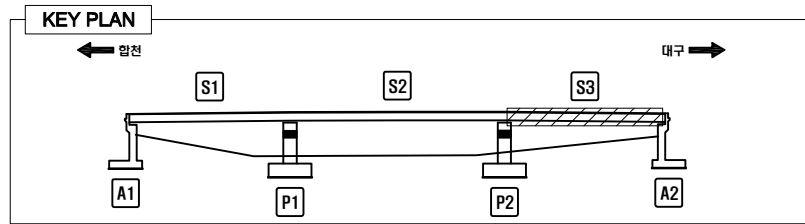
| 용역명 | 발주처 | 용역사 | SCALE | DATE | 도면명 | 도면번호 |
|---|---|---|---|---|---|---|
| 국도26호선 회천교 등 16개교 정밀안전점검용역 | 대구국토관리사무소 | (재)한국재난연구원<br>(주)다음기술단 | None | 2020.12 | 바닥판 상면 S3 | 03 |

| 번호 | 경간 | 손상 위치 | 손상 내용 | 손상규모 | | | | | 단 위 | 비 고 |
|---|---|---|---|---|---|---|---|---|---|---|
| 1 | S3 | 배수시설 | 배수구막힘 | | | | 1 | 1.00 | ea | 20'보수 |
| 2 | S3 | 배수시설 | 배수구막힘 | | | | 1 | 1.00 | ea | 20'보수 |
| 3 | S3 | 배수시설 | 배수구막힘 | | | | 1 | 1.00 | ea | 20'보수 |
| 4 | S3 | 배수시설 | 배수구막힘 | | | | 1 | 1.00 | ea | 20'보수 |
| 5 | S3 | 배수시설 | 배수구 그레이팅망상 | | | | 1 | 1.00 | ea | |
| 6 | S3 | 배수시설 | 배수구막힘 | | | | 1 | 1.00 | ea | 20'보수 |
| 7 | S3 | 신축이음 | 체수 | | 1.0 | 1.0 | 1 | 1.00 | m' | |
| 8 | S3 | 신축이음 | 유간토사퇴적 | | 10.50 | | 1 | 10.50 | m | |
| 9 | S3 | 신축이음 | 후타재균열 | 0.1 | 0.4 | | 19 | 7.60 | m | |
| 10 | S3 | 신축이음 | 후타재균열 | 0.1 | 0.4 | | 14 | 5.60 | m | |
| 11 | S3 | 신축이음 | 신축이음장치 단차 | | 2.0 | | 1 | 2.00 | m | |
| 12 | S3 | 신축이음 | 유간토사퇴적 | | 10.50 | | 1 | 10.50 | m | |
| 13 | S3 | 교면포장 | 포장 변형 | | 0.5 | 0.5 | 1 | 0.25 | m' | 신규 |

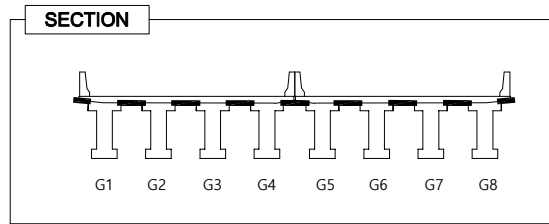
| 국도26호선 회천교 등 16개교 정밀안전점검용역 | 대구국토관리사무소 | (재)한국재난연구원<br>(주)다음기술단 | None | 2020.12 | 바닥판 하면 S3 | 06 |

⑦ 배수관누수 1EA

⑩ 망상균열 2.0X0.3(8EA)

⑪ 망상균열 2.0X0.3(8EA)

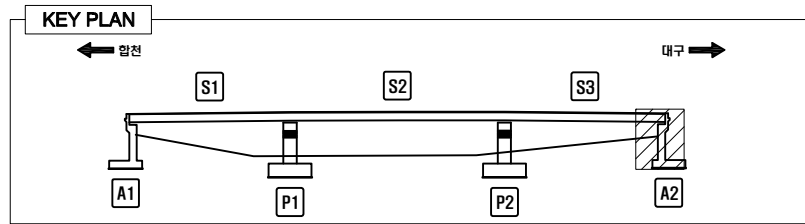
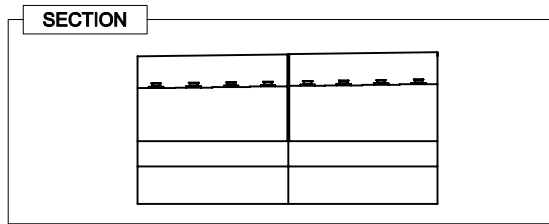
| 번호 | 경간 | 손상위치 | 손상내용 | 손상규모 | | | | 중합률(%) | 단위 | 비고 |
|---|---|---|---|---|---|---|---|---|---|---|
| 1 | A2 | 교량받침 | 방청콘크리트균열 | 0.2 | 0.30 | | 1 | 0.30 | m | |
| 2 | A2 | 교량받침 | 방청콘크리트균열 | 0.3 | 0.30 | | 1 | 0.30 | m | |
| 3 | A2 | 교량받침 | 방청콘크리트균열 | 0.1 | 0.30 | | 1 | 0.30 | m | |
| 4 | A2 | 교량받침 | 방청콘크리트균열 | 0.1 | 0.30 | | 1 | 0.30 | m | |
| 5 | A2 | 교량받침 | 방청콘크리트균열 | 0.2 | 0.30 | | 1 | 0.30 | m | |
| 6 | A2 | 교량받침 | 방청콘크리트균열 | 0.2 | 0.30 | | 2 | 0.60 | m | |
