# 회전교 외관조사망도 바닥판 상면 S1

| 용역명 | 발주처 | 용역사 | SCALE | DATE | 도면명 | 도면번호 |
|---|---|---|---|---|---|---|
| 국도26호선 회천교 등 16개교 정밀안전점검용역 | 대구국토관리사무소 | (재)한국재난연구원<br>(주) 다음기술단 | None | 2020.12 | 바닥판 상면 S3 | 03 |

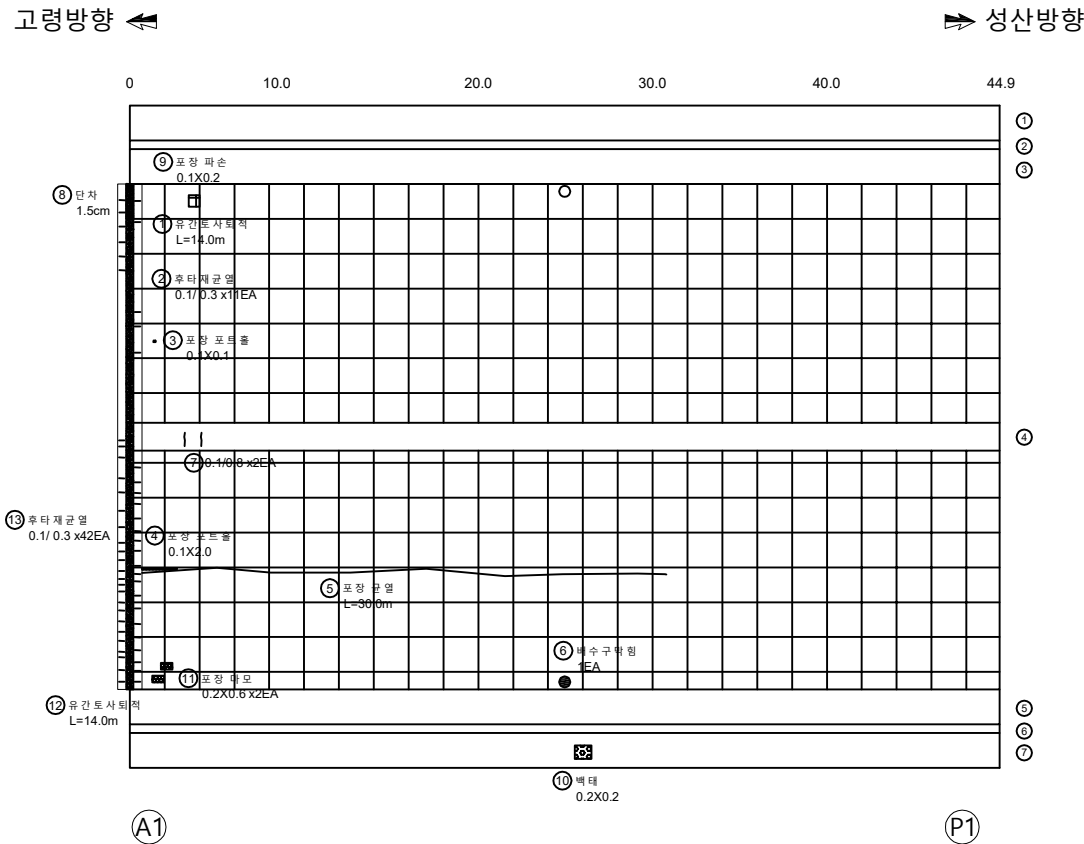
| 번호 | 경간 | 손상 위치 | 손상 내용 | 손상규모 | | | | 단위 | 비고 |
|---|---|---|---|---|---|---|---|---|---|
| 1 | S1 | 신축이음 | 유간토사회적 | | 14.0 | | 1 | 14.00 | m |
| 2 | S1 | 신축이음 | 후타재균열 | 0.1 | 0.3 | | 11 | 3.30 | m |
| 3 | S1 | 교면포장 | 포장 포트홀 | 0.1 | 0.1 | 1 | 0.01 | m <sup>2</sup> | |
| 4 | S1 | 교면포장 | 포장 포트홀 | 0.1 | 2.0 | 1 | 0.20 | m <sup>2</sup> | |
| 5 | S1 | 교면포장 | 포장 균열 | | 30.0 | | 1 | 30.00 | m |
| 6 | S1 | 배수시설 | 배수구막힘 | | | | 1 | 1.00 | ea |
| 7 | S1 | 종분대 | 균열 | 0.1 | 0.8 | | 2 | 1.60 | m |
| 8 | S1 | 신축이음 | 단차 | | 1.5 | | 1 | 1.50 | cm |
| 9 | S1 | 교면포장 | 포장 파손 | 0.1 | 0.2 | 1 | 0.01 | m <sup>2</sup> | |
| 10 | S1 | 방호벽 | 벽체 | 0.2 | 0.2 | 1 | 0.04 | m <sup>2</sup> | |
| 11 | S1 | 교면포장 | 포장 마모 | 0.2 | 0.6 | 2 | 0.24 | m <sup>2</sup> | |
| 12 | S1 | 신축이음 | 유간토사회적 | | 14.0 | | 1 | 14.00 | m |
| 13 | S1 | 신축이음 | 후타재균열 | 0.1 | 0.3 | | 42 | 12.60 | m |

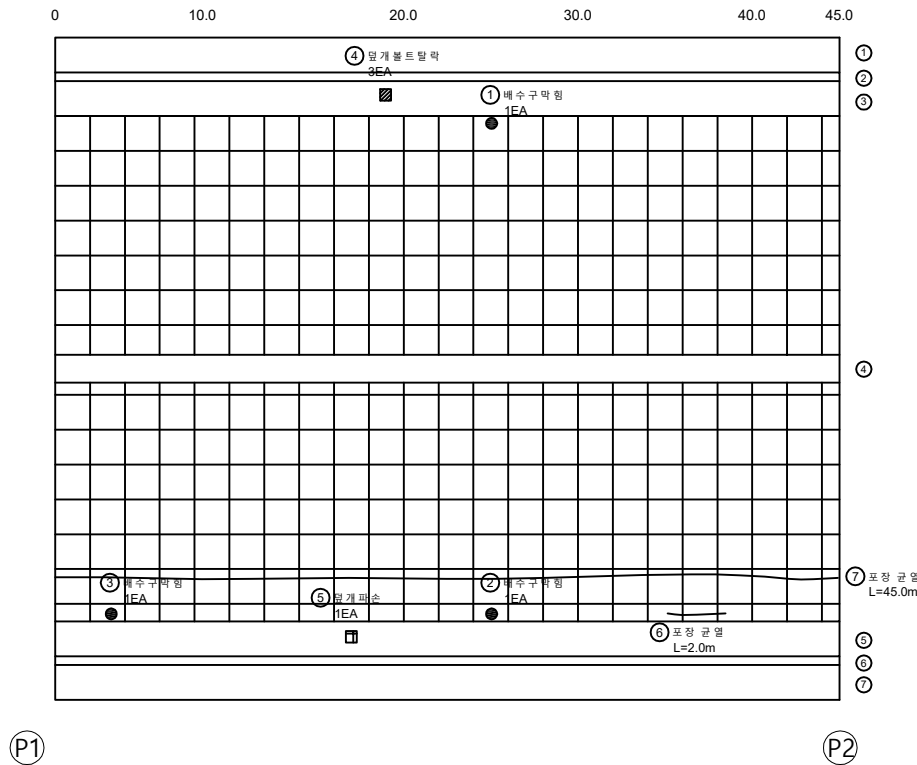
# 회천교 외관조사망도 바닥판 상면 S2

| 번호 | 경간 | 손상 위치 | 손상 내용 | 손상규모 | | | | | 단 위 | 비 고 |
|---|---|---|---|---|---|---|---|---|---|---|
| 6 | S2 | 교면포장 | 포장 균열 | | 2.0 | | 1 | 2.00 | m | |
| 7 | S2 | 교면포장 | 포장 균열 | | 45.0 | | 1 | 45.00 | m | |

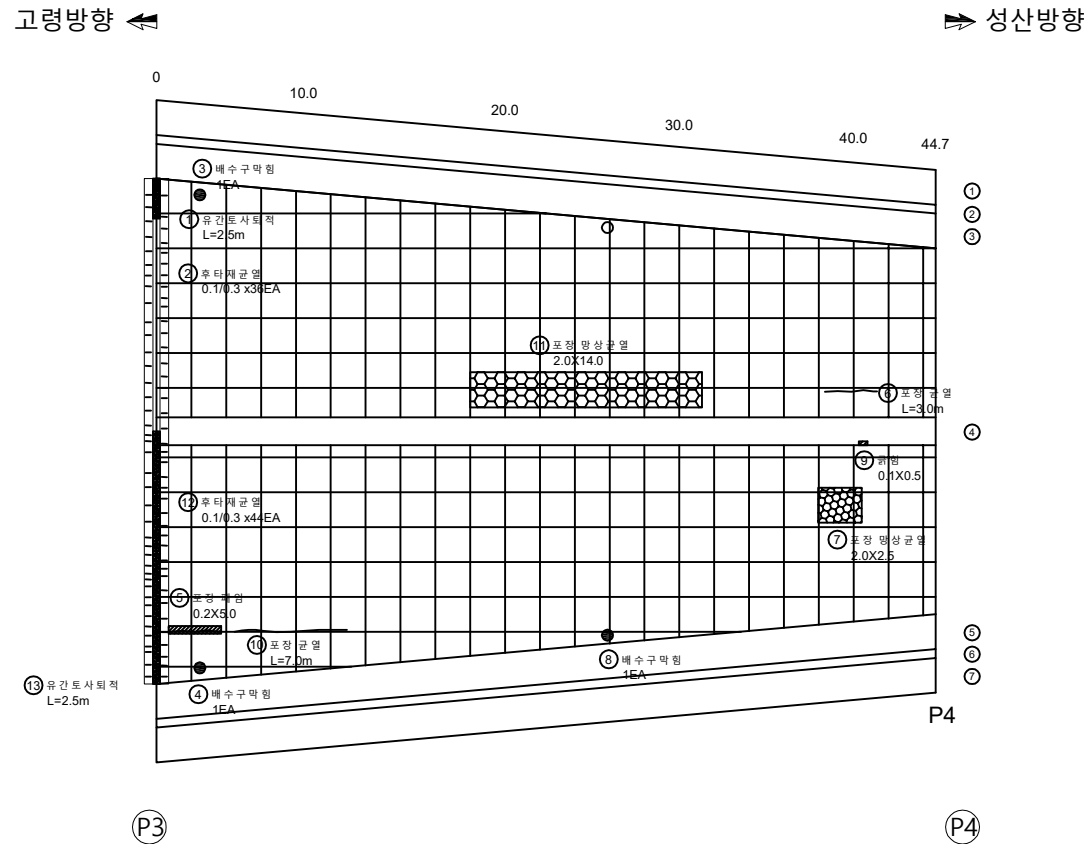
| 용역명 | 발주처 | 용역사 | SCALE | DATE | 도면명 | 도면번호 |
|---|---|---|---|---|---|---|
| 국도26호선 회천교 등 16개교 정밀안전점검용역 | 대구국토관리사무소 | (재)한국재난연구원<br>(주) 다음기술단 | None | 2020.12 | 바닥판 상면 S4 | 04 |

| 번호 | 경간 | 손상 위치 | 손상 내용 | 손상규모 | | | | 단 위 | 비 고 |
|---|---|---|---|---|---|---|---|---|---|
| 2 | S4 | 신축이음 | 후타재균열 | 0.1 | 0.3 | | 36 | 10.80 | m |
| 6 | S4 | 교면포장 | 포장 균열 | | 3.0 | | 1 | 3.00 | m |
| 7 | S4 | 교면포장 | 포장 망상균열 | | 2.0 | 2.5 | 1 | 5.00 | ㎡ |
| 9 | S4 | 중분대 | 균열 | 0.1 | 0.5 | | 1 | 0.05 | ㎡ |
| 10 | S4 | 교면포장 | 포장 균열 | | 7.0 | | 1 | 7.00 | m |
| 11 | S4 | 교면포장 | 포장 망상균열 | | 2.0 | 14.0 | 1 | 28.00 | ㎡ |
| 12 | S4 | 신축이음 | 후타재균열 | 0.1 | 0.3 | | 44 | 13.20 | m |

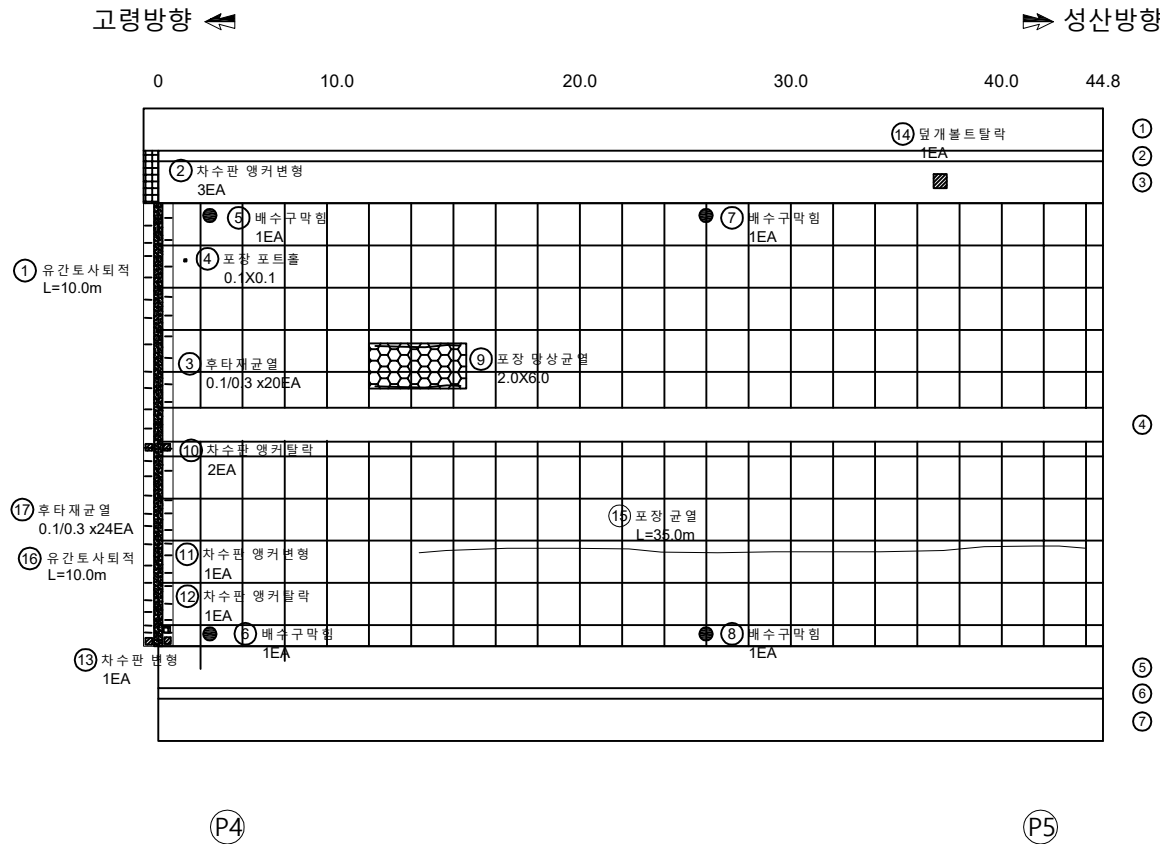
| 용역명 | 발주처 | 용역사 | SCALE | DATE | 도면명 | 도면번호 |
|---|---|---|---|---|---|---|
| 국도26호선 회전교 등 16개교 정밀안전점검용역 | 대구국토관리사무소 | (재)한국재난연구원<br>(주) 다음기술단 | None | 2020.12 | 바닥판 상면 S5 | 05 |

| 번호 | 경간 | 손상 위치 | 손상 내용 | 손상규모 | | | | 단위 | 비고 |
|---|---|---|---|---|---|---|---|---|---|
| 3 | S5 | 신축이음 | 후타재균열 | 0.1 | 0.3 | | 20 | 6.00 | m |
| 9 | S5 | 교면포장 | 포장 망상균열 | 2.0 | 6.0 | | 1 | 12.00 | m² |
| 15 | S5 | 교면포장 | 포장 균열 | 35.0 | | | 1 | 35.00 | m |
| 17 | S5 | 신축이음 | 후타재균열 | 0.1 | 0.3 | | 24 | 7.20 | m |

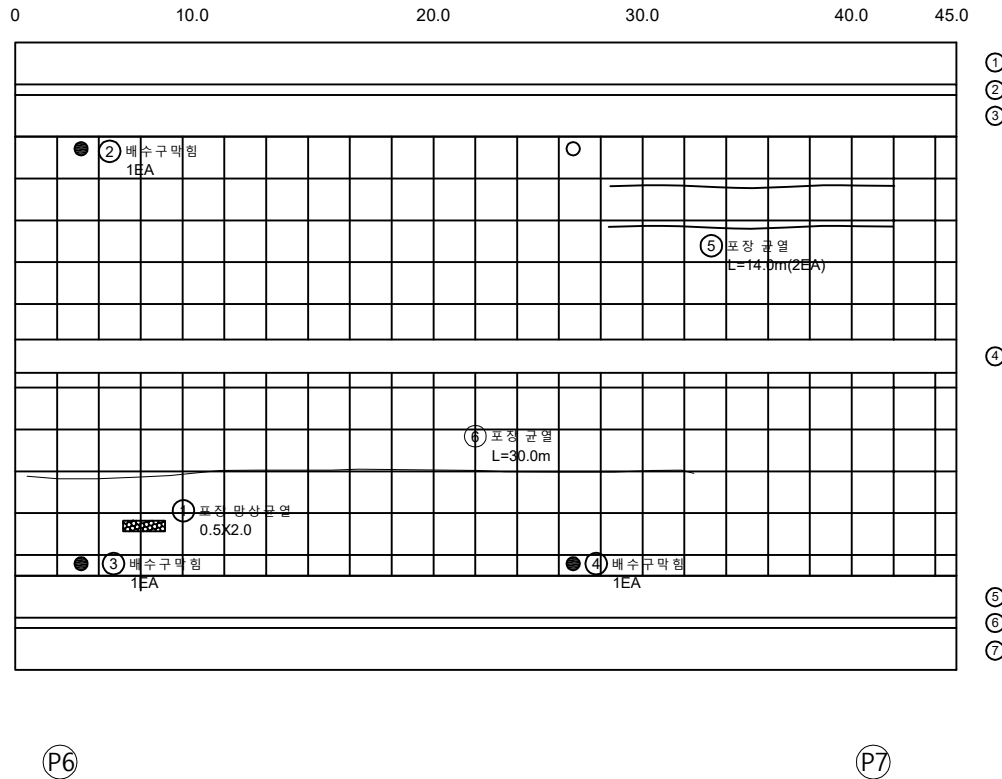
| 용역명 | 발주처 | 용역사 | SCALE | DATE | 도면명 | 도면번호 |
|---|---|---|---|---|---|---|
| 국도26호선 회전교 등 16개교 정밀안전점검용역 | 대구국토관리사무소 | (재)한국재난연구원<br>(주) 다음기술단 | None | 2020.12 | 바닥판 상면 S7 | 07 |

| 번호 | 경간 | 손상위치 | 손상내용 | 손상규모 | | | | 단위 | 비고 |
|---|---|---|---|---|---|---|---|---|---|
| 1 | S7 | 교면포장 | 포장 망상균열 | | 0.5 | 2.0 | 1 | 1.00 | m <sup>2</sup> |
| 5 | S7 | 교면포장 | 포장 균열 | 14.0 | | | 2 | 28.00 | m |
| 6 | S7 | 교면포장 | 포장 균열 | 30.0 | | | 1 | 30.00 | m 신규 |

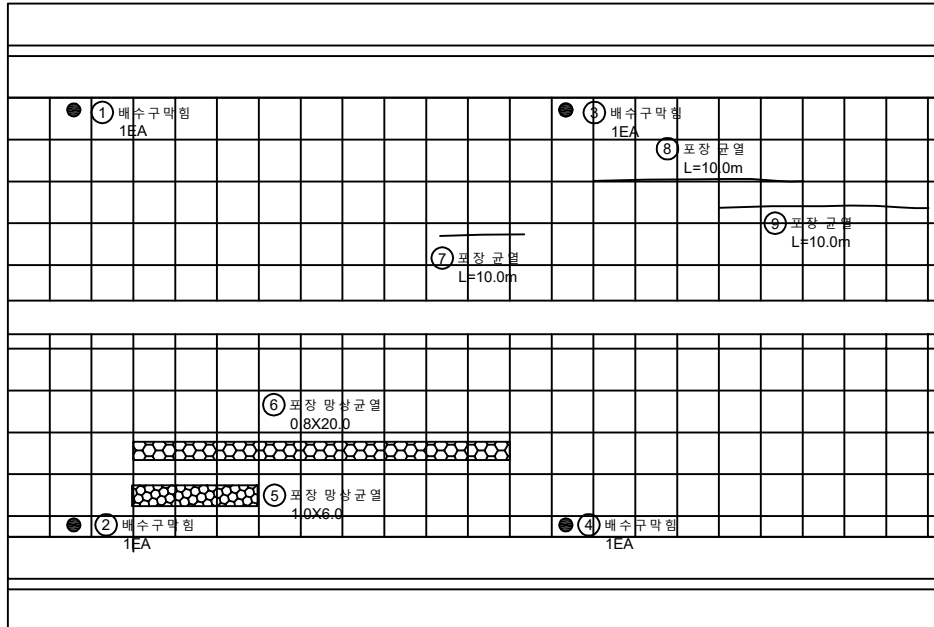
# 회천교 외관조사망도 바닥판 상면 S8

| 번호 | 경간 | 손상위치 | 손상내용 | 손상규모 | | | | 단위 | 비고 |
|---|---|---|---|---|---|---|---|---|---|
| 5 | S8 | 교면포장 | 포장 망상균열 | 1.0 | 6.0 | | 1 | 6.00 | m² |
| 6 | S8 | 교면포장 | 포장 망상균열 | 0.8 | 20.0 | | 1 | 16.00 | m² |
| 7 | S8 | 교면포장 | 포장 균열 | 10.0 | | | 1 | 10.00 | m |
| 8 | S8 | 교면포장 | 포장 균열 | 10.0 | | | 1 | 10.00 | m |
| 9 | S8 | 교면포장 | 포장 균열 | 10.0 | | | 1 | 10.00 | m |

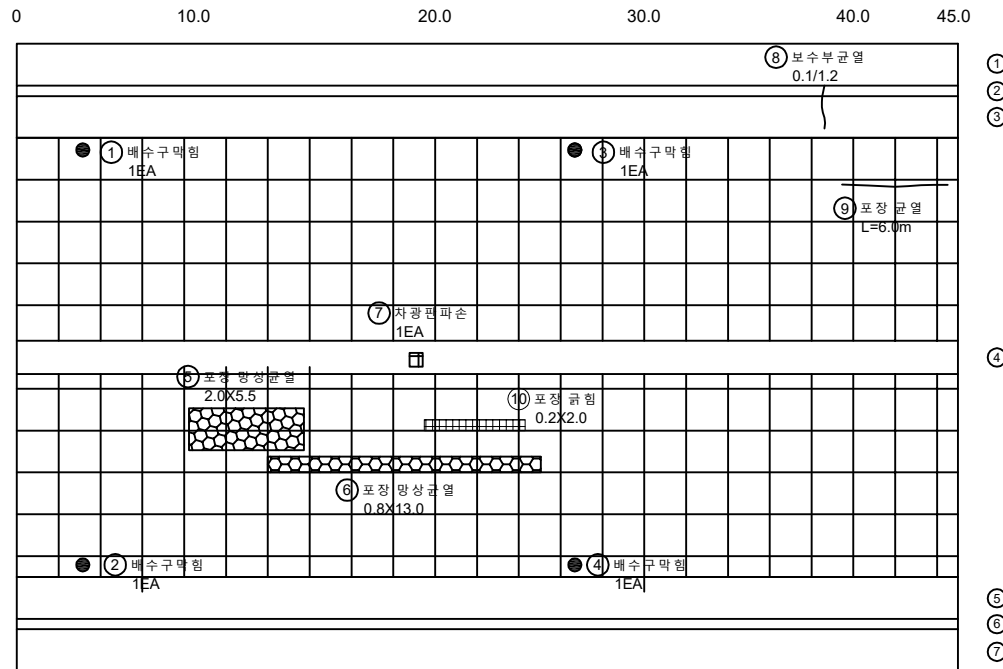
| 용역명 | 발주처 | 용역사 | SCALE | DATE | 도면명 | 도면번호 |
|---|---|---|---|---|---|---|
| 국도26호선 회천교 등 16개교 정밀안전점검용역 | 대구국토관리사무소 | (재)한국재난연구원<br>(주) 다음기술단 | None | 2020.12 | 바닥판 상면 S9 | 09 |

| 번호 | 경간 | 손 상 위 치 | 손 상 내 용 | 손상규모 | | | | | 단 위 | 비 고 |
|---|---|---|---|---|---|---|---|---|---|---|
| 5 | S9 | 교면포장 | 포장 망상균열 | | 2.0 | 5.5 | 1 | 11.00 | m <sup>2</sup> | |
| 6 | S9 | 교면포장 | 포장 망상균열 | | 0.8 | 13.0 | 1 | 10.40 | m <sup>2</sup> | |
| 8 | S9 | 방호벽 | 보수부균열 | 0.1 | 1.2 | | 1 | 1.20 | m | |
| 9 | S9 | 교면포장 | 포장 균열 | | 6.0 | | 1 | 6.00 | m | |
| 10 | S9 | 교면포장 | 포장 균열 | | 0.2 | 2.0 | 1 | 0.40 | m <sup>2</sup> | 신규 |

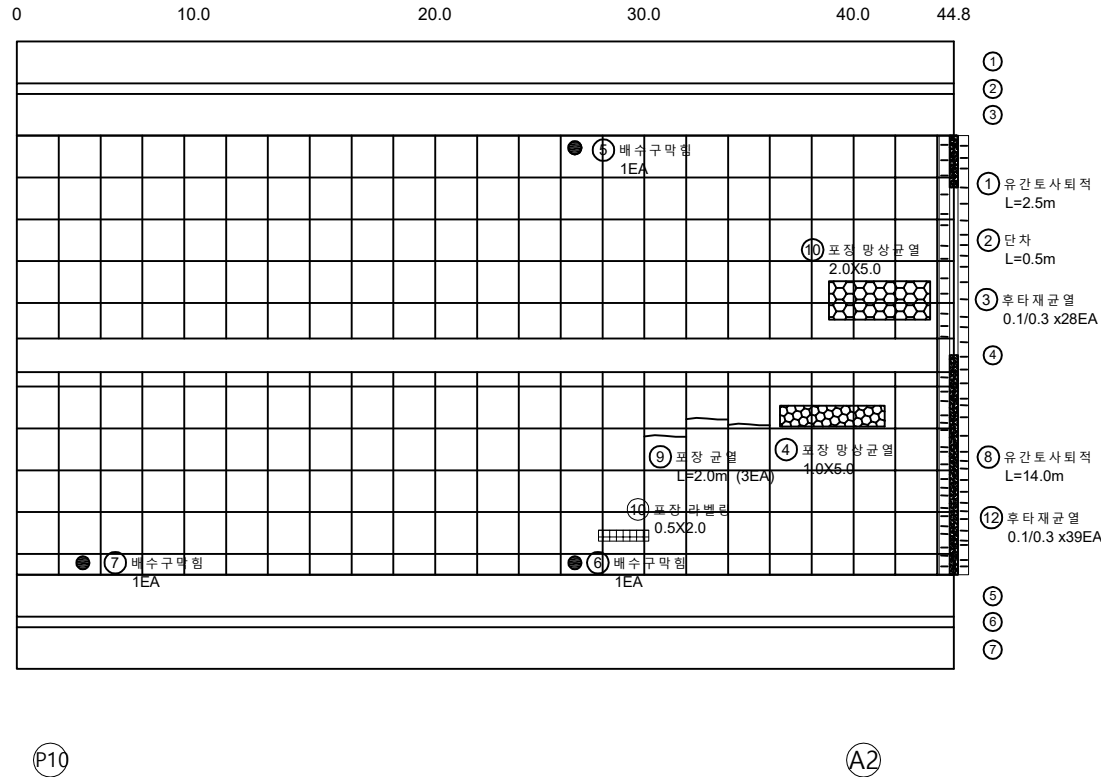
| 번호 | 경간 | 손상 위치 | 손상 내용 | 손상 규모 | | | | 단위 | 비고 |
|---|---|---|---|---|---|---|---|---|---|
| 3 | S11 | 신축이음 | 후타재균열 | 0.1 | 0.3 | | 28 | 8.40 | m |
| 4 | S11 | 교면포장 | 포장 망상균열 | | 1.0 | 5.0 | 1 | 5.00 | m <sup>2</sup> |
| 9 | S11 | 교면포장 | 포장 균열 | 2.0 | | | 3 | 6.00 | m |
| 10 | S11 | 교면포장 | 포장 망상균열 | 2.0 | 5.0 | | 1 | 10.00 | m <sup>2</sup> |
| 12 | S11 | 신축이음 | 후타재균열 | 0.1 | 0.3 | | 39 | 11.70 | m |

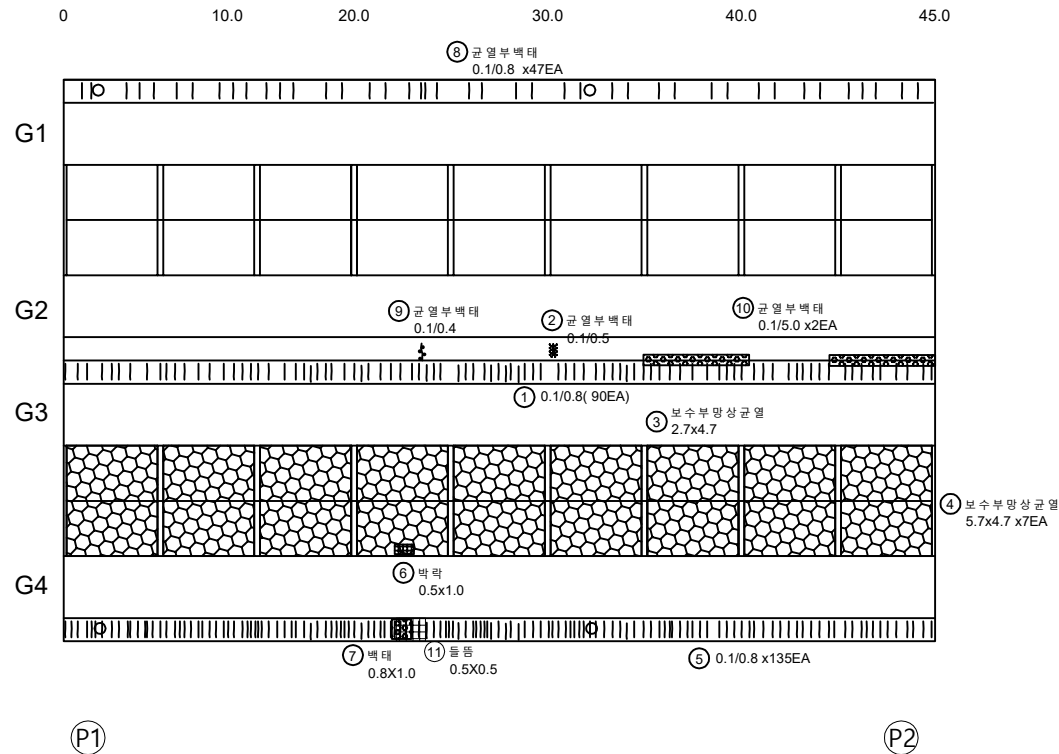
| 용역명 | 발주처 | 용역사 | SCALE | DATE | 도면명 | 도면번호 |
|---|---|---|---|---|---|---|
| 국도26호선 회전교 등 16개교 정밀안전점검용역 | 대구국토관리사무소 | (재)한국재난연구원<br>(주) 다음기술단 | None | 2020.12 | 바닥판 하면 S2 | 13 |

| 번호 | 경간 | 손상 위치 | 손상 내용 | 손상규모 | | | | 단위 | 비고 |
|---|---|---|---|---|---|---|---|---|---|
| 1 | S2 | 바닥판 | 균열 | 0.1 | 0.8 | | 90 | 72.00 | m |
| 2 | S2 | 바닥판 | 균열부백태 | | 0.5 | | 1 | 0.50 | m |
| 3 | S2 | 바닥판 | 보수부 망상균열 | 2.7 | 4.7 | 1 | 12.69 | ㎡ | |
| 4 | S2 | 바닥판 | 보수부 망상균열 | 5.7 | 4.7 | 7 | 187.53 | ㎡ | |
| 5 | S2 | 바닥판 | 균열 | 0.1 | 0.8 | | 135 | 108.00 | m |
| 8 | S2 | 바닥판 | 균열부백태 | 0.1 | 0.8 | | 47 | 37.60 | m |
| 9 | S2 | 바닥판 | 균열부백태 | 0.1 | 0.4 | | 1 | 0.40 | m |
| 10 | S2 | 바닥판 | 균열부백태 | 0.1 | 5.0 | | 2 | 10.00 | m |

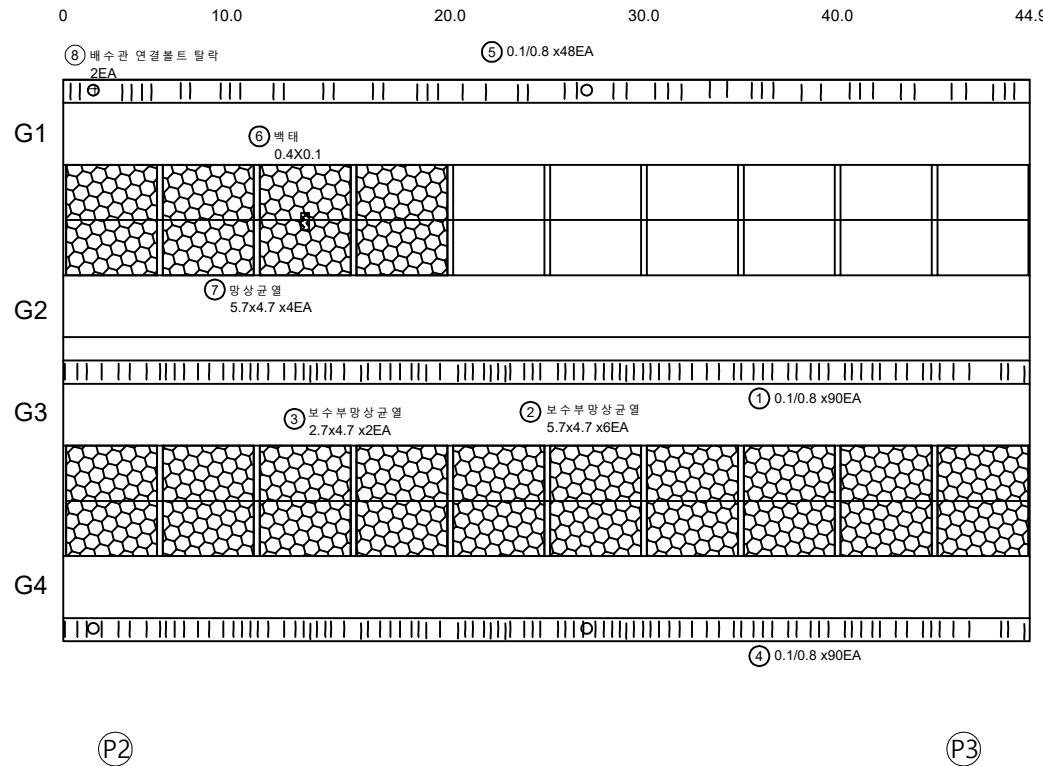
# 회천교 외관조사망도 바닥판 하면 S3

| 번호 | 경간 | 손상 위치 | 손상 내용 | 손상 규모 | | | | 단위 | 비고 |
|---|---|---|---|---|---|---|---|---|---|
| 1 | S3 | 바닥판 | 균열 | 0.1 | 0.8 | | 90 | 72.00 | m |
| 2 | S3 | 바닥판 | 보수부망상균열 | | 5.7 | 4.7 | 6 | 160.74 | m² |
| 3 | S3 | 바닥판 | 보수부망상균열 | | 2.7 | 4.7 | 2 | 25.38 | m² |
| 4 | S3 | 바닥판 | 균열 | 0.1 | 0.8 | | 90 | 72.00 | m |
| 5 | S3 | 바닥판 | 균열 | 0.1 | 0.8 | | 48 | 38.40 | m |
| 7 | S3 | 바닥판 | 망상균열 | | 5.7 | 4.7 | 4 | 107.16 | m² |

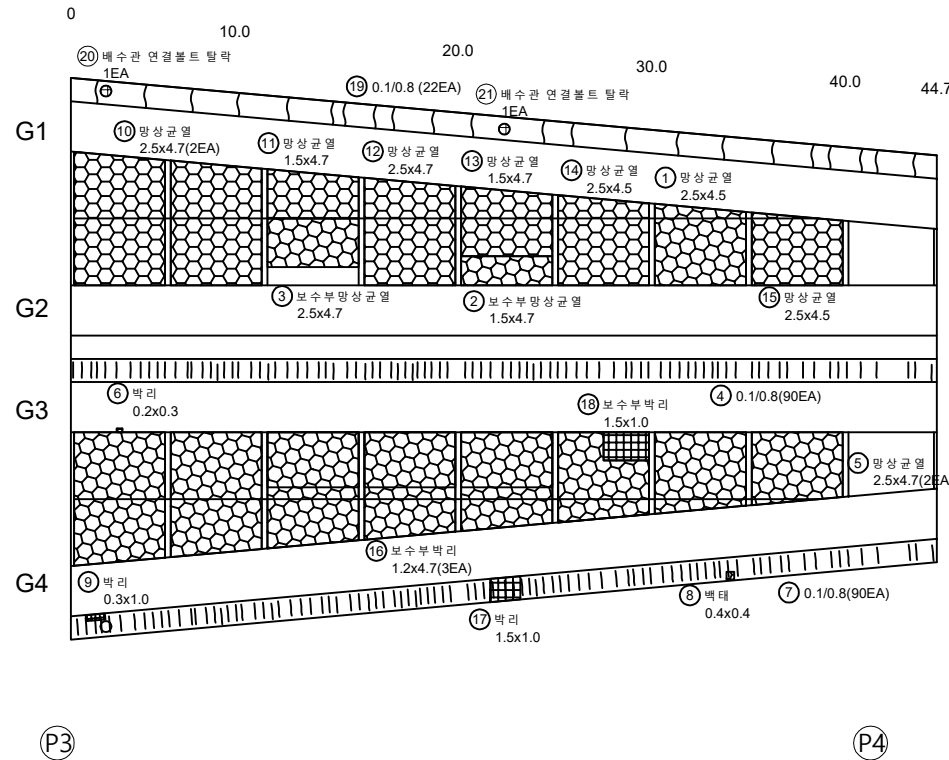
# 회천교 외관조사망도 바닥판 하면 S4

| 번호 | 경간 | 손상 위치 | 손상 내용 | 손상규모 | | | | 단 위 | 비 고 |
|---|---|---|---|---|---|---|---|---|---|
| 1 | S4 | 바닥판 | 망상균열 | | 2.5 | 4.5 | 1 | 11.25 | m <sup>2</sup> |
| 2 | S4 | 바닥판 | 망상균열 | | 1.5 | 4.7 | 1 | 7.05 | m <sup>2</sup> |
| 3 | S4 | 바닥판 | 망상균열 | | 2.5 | 4.7 | 1 | 11.75 | m <sup>2</sup> |
| 4 | S4 | 바닥판 | 균열 | 0.1 | 0.8 | | 90 | 72.00 | m |
| 5 | S4 | 바닥판 | 망상균열 | | 2.5 | 4.7 | 2 | 23.50 | m <sup>2</sup> |
| 7 | S4 | 바닥판 | 균열 | 0.1 | 0.8 | | 90 | 72.00 | m |
| 10 | S4 | 바닥판 | 망상균열 | | 2.5 | 4.7 | 2 | 23.50 | m <sup>2</sup> |
| 11 | S4 | 바닥판 | 망상균열 | | 1.5 | 4.7 | 1 | 7.05 | m <sup>2</sup> |
| 12 | S4 | 바닥판 | 망상균열 | | 2.5 | 4.7 | 1 | 11.75 | m <sup>2</sup> |
| 13 | S4 | 바닥판 | 망상균열 | | 1.5 | 4.7 | 1 | 7.05 | m <sup>2</sup> |
| 14 | S4 | 바닥판 | 망상균열 | | 2.5 | 4.5 | 1 | 11.25 | m <sup>2</sup> |
| 15 | S4 | 바닥판 | 망상균열 | | 2.5 | 4.5 | 1 | 11.25 | m <sup>2</sup> |
| 19 | S4 | 바닥판 | 균열 | 0.1 | 0.8 | | 22 | 17.60 | m |

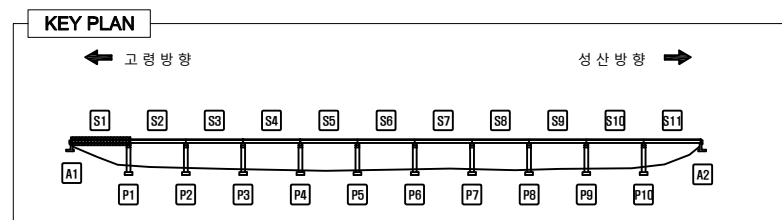
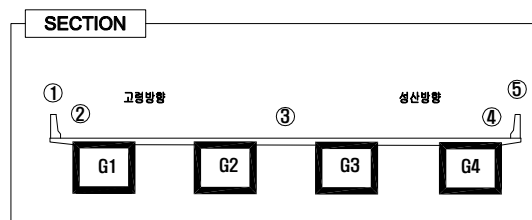
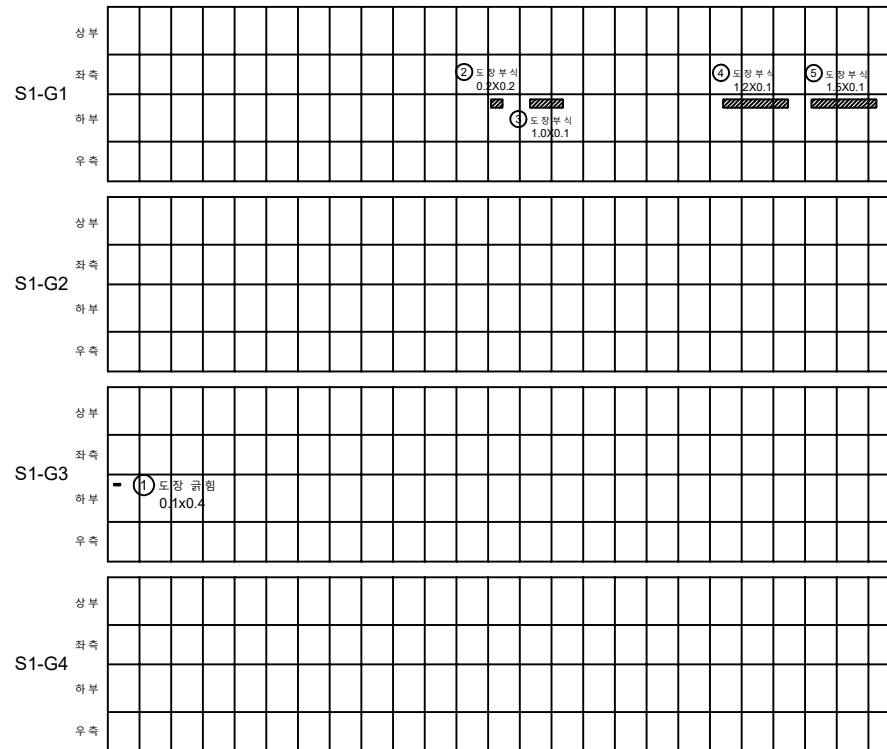
## ■ 회천교 외관조사망도 거더외부 S1

| 번호 | 경간 | 손 상 위 치 | 손 상 내 용 | 손상규모 | | | | 단 위 | 비 고 |
|---|---|---|---|---|---|---|---|---|---|
| 1 | S2 | 거더외부 | 도장부식 | | 2.0 | 0.1 | 1 | 0.20 | m <sup>2</sup> |
| 2 | S2 | 거더외부 | 도장부식 | | 0.4 | 0.1 | 4 | 0.16 | m <sup>2</sup> |
| 3 | S2 | 거더외부 | 도장부식 | | 0.2 | 0.1 | 1 | 0.02 | m <sup>2</sup> |
| 4 | S2 | 거더외부 | 도장부식 | | 0.8 | 0.1 | 1 | 0.08 | m <sup>2</sup> |
| 5 | S2 | 거더외부 | 도장부식 | | 0.2 | 0.1 | 1 | 0.02 | m <sup>2</sup> |
| 6 | S2 | 거더외부 | 도장부식 | | 0.4 | 0.1 | 1 | 0.04 | m <sup>2</sup> |
| 7 | S2 | 거더외부 | 도장부식 | | 0.1 | 0.2 | 1 | 0.02 | m <sup>2</sup> |
| 8 | S2 | 거더외부 | 도장균열 | | 0.2 | 0.2 | 1 | 0.02 | m <sup>2</sup> |
| 9 | S2 | 거더외부 | 도장부식 | | 0.1 | 0.1 | 1 | 0.01 | m <sup>2</sup> |

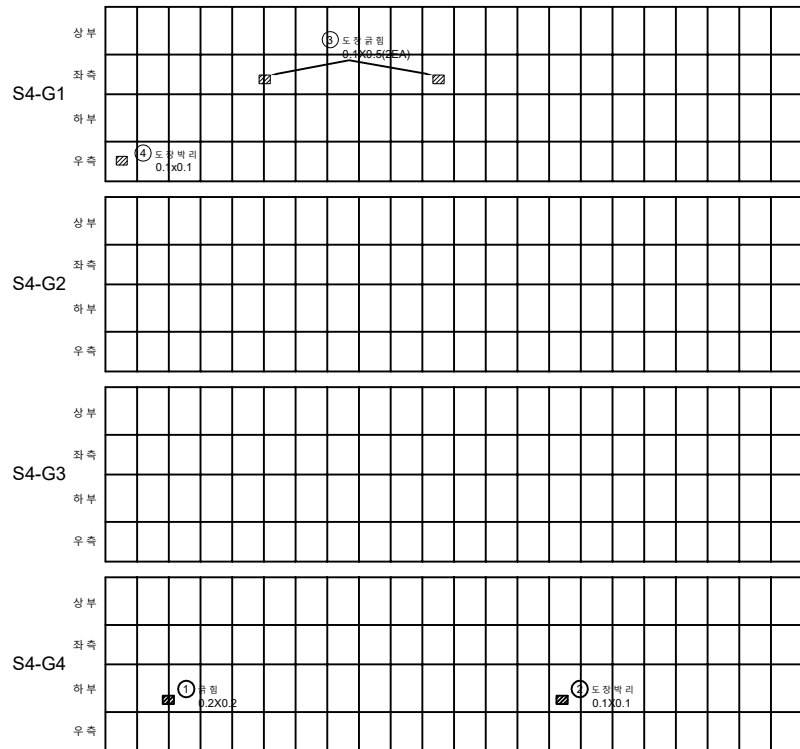
| 용역명 | 발주처 | 용역사 | SCALE | DATE | 도면명 | 도면번호 |
|---|---|---|---|---|---|---|
| 국도26호선 회천교 등 16개교 정밀안전점검용역 | 대구국토관리사무소 | (재)한국재난연구원<br>(주) 다음기술단 | None | 2020.12 | 거더외부 S4 | 37 |

| 번호 | 경간 | 손상 위치 | 손상 내용 | 손상규모 | | | | 단 위 | 비 고 |
|---|---|---|---|---|---|---|---|---|---|
| 1 | S4 | 거더외부 | 균열 | | 0.2 | 0.2 | 1 | 0.02 | m <sup>2</sup> |
| 3 | S4 | 거더외부 | 도장균열 | | 0.1 | 0.5 | 2 | 0.10 | m <sup>2</sup> 신규 |

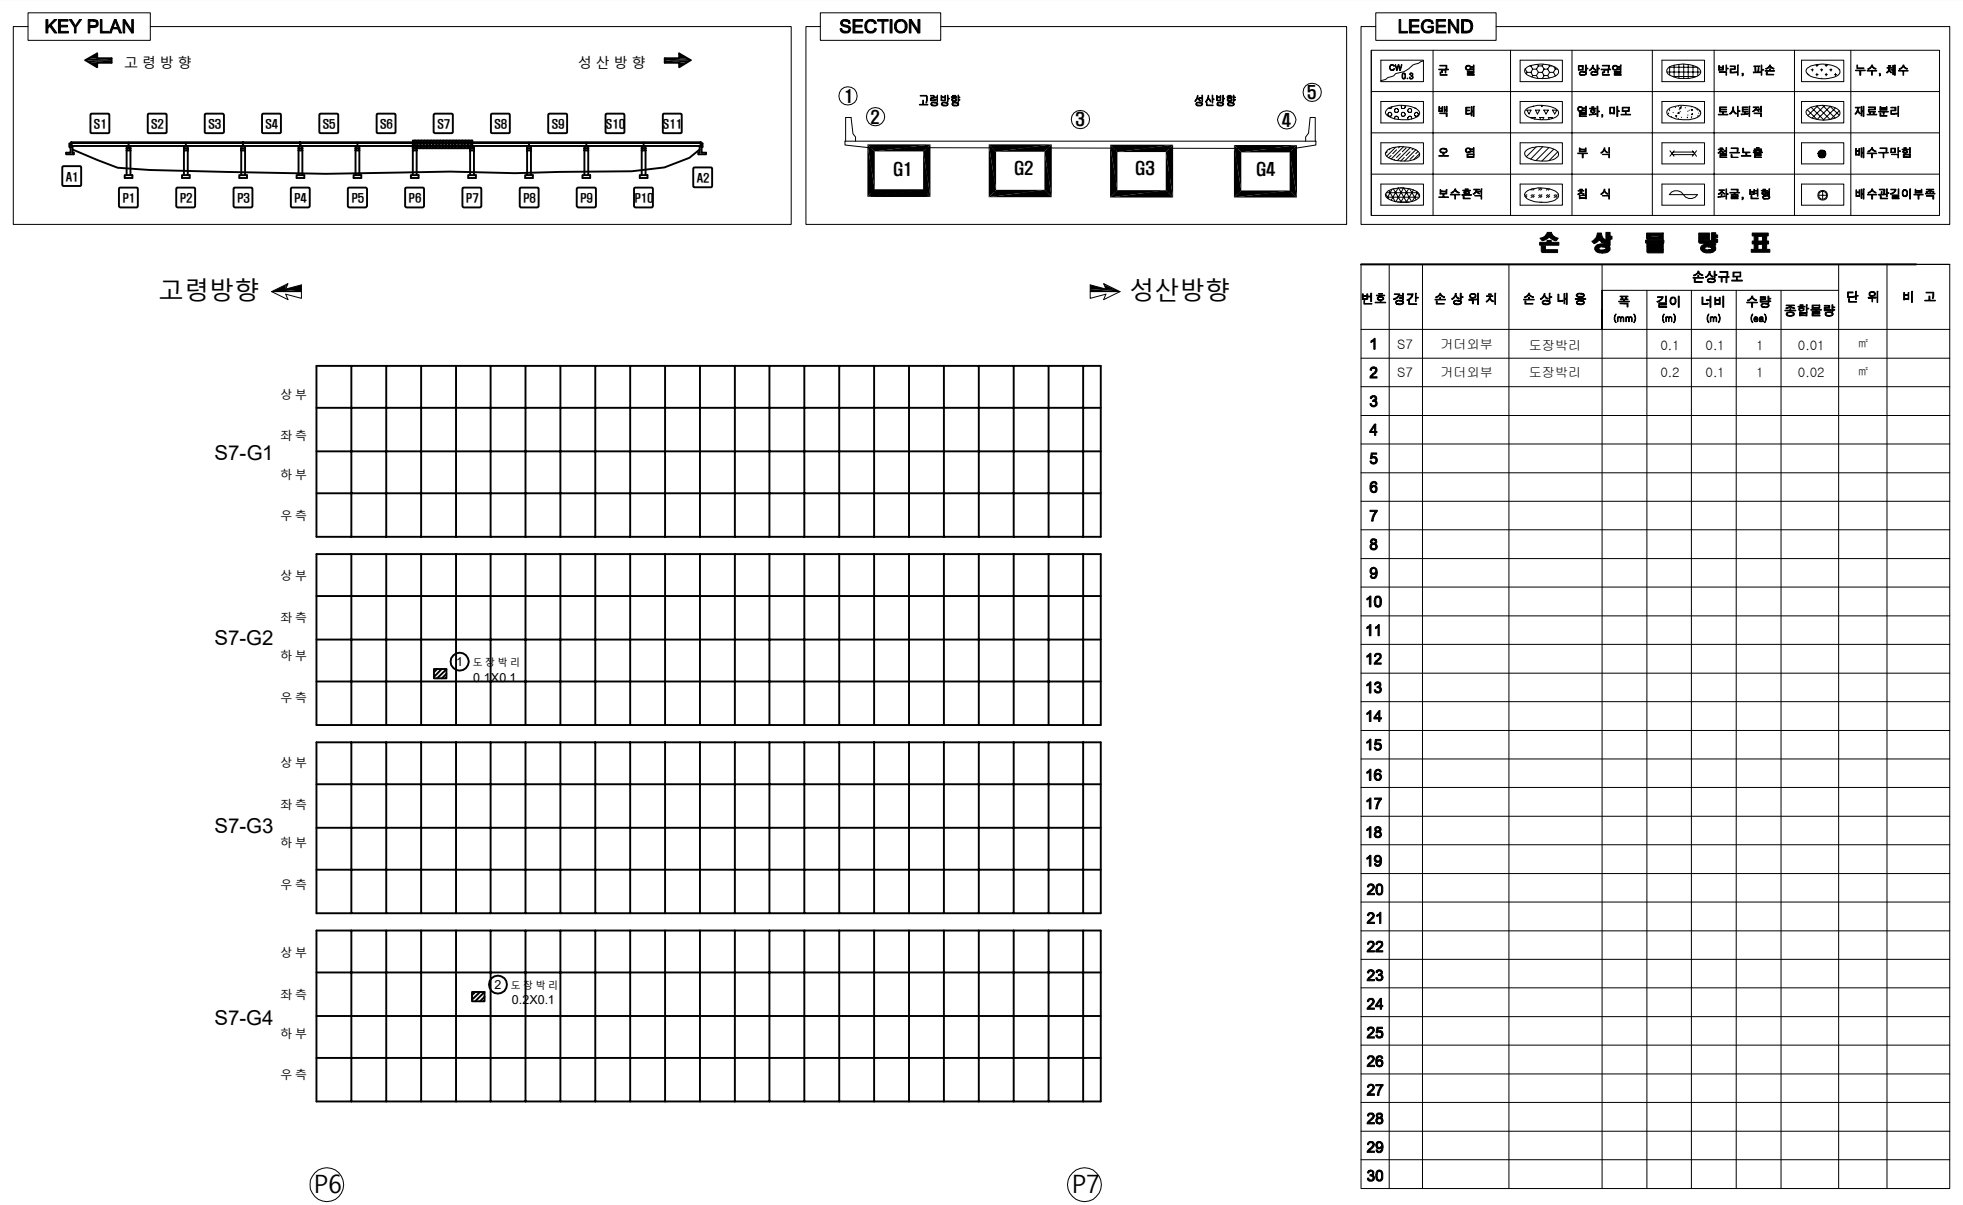
# 회천교 외관조사망도 거더외부 S7

② 도장박락(부식) 0.2X0.2

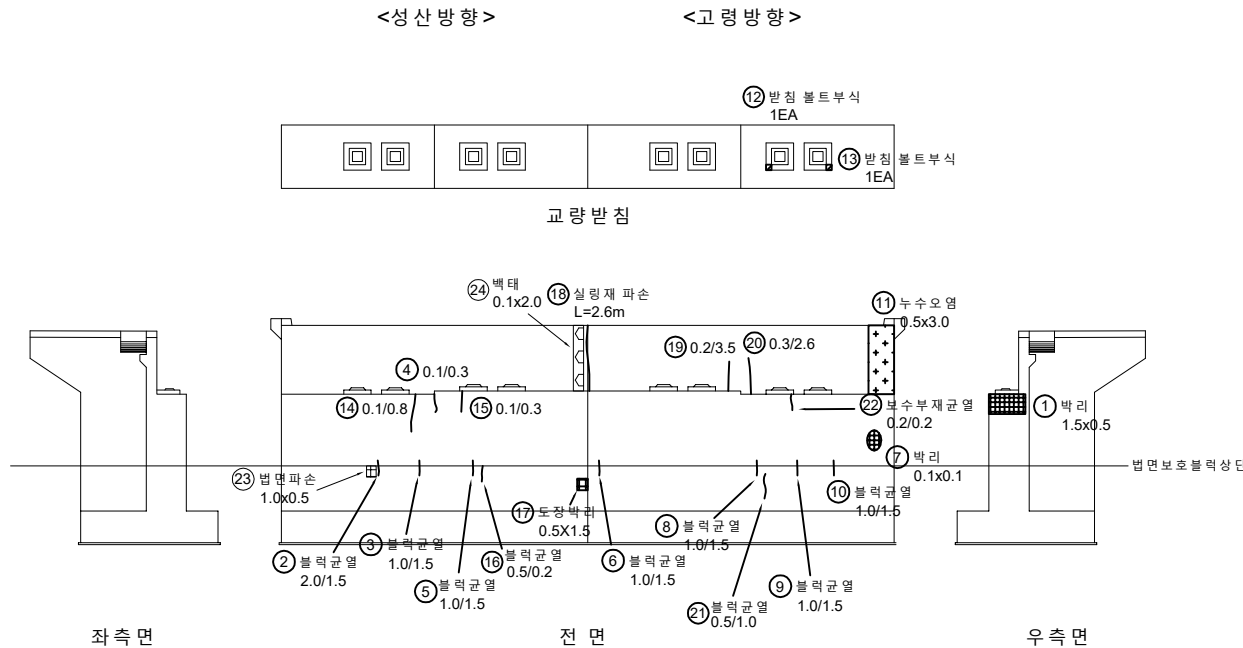
| 용역명 | 발주처 | 용역사 | SCALE | DATE | 도면명 | 도면번호 |
|---|---|---|---|---|---|---|
| 국도26호선 회천교 등 16개교 정밀안전점검용역 | 대구국토관리사무소 | (재)한국재난연구원<br>(주) 다음기술단 | None | 2020.12 | 교대 A1 | 45 |

| 번호 | 경간 | 손상 위치 | 손상 내용 | 손상 규모 | | | | 단위 | 비고 |
|---|---|---|---|---|---|---|---|---|---|
| 2 | A1 | 교대 | 블록균열 | 2.0 | 1.5 | | 1 | m | |
| 3 | A1 | 교대 | 블록균열 | 1.0 | 1.5 | | 1 | m | |
| 4 | A1 | 교대 | 균열 | 0.1 | 0.3 | | 1 | m | 18' 보수 |
| 11 | A1 | 교대 | 누수오염 | | 0.5 | 3.0 | 1 | m <sup>2</sup> | 18' 보수 |
| 12 | A1 | 교량받침 | 받침 볼트부식 | | | | 1 | ea | |
| 14 | A1 | 교대 | 균열 | 0.1 | 0.8 | | 1 | m | |
| 19 | A1 | 교대 | 균열 | 0.2 | 3.5 | | 1 | m | |
| 20 | A1 | 교대 | 균열 | 0.3 | 2.6 | | 1 | m | |
| 22 | A1 | 교대 | 보수부재균열 | 0.2 | 0.2 | | 1 | m | |
