# 하판3교 외관조사망도 바닥판 상면 S1

| 용역명 | 발주처 | 용역사 | SCALE | DATE | 도면명 | 도면번호 |
|---|---|---|---|---|---|---|
| 국도26호선 회전교 등 16개교 정밀안전점검용역 | 대구국토관리사무소 | (재)한국재난연구원<br>(주)다음기술단 | None | 2020.12 | 바닥판 상면 S1 | 01 |

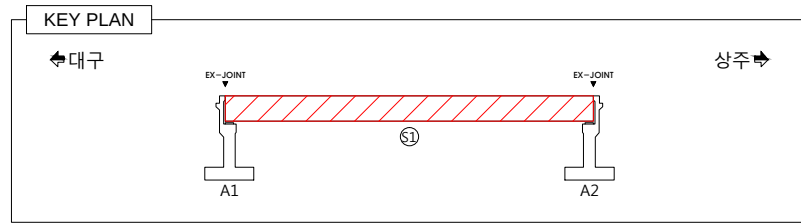
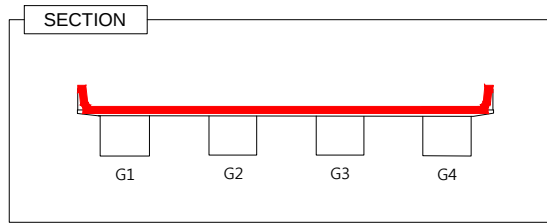
| 번호 | 경간 | 손 상 위 치 | 손 상 내 용 | 손상규모 | | | | 단 위 | 비 고 |
|---|---|---|---|---|---|---|---|---|---|
| 1 | S1 | 신축이음 | 후타재 균열 | 0.3 | 0.6 | | 2 | 1.20 | m |
| 2 | S1 | 신축이음 | 후타재 균열 | 0.2 | 0.6 | | 21 | 12.60 | m |
| 3 | S1 | 신축이음 | 후타재 박리 | | 5.0 | 1.1 | 1 | 5.50 | m² |
| 5 | S1 | 방호벽 | 차수판 탈락 | | 1.0 | | 1 | 1.00 | ea |
| 12 | S1 | 교면포장 | 포장 패임 | | 0.2 | 0.1 | 2 | 0.04 | m² 신규 |
| 13 | S1 | 교면포장 | 포장 패임 | | 0.8 | 0.3 | 1 | 0.24 | m² 신규 |
| 14 | S1 | 방호벽 | 보수부 들뜸 | | 0.8 | 0.8 | 1 | 0.64 | m² 신규 |
| 16 | S1 | 교면포장 | 포장 들뜸 | | 0.6 | 50.0 | 1 | 30.00 | m² 신규 |
| 17 | S1 | 방호벽 | 보수부 재균열 | 0.3 | 1.2 | | 1 | 1.20 | m 신규 |
| 19 | S1 | 신축이음 | 후타재 마모 | | 5.0 | 1.0 | 1 | 5.00 | m² 신규 |
| 20 | S1 | 교면포장 | 포장 마모 | | 13.5 | 50.0 | 1 | 675.00 | m² 신규 |

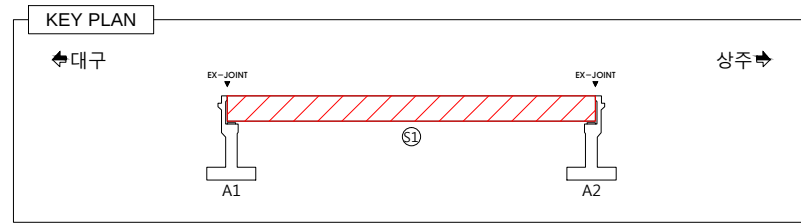
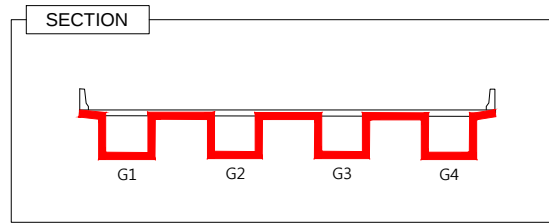
# ■ 하판3교 외관조사망도 바닥판 하면 및 거더외부 S1

| 번호 | 경간 | 손상 위치 | 손상 내용 | 손상규모 | | | | | 단위 | 비고 |
|---|---|---|---|---|---|---|---|---|---|---|
| 14 | S1 | 바닥판 | 균열 | 0.2 | 0.5 | | 2 | 1.00 | m | |
| 15 | S1 | 바닥판 | 균열 | 0.2 | 1.0 | | 1 | 1.00 | m | |
| 18 | S1 | 바닥판 | 균열 | 0.1 | 0.6 | | 1 | 0.60 | m | 신규 |
| 19 | S1 | 바닥판 | 균열 | 0.2 | 1.0 | | 1 | 1.00 | m | 신규 |
| 23 | S1 | 신축이음 | 부식 | | 2.5 | 0.3 | 2 | 1.50 | m² | 신규 |

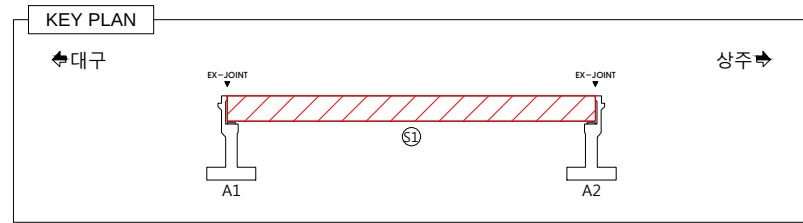
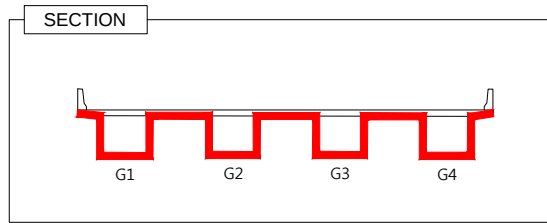
# ■ 하판3교 외관조사망도 바닥판 하면 및 거더외부 S1

| 번호 | 경간 | 손 상 위 치 | 손 상 내 용 | 손상규모 | | | | | 단 위 | 비 고 |
|---|---|---|---|---|---|---|---|---|---|---|
| 31 | S1 | 바닥판 | 균열 | 0.2 | 3.0 | | 1 | 3.00 | m | 신규 |
| 33 | S1 | 바닥판 | 망상균열 | | 1.5 | 4.0 | 2 | 12.00 | m <sup>2</sup> | 신규 |
| 43 | S1 | 바닥판 | 망상균열 | | 1.0 | 1.0 | 1 | 1.00 | m <sup>2</sup> | 신규 |
| 58 | S1 | 신축이음 | 부식 | | 2.5 | 0.5 | 1 | 1.25 | m <sup>2</sup> | 신규 |

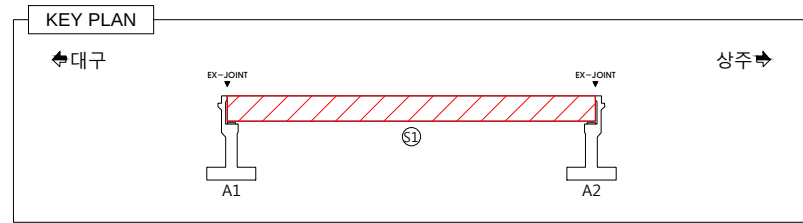
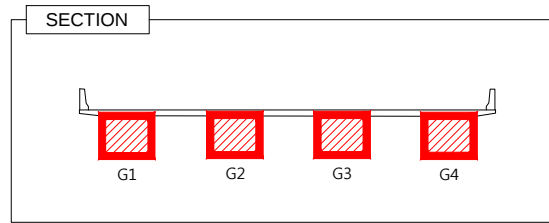
# 하판3교 외관조사망도 거더내부 S1

\*A1측 슬래브 통선 우수 유입
