# 신장2교 외관조사망도바닥판상면S1

| 용역명 | 발주처 | 용역사 | SCALE | DATE | 도면명 | 도면번호 |
|---|---|---|---|---|---|---|
| 국도26호선 회천교 등 16개교 정밀안전점검용역 | 대구국토관리사무소 | (재)한국재난연구원<br>(주)다음기술단 | None | 2020.12 | 바닥판상면S1 | 01 |

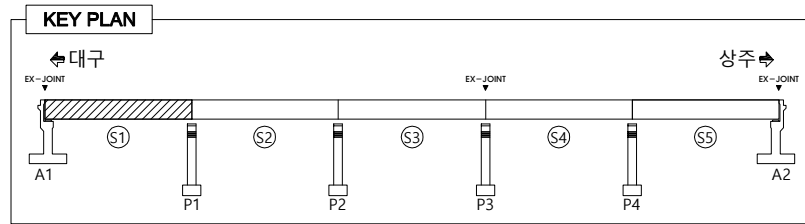
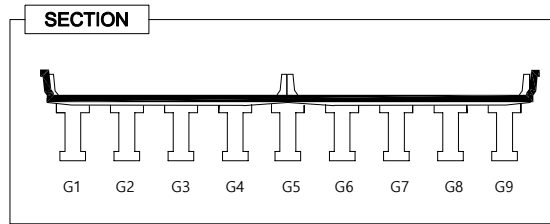
| 번호 | 경간 | 손상위치 | 손상내용 | 손상규모 | | | | | 단위 | 비고 |
|---|---|---|---|---|---|---|---|---|---|---|
| 1 | S1 | 방호벽 | 명판망실 | | | | 1 | 1.00 | ea | |
| 2 | S1 | 신축이음 | 후타재균열 | 0.1 | 0.4 | | 10 | 4.00 | m | |
| 3 | S1 | 신축이음 | 후타재균열 | 0.2 | 0.4 | | 12 | 4.80 | m | |
| 4 | S1 | 신축이음 | 후타재균열 | 0.2 | 0.4 | | 24 | 9.60 | m | |
| 5 | S1 | 신축이음 | 유간토사퇴적 | | 1.2 | | 1 | 1.20 | m | |
| 6 | S1 | 배수시설 | 배수구막힘 | | | | 3 | 3.00 | ea | 20'보수 |
| 7 | S1 | 교면포장 | 포장 패임 | | 0.2 | 0.6 | 1 | 0.12 | m² | |
| 8 | S1 | 신축이음 | 망상균열 | | | | 1 | 1.00 | ea | |
| 9 | S1 | 교면포장 | 포장 파손 | | | | 3 | 3.00 | ea | |
| 10 | S1 | 신축이음 | 망상균열 | | 0.5 | 8.0 | 1 | 4.00 | m² | |
| 11 | S1 | 중앙분리대 | 파손 | | | | 1 | 1.00 | ea | 손상감소 |
| 12 | S1 | 교면포장 | 포장 균열(시공이음) | 0.3 | 50.0 | | 1 | 50.00 | m | |
| 13 | S1 | 배수시설 | 배수구막힘 | | | | 3 | 3.00 | ea | 20'보수 |
| 14 | S1 | 신축이음 | 망상균열 | | 0.4 | 8.0 | 1 | 3.20 | m² | |
| 15 | S1 | 신축이음 | 유간토사퇴적 | | 1.2 | | 1 | 1.20 | m | |
| 16 | S1 | 신축이음 | 차수판앵커탈락 | | | | 4 | 4.00 | ea | 신규 |
| 17 | S1 | 교면포장 | 포장 패임 | | 0.2 | 0.6 | 1 | 0.12 | m² | 신규 |

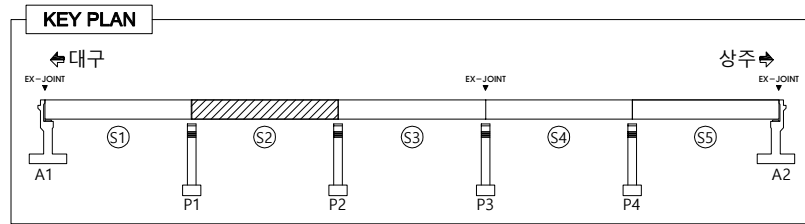
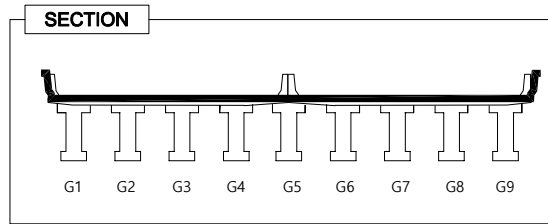
## 신장2교 외관조사망도바닥판상면S2

| 번호 | 경간 | 손상위치 | 손상내용 | 손상규모 | | | | | 단위 | 비고 |
|---|---|---|---|---|---|---|---|---|---|---|
| 2 | S2 | 교면포장 | 포장 균열(시공이음) | 0.3 | 30.0 | | 1 | 30.00 | m | |

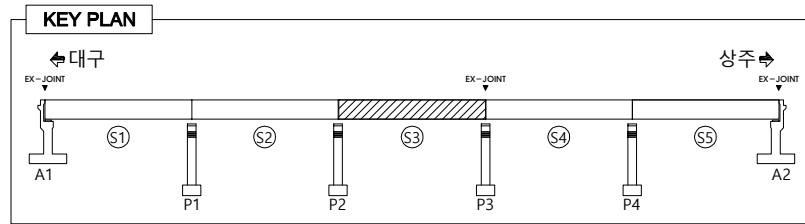
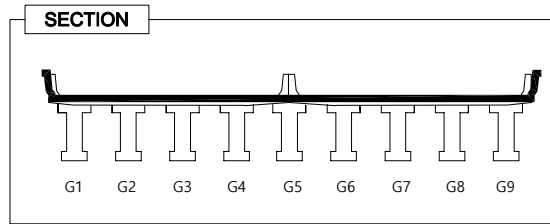
# 신장2교 외관조사망도바닥판상면S3

| 번호 | 경간 | 손상위치 | 손상내용 | 손상규모 | | | | | 단위 | 비고 |
|---|---|---|---|---|---|---|---|---|---|---|
| 3 | S3 | 교면포장 | 포장 균열(시공이음) | 0.3 | 30.0 | | 1 | 30.00 | m | |
| 8 | S3 | 교면포장 | 포장 균열 | | 5.0 | | 5 | 25.00 | m | 신규 |

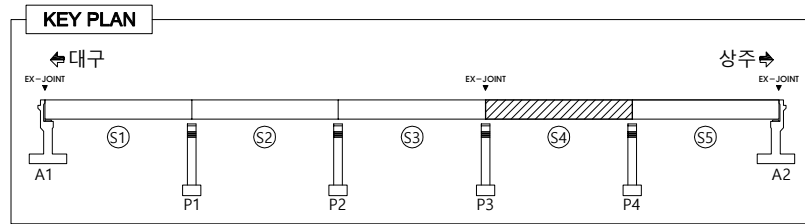
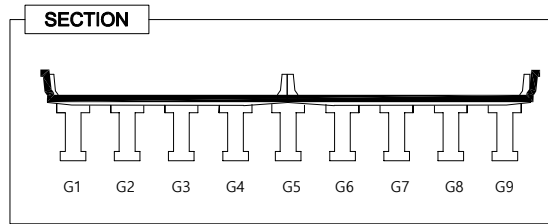
# 신장2교 외관조사망도바닥판상면S4

| 번호 | 경간 | 손상위치 | 손상내용 | 손상규모 | | | | | 단위 | 비고 |
|---|---|---|---|---|---|---|---|---|---|---|
| 1 | S4 | 신축이음 | 후타재균열 | 0.2 | 0.4 | | 13 | 5.20 | m | |
| 2 | S4 | 신축이음 | 후타재균열 | 0.2 | 0.4 | | 11 | 4.40 | m | |
| 3 | S4 | 신축이음 | 후타재균열 | 0.2 | 0.4 | | 11 | 4.40 | m | |
| 4 | S4 | 신축이음 | 후타재균열 | 0.2 | 0.4 | | 12 | 4.80 | m | |

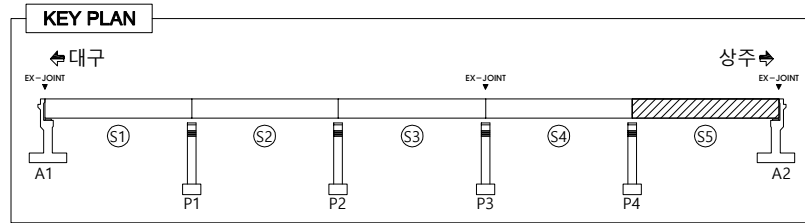
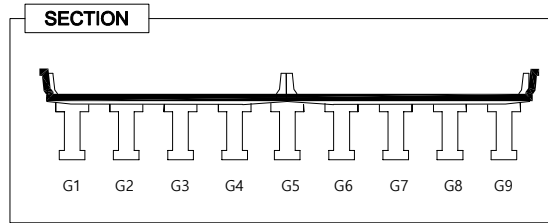
# 신장2교 외관조사망도바닥판상면S5

| 번호 | 경간 | 손상위치 | 손상내용 | 손상규모 | | | | | 단위 | 비고 |
|---|---|---|---|---|---|---|---|---|---|---|
| 1 | S5 | 신축이음 | 본체부식 | | 1.2 | | 1 | 1.20 | m | |
| 2 | S5 | 신축이음 | 후타재균열 | 0.2 | 0.4 | | 14 | 5.60 | m | |
| 3 | S5 | 신축이음 | 후타재균열 | 0.2 | 0.4 | | 17 | 6.80 | m | |
| 4 | S5 | 신축이음 | 본체부식 | | 0.5 | | 1 | 0.50 | m | |
| 5 | S5 | 신축이음 | 후타재균열 | 0.2~0.3 | 0.4 | | 12 | 4.80 | m | |
| 6 | S5 | 신축이음 | 후타재균열 | 0.1 | 0.4 | | 11 | 4.40 | m | |
| 11 | S5 | 교면포장 | 포장균열(시공이음) | 0.3 | 30.0 | | 1 | 30.00 | m | |
| 13 | S5 | 방호벽 | 부식 | | 1.3 | | 1 | 1.30 | m | |

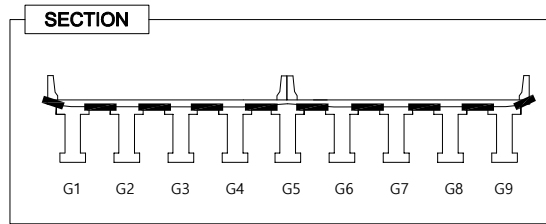
## 신장2교 외관조사망도바닥판하면S2

| 번호 | 경간 | 손상 위치 | 손상 내용 | 손상 규모 | | | | | 단위 | 비고 |
|---|---|---|---|---|---|---|---|---|---|---|
| 3 | S2 | 바닥판 | 균열/백태 | 1.2 | | | 1 | 1.20 | m | |

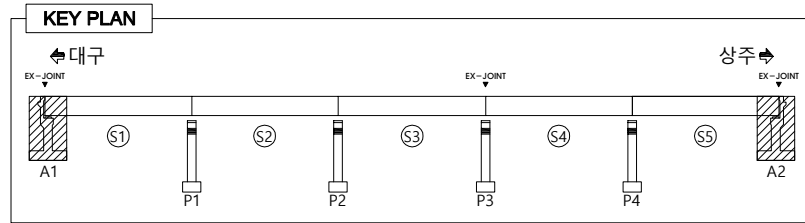
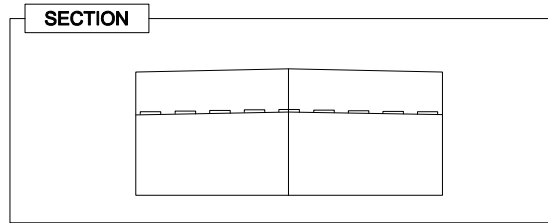
# 신장2교 외관조사망도교대A1,A2

| 번호 | 경간 | 손 상 위 치 | 손 상 내 용 | 손상규모 | | | | | 단 위 | 비 고 |
|---|---|---|---|---|---|---|---|---|---|---|
| 1 | A1 | 교량받침 | 받침부식 | | | | 2 | 2.00 | ea | |
| 4 | A1 | 교대(법면) | 콘크리트균열 | 0.5 | 0.8 | | 1 | 0.80 | m | |
| 5 | A2 | 교량받침 | 받침콘크리트균열 | 0.1 | 0.2 | | 3 | 0.60 | m | |
| 6 | A2 | 교량받침 | 받침콘크리트방상균열 | | 0.7 | 0.1 | 1 | 0.07 | m <sup>2</sup> | |
| 7 | A2 | 교량받침 | 받침부식 | | | | 2 | 2.00 | ea | |
| 8 | A2 | 교량받침 | 받침콘크리트균열 | 0.2 | 0.1 | | 4 | 0.40 | m | |
| 10 | A1 | 교대 | 누수흔적 | 0.5 | 1.0 | | 1 | 0.50 | m <sup>2</sup> | 신규 |
| 11 | A2 | 교량받침 | 받침물탈균열 | 0.1 | 0.2 | | 3 | 0.60 | m | 신규 |
| 12 | A2 | 교량받침 | 받침물탈균열 | 0.1 | 0.2 | | 2 | 0.40 | m | 신규 |
| 13 | A2 | 교량받침 | 받침물탈균열 | 0.1 | 0.2 | | 1 | 0.20 | m | 신규 |

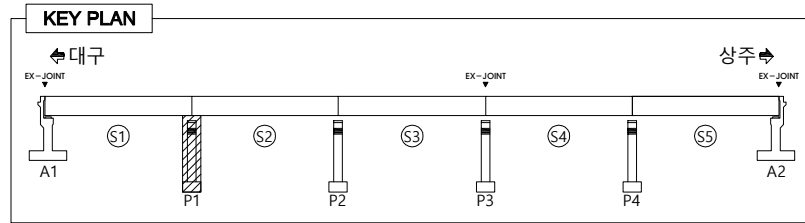
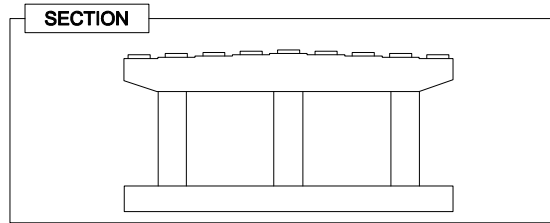
# 신장2교 외관조사망도교각P1

| 번호 | 경간 | 손상위치 | 손상내용 | 손상규모 | | | | | 단위 | 비고 |
|---|---|---|---|---|---|---|---|---|---|---|
| 1 | P1 | 교량받침 | 받침부식 | | | | 3 | 3.00 | ea | |
| 2 | P1 | 교량받침 | 받침물탈균열 | | 1.0 | | 14 | 14.00 | m | |
| 3 | P1 | 교각 | 균열 | 0.2 | 0.4 | | 1 | 0.40 | m | |
| 4 | P1 | 교각 | 균열 | 0.1 | 0.4 | | 1 | 0.40 | m | |
| 7 | P1 | 교각 | 균열 | 0.1 | 0.1 | | 1 | 0.10 | m | |
| 8 | P1 | 교각 | 균열 | 0.1 | 0.2 | | 3 | 0.60 | m | |
| 9 | P1 | 교량받침 | 받침물탈균열 | | 0.1 | | 6 | 0.60 | m | |
| 10 | P1 | 교각 | 균열 | 0.1 | 0.4 | | 1 | 0.40 | m | |
| 11 | P1 | 교각 | 균열 | 0.1 | 0.1 | | 1 | 0.10 | m | |
| 12 | P1 | 교각 | 균열 | 0.1 | 0.6 | | 1 | 0.60 | m | |
| 13 | P1 | 교각 | 균열 | 0.1 | 0.2 | | 1 | 0.20 | m | |
| 15 | P1 | 교량받침 | 받침물탈균열 | 0.1 | 0.2 | | 2 | 0.40 | m | 신규 |
| 16 | P1 | 교각 | 균열 | 0.1 | 0.2 | | 2 | 0.40 | m | 신규 |

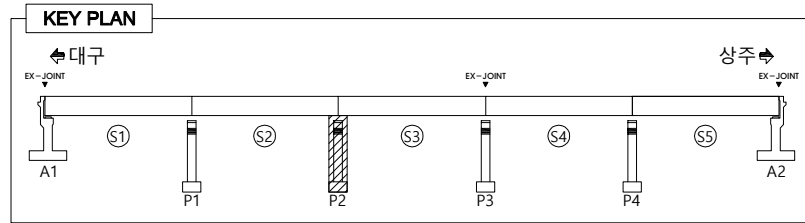
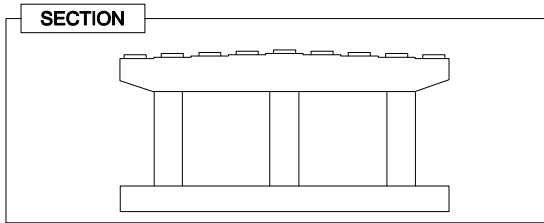
# 신장2교 외관조사망도교각P2

| 번호 | 경간 | 손상위치 | 손상내용 | 손상규모 | | | | | 단위 | 비고 |
|---|---|---|---|---|---|---|---|---|---|---|
| 1 | P2 | 교량받침 | 받침부식 | | | | 4 | 4.00 | ea | |
| 2 | P2 | 교량받침 | 받침물탈균열 | 0.1 | 0.1 | | 13 | 1.30 | m | |
| 3 | P2 | 교량받침 | 받침물탈균열 | 0.1 | 0.1 | | 2 | 0.20 | m | |
| 4 | P2 | 교량받침 | 받침물탈균열 | | 0.1 | | 5 | 0.50 | m | |
| 6 | P2 | 교각 | 균열 | 0.1 | 0.6 | | 1 | 0.60 | m | |
| 7 | P2 | 교각 | 균열 | 0.1 | 0.4 | | 2 | 0.80 | m | |
| 8 | P2 | 교각 | 균열 | 0.1 | 0.2 | | 1 | 0.20 | m | |
| 9 | P2 | 교량받침 | 받침부식 | | | | 1 | 1.00 | ea | |
| 10 | P2 | 교량받침 | 받침물탈균열 | 0.1 | 0.1 | | 2 | 0.20 | m | 신규 |
| 11 | P2 | 교량받침 | 받침물탈균열 | 0.1 | 0.5 | | 1 | 0.50 | m | 신규 |

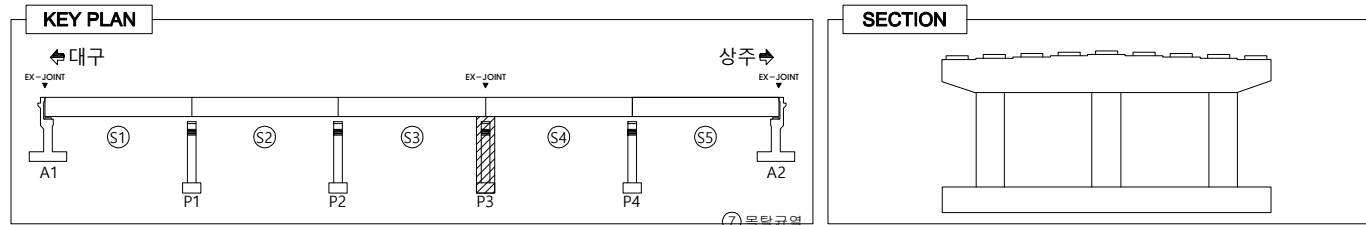
# 신장2교 외관조사망도교각P3

| 번호 | 경간 | 손 상 위 치 | 손 상 내 용 | 손상규모 | | | | 단 위 | 비 고 |
|---|---|---|---|---|---|---|---|---|---|
| 1 | P3 | 교량받침 | 받침물탈균열 | | 0.1 | | 5 | 0.50 | m |
| 2 | P3 | 교량받침 | 받침부식 | | | | 2 | 2.00 | ea |
| 3 | P3 | 교량받침 | 받침물탈균열 | | 0.1 | | 4 | 0.40 | m |
| 4 | P3 | 교량받침 | 받침물탈방상균열 | | 0.1 | 0.5 | 1 | 0.05 | m² |
| 6 | P3 | 교각 | 균열 | 0.1 | 0.4 | | 1 | 0.40 | m |
| 7 | P3 | 교량받침 | 받침물탈균열 | 0.1 | 0.1 | | 3 | 0.30 | m |
| 8 | P3 | 교량받침 | 받침물탈방상균열 | 0.2 | 0.1 | | 1 | 0.10 | m |
| 9 | P3 | 교각 | 균열 | 0.1 | 0.1 | | 1 | 0.10 | m |
| 10 | P3 | 교량받침 | 받침물탈균열 | 0.2 | 0.1 | | 1 | 0.10 | m |
| 12 | P3 | 교량받침 | 받침물탈방상균열 | | 0.1 | 0.5 | 1 | 0.05 | m² |
