# ■ 전평고가교 외관조사망도 바닥판 상면 S1

| 용역명 | 발주처 | 용역사 | SCALE | DATE | 도면명 | 도면번호 |
|---|---|---|---|---|---|---|
| 국도26호선 회전교 동 16개교 정밀안전점검용역 | 대구국토관리사무소 | (재)한국재난연구원<br>(주)다음기술단 | None | 2020.12 | 바닥판 상면 S1 | 01 |

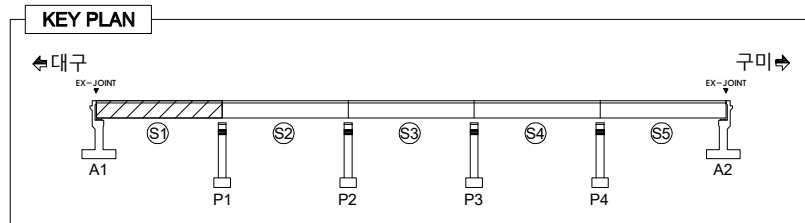
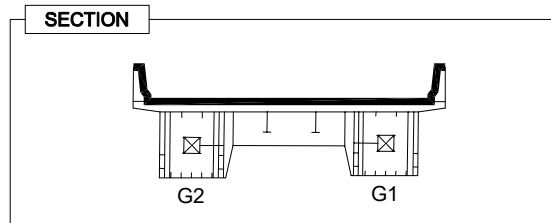
| 번호 | 경간 | 손상위치 | 손상내용 | 손상규모 | | | | | 단위 | 비고 |
|---|---|---|---|---|---|---|---|---|---|---|
| 1 | S1 | 방호벽 | 균열 | 0.3 | 0.5 | | 1 | 0.50 | m | 18'보수 |
| 2 | S1 | 방호벽 | 균열 | 1.0 | 1.2 | | 1 | 1.20 | m | 18'보수 |
| 3 | S1 | 방호벽 | 균열 | 1.0 | 1.2 | | 1 | 1.20 | m | 18'보수 |
| 4 | S1 | 방호벽 | 균열부백태 | 0.3 | 1.0 | | 2 | 2.00 | m | 18'보수 |
| 5 | S1 | 방호벽 | 백태 | | 0.6 | 0.5 | 1 | 0.30 | m' | 18'보수 |
| 6 | S1 | 신속이음 | 본체부식 | | 2.0 | | 1 | 2.00 | m | 20'보수 |
| 7 | S1 | 방호벽 | 균열부백태 | 0.3 | 1.2 | | 5 | 6.00 | m | 18'보수 |
| 8 | S1 | 방호벽 | 균열부백태 | 0.2 | 1.2 | | 1 | 1.20 | m | 18'보수 |
| 9 | S1 | 방호벽 | 균열부백태 | 0.3 | 1.2 | | 9 | 10.80 | m | 18'보수 |
| 10 | S1 | 신속이음 | 후타재균열 | 0.1 | 0.3 | | 20 | 6.00 | m | 20'보수 |
| 11 | S1 | 신속이음 | 차수판변형 | | | | 1 | 1.00 | ea | 20'보수 |
| 12 | S1 | 신속이음 | 차수판앵커탈락 | | | | 3 | 3.00 | ea | 20'보수 |

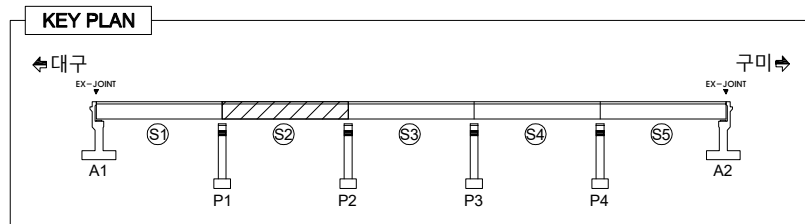
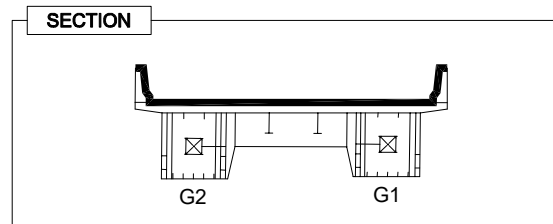
# ■ 전평고가교 외관조사망도 바닥판 상면 S2

| 번호 | 경간 | 손 상 위 치 | 손 상 내 용 | 손상규모 | | | | | 단 위 | 비 고 |
|---|---|---|---|---|---|---|---|---|---|---|
| 1 | S2 | 방호벽 | 균열 | 0.3 | 1.2 | | 1 | 1.20 | m | 18'보수 |
| 2 | S2 | 방호벽 | 균열 | 0.3 | 1.2 | | 15 | 18.00 | m | 18'보수 |
| 3 | S2 | 방호벽 | 균열 | 0.2 | 1.5 | | 1 | 1.50 | m | 18'보수 |
| 4 | S2 | 방호벽 | 균열 | 0.3 | 1.2 | | 2 | 2.40 | m | 18'보수 |

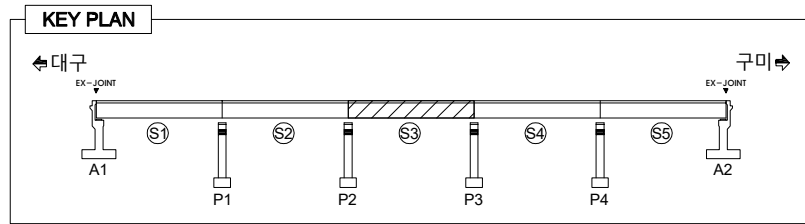
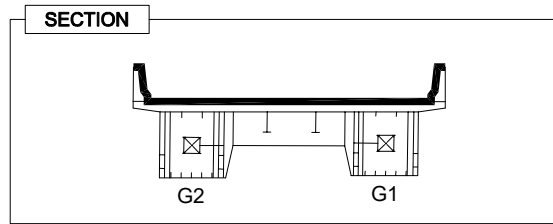
# ■ 전평고가교 외관조사망도 바닥판 상면 S3

| 번호 | 경간 | 손 상 위 치 | 손 상 내 용 | 손상규모 | | | | | 단 위 | 비 고 |
|---|---|---|---|---|---|---|---|---|---|---|
| 1 | S3 | 방호벽 | 균열부백태 | 0.3 | 1.2 | | 6 | 7.20 | m | 18'보수 |
| 2 | S3 | 방호벽 | 균열부백태 | 0.2 | 0.5 | | 3 | 1.50 | m | 18'보수 |
| 4 | S3 | 방호벽 | 균열부백태 | 0.3 | 1.2 | | 8 | 9.60 | m | 18'보수 |
| 5 | S3 | 방호벽 | 균열부백태 | 0.3 | 1.2 | | 3 | 3.60 | m | 18'보수 |

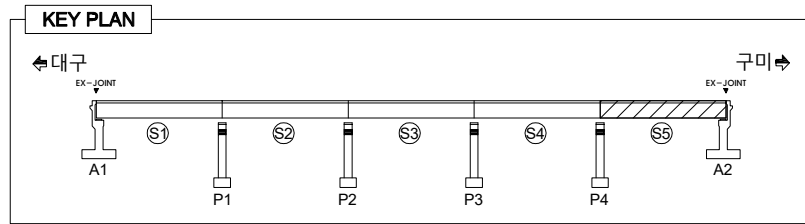
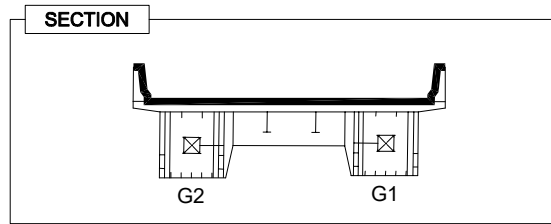
# ■ 전평고가교 외관조사망도 바닥판 상면 S5

| 번호 | 경간 | 손 상 위 치 | 손 상 내 용 | 손상규모 | | | | | 단 위 | 비 고 |
|---|---|---|---|---|---|---|---|---|---|---|
| 1 | S5 | 방호벽 | 균열부백태 | 0.3 | 1.2 | | 4 | 4.80 | m | 18'보수 |
| 2 | S5 | 신축이음 | 후타재균열 | 0.1 | 0.3 | | 19 | 5.70 | m | 20'보수 |

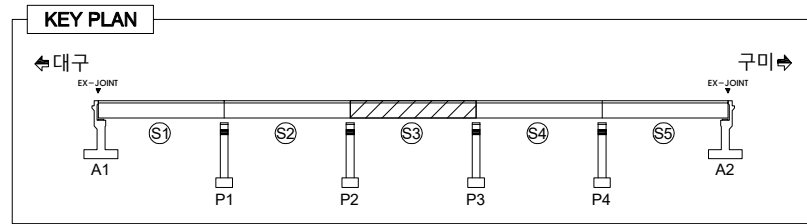
# ■ 천평고가교 외관조사망도 바닥판 하면 및 거더외부, 가로보 S3

| 번호 | 경간 | 손상 위치 | 손상 내용 | 손상 규모 | | | | | 단위 | 비고 |
|---|---|---|---|---|---|---|---|---|---|---|
| 1 | S3 | 바닥판 | 망상균열 | | 2.0 | 1.5 | 2 | 6.00 | ㎡ | 신규 |

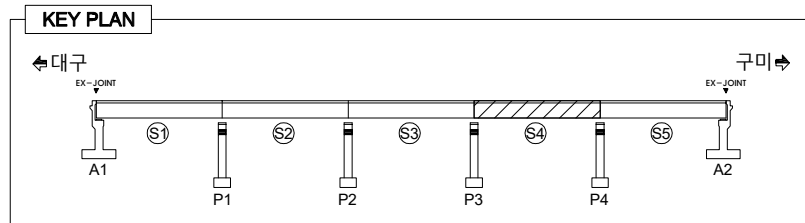
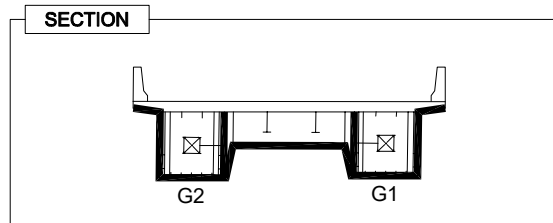
# ■ 전평고가교 외관조사망도 바닥판 하면 및 거더외부, 가로보 S4

| 번호 | 경간 | 손상위치 | 손상내용 | 손상규모 | | | | | 단위 | 비고 |
|---|---|---|---|---|---|---|---|---|---|---|
| 1 | S4 | 바닥판 | 망상균열 | | 1.5 | 1.5 | 1 | 2.25 | m <sup>2</sup> | 신규 |
| 3 | S4 | 바닥판 | 균열 | 0.1 | 2.0 | | 1 | 2.00 | m | 신규 |
| 4 | S4 | 바닥판 | 균열 | 0.1 | 0.5 | | 1 | 0.50 | m | 신규 |
| 5 | S4 | 바닥판 | 균열 | 0.1 | 0.5 | | 1 | 0.50 | m | 신규 |
| 6 | S4 | 바닥판 | 균열 | 0.1 | 1.0 | | 1 | 1.00 | m | 신규 |

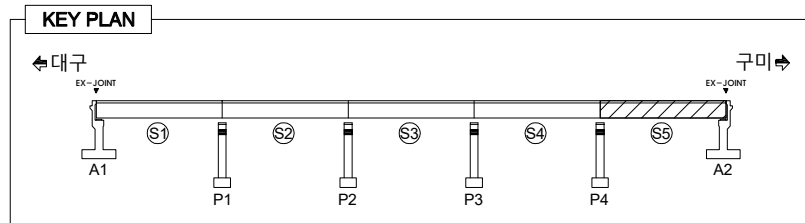
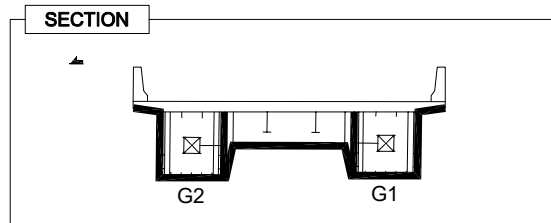
# ■ 전평고가교 외관조사망도 바닥판 하면 및 거더외부, 가로보 S5

| 번호 | 경간 | 손상위치 | 손상내용 | 손상규모 | | | | | 단위 | 비고 |
|---|---|---|---|---|---|---|---|---|---|---|
| 1 | S5 | 바닥판 | 보수부망상균열 | | 2.0 | 3.5 | 1 | 7.00 | ㎡ | 신규 |
| 3 | S5 | 바닥판 | 균열 | 0.1 | 1.5 | | 1 | 1.50 | m | 신규 |
| 4 | S5 | 거더외부 | 부식 | | 0.3 | 0.2 | 1 | 0.06 | ㎡ | 신규 |
| 5 | S5 | 바닥판 | 보수부망상균열 | | 2.0 | 3.5 | 2 | 14.00 | ㎡ | 신규 |
| 6 | S5 | 바닥판 | 보수부망상균열 | | 2.0 | 2.0 | 1 | 4.00 | ㎡ | 신규 |

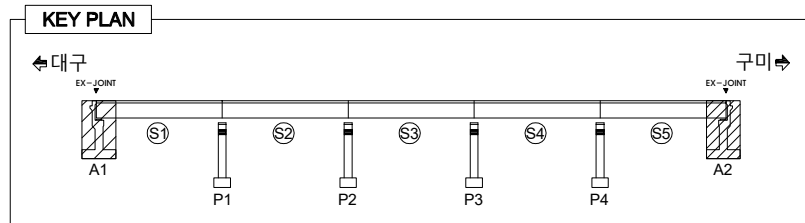
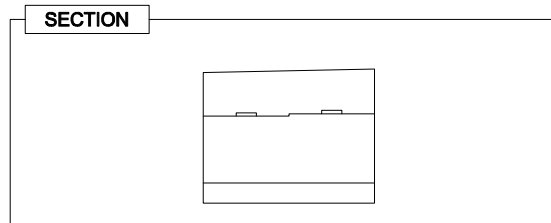
# ■ 천평고가교 외관조사망도 교대 A1, A2

| 번호 | 경간 | 손상위치 | 손상내용 | 손상규모 | | | | | 단위 | 비고 |
|---|---|---|---|---|---|---|---|---|---|---|
| 2 | A1 | 교대 | 하부고무재파손(누수) | | 8.0 | | 1 | 8.00 | m | 20'보수 |
| 3 | A1 | 교대 | 균열 | 0.1 | 2.0 | | 1 | 2.00 | m | 신규 |

② 하부고무재파손(누수)  
L=8.0m  
(신축이음)
