# 하판2교 외관조사망도 바닥판 상면 S1

| 용역명 | 발주처 | 용역사 | SCALE | DATE | 도면명 | 도면번호 |
|---|---|---|---|---|---|---|
| 국도26호선 회전교 등 16개교 정밀안전점검용역 | 대구국토관리사무소 | (재)한국재난연구원<br>(주)다음기술단 | None | 2020.12 | 바닥판 상면 S1 | 01 |

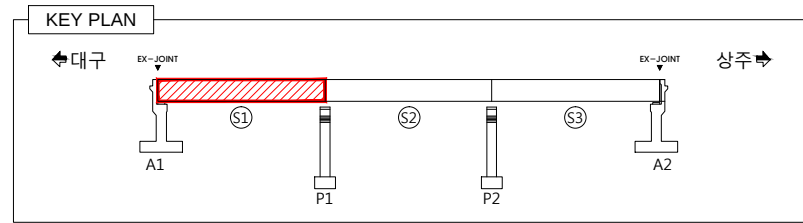
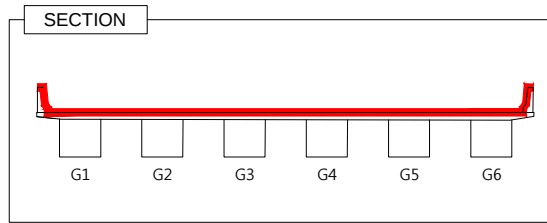
\*상주방향 방호벽 하단 표면열화

| 번호 | 경간 | 손상 위치 | 손상 내용 | 손상규모 | | | | | 단위 | 비고 |
|---|---|---|---|---|---|---|---|---|---|---|
| 1 | S1 | 방호벽 | 균열 | 0.1 | 0.3 | | 1 | 0.30 | m | |
| 2 | S1 | 방호벽 | 파손 | | 0.2 | 0.4 | 1 | 0.08 | m <sup>2</sup> | |
| 3 | S1 | 방음벽 | 방음벽 변형 | | | | 4 | 4.00 | ea | |
| 4 | S1 | 방호벽 | 파손 | | 0.1 | 0.4 | 1 | 0.04 | m <sup>2</sup> | |
| 5 | S1 | 교면포장 | 포장 마모 | | 3.5 | 20.0 | 1 | 70.00 | m <sup>2</sup> | |
| 6 | S1 | 신축이음 | 후타재 박리 | | 1.5 | 0.55 | 1 | 0.83 | m <sup>2</sup> | |
| 7 | S1 | 교면포장 | 포장 마모 | | 3.5 | 50.0 | 1 | 175.00 | m <sup>2</sup> | |
| 8 | S1 | 신축이음 | 후타재 균열 | 0.2 | 0.4 | | 45 | 18.00 | m | |
| 9 | S1 | 교면포장 | 포장 패임 | | 12.0 | 15.0 | 1 | 180.00 | m <sup>2</sup> | |
| 10 | S1 | 교면포장 | 포장 패임 | | 1.0 | 1.5 | 1 | 1.50 | m <sup>2</sup> | |
| 11 | S1 | 교면포장 | 포장 패임 | | 0.3 | 0.3 | 1 | 0.09 | m <sup>2</sup> | |
| 12 | S1 | 방호벽 | 차수판 탈락 | | | | 1 | 1.00 | ea | |
| 13 | S1 | 방음벽 | 방음벽 파손 | | | | 1 | 1.00 | ea | |
| 14 | S1 | 방호벽 | 균열 | 0.1 | 0.4 | | 1 | 0.40 | m | |
| 15 | S1 | 방호벽 | 균열 | 0.1 | 0.6 | | 1 | 0.60 | m | |
| 16 | S1 | 방음벽 | 방음벽 지주부변형 | | | | 2 | 2.00 | ea | 신규 |
| 17 | S1 | 방음벽 | 방음벽 파손 | | | | 5 | 5.00 | ea | 신규 |

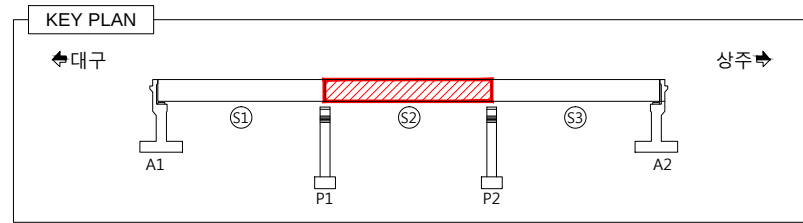
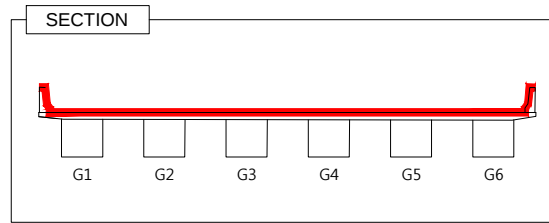
# 하판2교 외관조사망도 바닥판 상면 S2

| 번호 | 경간 | 손상 위치 | 손상 내용 | 손상 규모 | | | | | 단 위 | 비 고 |
|---|---|---|---|---|---|---|---|---|---|---|
| 3 | S2 | 방호벽 | 균열 | 0.1 | 0.3 | | 1 | 0.30 | m | |
| 4 | S2 | 방호벽 | 균열 | 0.1 | 0.5 | | 1 | 0.50 | m | |
| 5 | S2 | 교면포장 | 포장 균열 | | 5.0 | | 1 | 5.00 | m | 신규 |

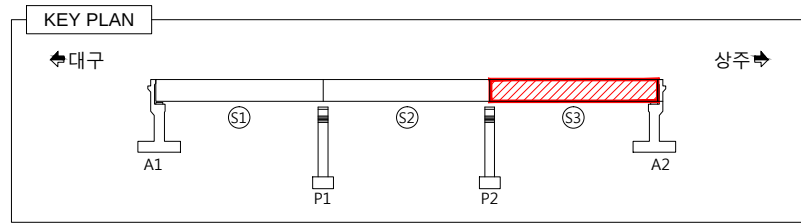
# 하판2교 외관조사망도 바닥판 상면 S3

| 번호 | 경간 | 손 상 위 치 | 손 상 내 용 | 손상규모 | | | | | 단 위 | 비 고 |
|---|---|---|---|---|---|---|---|---|---|---|
| 4 | S3 | 신축이음 | 후타재 균열 | 0.1 | 0.4 | | 24 | 9.60 | m | |
| 6 | S3 | 방호벽 | 균열 | 0.1 | 0.4 | | 1 | 0.40 | m | |
| 7 | S3 | 방호벽 | 균열 | 0.1 | 0.4 | | 2 | 0.80 | m | |
| 8 | S3 | 방호벽 | 균열 | 0.1 | 0.3 | | 2 | 0.60 | m | |
| 9 | S3 | 신축이음 | 후타재 균열 | 0.3 | 0.4 | | 35 | 14.00 | m | |
| 10 | S3 | 신축이음 | 후타재 균열 | 0.2 | 0.4 | | 21 | 8.40 | m | |
| 17 | S3 | 교면포장 | 포장 균열 | | 5.0 | | 1 | 5.00 | m | 신규 |

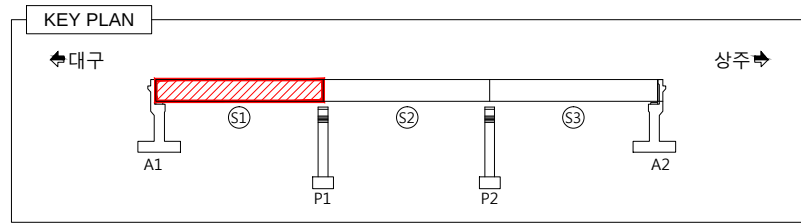
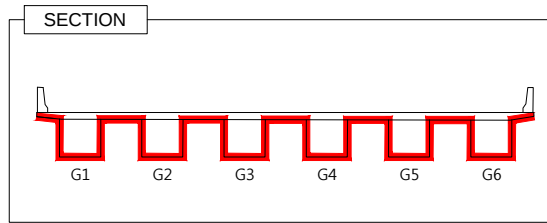
# ■ 하판2교 외관조사망도 바닥판 하면 및 거더외부 S1

| 번호 | 경간 | 손 상 위 치 | 손 상 내 용 | 손상규모 | | | | | 단 위 | 비 고 |
|---|---|---|---|---|---|---|---|---|---|---|
| 1 | S1 | 바닥판 | 균열 | 0.2 | 0.8 | | 2 | 1.60 | m | |
| 2 | S1 | 바닥판 | 균열 | 0.2 | 1.8 | | 1 | 1.80 | m | |
| 3 | S1 | 바닥판 | 균열 | 0.2 | 1.0 | | 1 | 1.00 | m | |
| 4 | S1 | 바닥판 | 균열 | 0.2 | 1.0 | | 1 | 1.00 | m | 보수 |
| 5 | S1 | 바닥판 | 균열 | 0.2 | 0.8 | | 2 | 1.60 | m | 보수 |
| 6 | S1 | 바닥판 | 균열 | 0.2 | 0.8 | | 1 | 0.80 | m | |
| 8 | S1 | 거더외부(G1~G3) | 점부식 | | 2.0 | 50.0 | 3 | 300.00 | m <sup>2</sup> | |
| 9 | S1 | 바닥판 | 균열 | 0.2 | 0.4 | | 1 | 0.40 | m | 보수 |
| 10 | S1 | 바닥판 | 균열 | 0.2 | 0.8 | | 1 | 0.80 | m | 보수 |
| 11 | S1 | 거더외부(G1) | 부식 | | 0.1 | 0.1 | 1 | 0.01 | m <sup>2</sup> | |
| 12 | S1 | 바닥판 | 균열 | 0.2 | 0.6 | | 1 | 0.60 | m | 보수 |
| 13 | S1 | 거더외부(G2) | 부식 | | 0.1 | 0.1 | 1 | 0.01 | m <sup>2</sup> | |
| 14 | S1 | 바닥판 | 균열 | 0.1 | 0.8 | | 3 | 2.40 | m | |
| 15 | S1 | 거더외부(G3) | 부식 | | 0.2 | 0.5 | 1 | 0.10 | m <sup>2</sup> | |
| 16 | S1 | 바닥판 | 균열 | 0.1 | 0.5 | | 1 | 0.50 | m | 보수 |
| 17 | S1 | 바닥판 | 균열 | 0.1 | 0.3 | | 4 | 1.20 | m | 보수 |
| 18 | S1 | 거더외부(G6) | 부식 | | 0.1 | 0.2 | 1 | 0.02 | m <sup>2</sup> | |
| 19 | S1 | 거더외부(G6) | 부식 | | 0.1 | 0.1 | 1 | 0.01 | m <sup>2</sup> | |
| 20 | S1 | 거더외부(G4~G6) | 점부식 | | 2.0 | 50.0 | 3 | 300.00 | m <sup>2</sup> | 신규 |
| 21 | S1 | 가로보 | 점부식 | | 0.2 | 2.0 | 6 | 2.40 | m <sup>2</sup> | 신규 |
| 22 | S1 | 바닥판 | 균열 | 0.1 | 0.6 | | 1 | 0.60 | m | 신규 |
| 23 | S1 | 바닥판 | 균열 | 0.1 | 1.2 | | 2 | 2.40 | m | 신규 |
| 24 | S1 | 바닥판 | 균열 | 0.1 | 2.8 | | 1 | 2.80 | m | 신규 |
| 25 | S1 | 거더외부(G2) | 점부식 | | 0.5 | 2.0 | 1 | 1.00 | m <sup>2</sup> | 신규 |
| 26 | S1 | 바닥판 | 균열 | 0.2 | 0.9 | | 12 | 10.80 | m | 신규 |
| 27 | S1 | 바닥판 | 균열 | 0.2 | 0.9 | | 8 | 7.20 | m | 신규 |

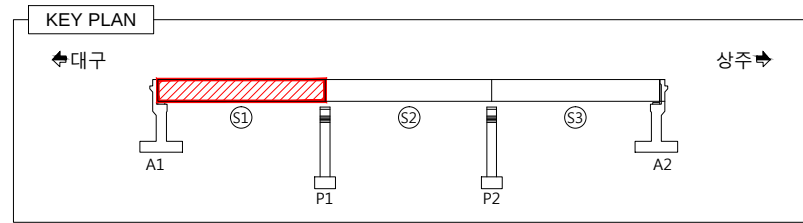
# ■ 하판2교 외관조사망도 바닥판 하면 및 거더외부 S1

| 번호 | 경간 | 손상 위치 | 손상 내용 | 손상규모 | | | | | 단위 | 비고 |
|---|---|---|---|---|---|---|---|---|---|---|
| 31 | S1 | 가로보 | 점부식 | | 0.2 | 2.0 | 1 | 0.40 | m <sup>2</sup> | 신규 |
| 32 | S1 | 가로보 | 점부식 | | 0.2 | 0.5 | 1 | 0.10 | m <sup>2</sup> | 신규 |
| 33 | S1 | 거더외부(G6) | 볼트부식 | | 0.1 | 0.1 | 3 | 0.03 | m <sup>2</sup> | 신규 |
| 34 | S1 | 가로보 | 점부식 | | 0.2 | 2.0 | 1 | 0.40 | m <sup>2</sup> | 신규 |
| 35 | S1 | 가로보 | 점부식 | | 0.2 | 0.5 | 1 | 0.10 | m <sup>2</sup> | 신규 |
| 36 | S1 | 가로보 | 점부식 | | 0.2 | 1.0 | 2 | 0.40 | m <sup>2</sup> | 신규 |
| 37 | S1 | 바닥판 | 균열 | 0.1 | 0.9 | | 2 | 1.80 | m | 신규 |

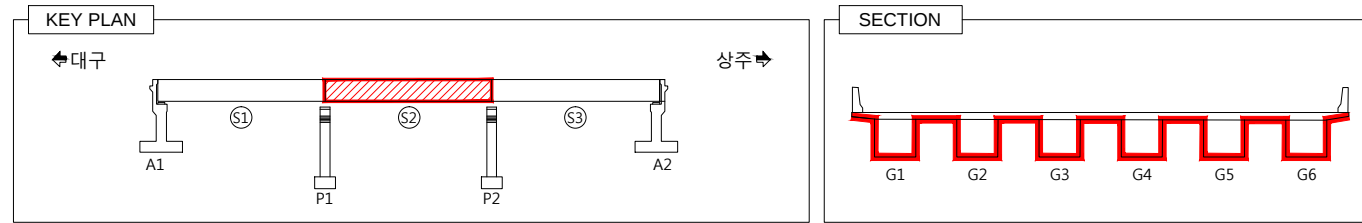
# ■ 하판2교 외관조사망도 바닥판 하면 및 거더외부 S2

| 번호 | 경간 | 손 상 위 치 | 손 상 내 용 | 손상규모 | | | | 단 위 | 비 고 |
|---|---|---|---|---|---|---|---|---|---|
| 1 | S2 | 거더외부(G1~G3) | 점부식 | | 2.0 | 50.0 | 3 | 300.00 | m <sup>2</sup> |
| 2 | S2 | 거더외부(G4) | 점부식 | | 2.0 | 50.0 | 1 | 100.00 | m <sup>2</sup> |
| 3 | S2 | 거더외부(G5) | 점부식 | | 2.0 | 50.0 | 1 | 100.00 | m <sup>2</sup> |
| 4 | S2 | 거더외부(G6) | 점부식 | | 2.0 | 50.0 | 1 | 100.00 | m <sup>2</sup> |
| 5 | S2 | 바닥판 | 균열 | 0.1 | 1.2 | | 1 | 1.20 | m 보수 |
| 6 | S2 | 바닥판 | 균열 | 0.1 | 0.4 | | 1 | 0.40 | m 보수 |
| 7 | S2 | 바닥판 | 균열 | 0.1 | 0.4 | | 1 | 0.40 | m 보수 |
| 8 | S2 | 바닥판 | 균열 | 0.1 | 0.6 | | 1 | 0.60 | m 보수 |
| 9 | S2 | 바닥판 | 균열 | 0.1 | 0.3 | | 1 | 0.30 | m 보수 |
| 10 | S2 | 바닥판 | 균열 | 0.1 | 0.9 | | 2 | 1.80 | m 신규 |
| 11 | S2 | 바닥판 | 균열 | 0.1 | 1.2 | | 4 | 4.80 | m 신규 |
| 12 | S2 | 바닥판 | 균열 | 0.2 | 1.2 | | 1 | 1.20 | m 신규 |
| 13 | S2 | 바닥판 | 균열 | 0.1 | 0.6 | | 3 | 1.80 | m 신규 |
