# ■ 성수교(25) 외관조사망도 바닥판 상면 S1

| 용역명 | 발주처 | 용역사 | SCALE | DATE | 도면명 | 도면번호 |
|---|---|---|---|---|---|---|
| 국도26호선 회천교 등 16개교 정밀안전점검용역 | 대구국토관리사무소 | (재)한국재난연구원<br>(주) 다 음 기 술 단 | None | 2020.12 | 바닥판 상면 S4 | 04 |

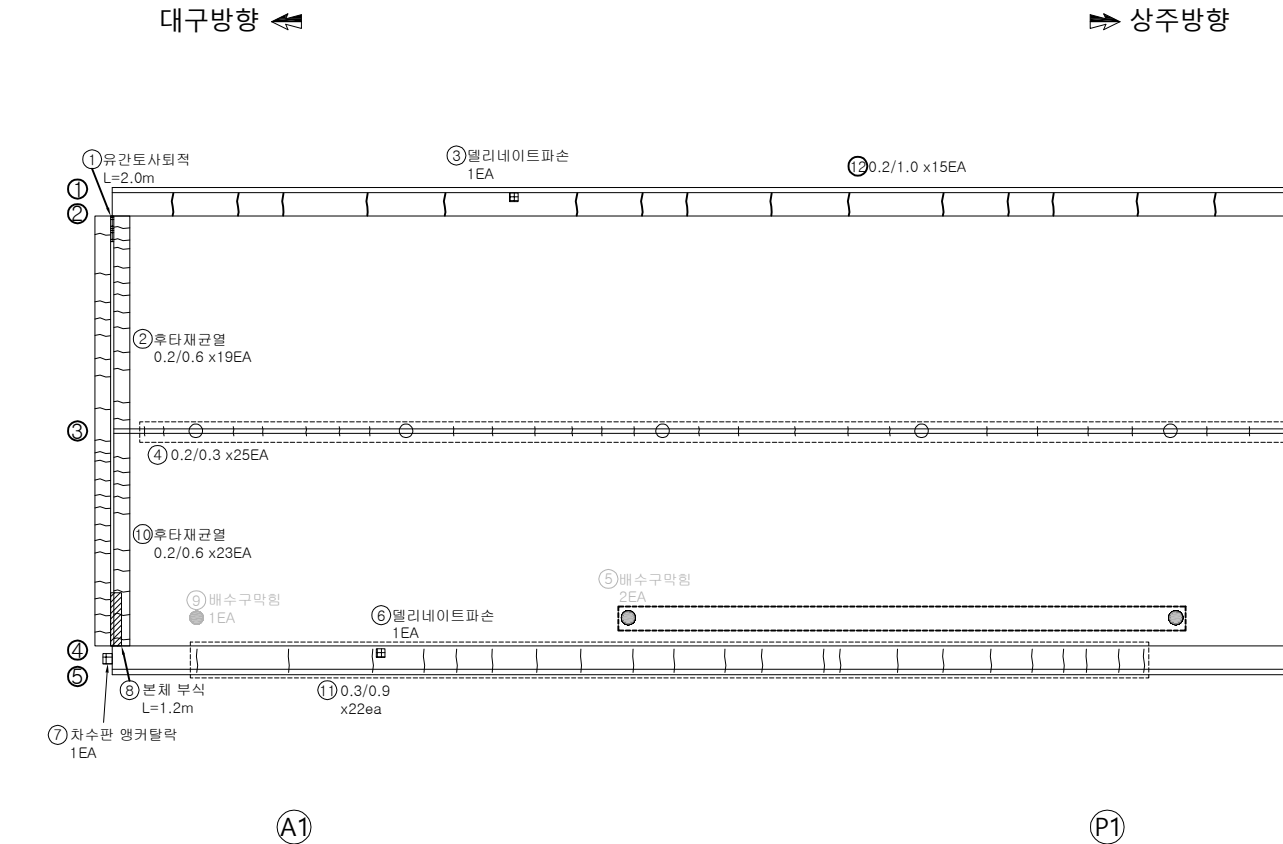
| 번호 | 경간 | 손상 위치 | 손상 내용 | 손상 규모 | | | | 단위 | 비고 |
|---|---|---|---|---|---|---|---|---|---|
| 1 | S1 | 신축이음 | 유간토사퇴적 | | 2.0 | | 1 | 2.00 | m |
| 2 | S1 | 신축이음 | 후타재균열 | 0.2 | 0.6 | | 19 | 11.40 | m |
| 3 | S1 | 방호벽 | 델리네이트파손 | | | | 1 | 1.00 | ea |
| 4 | S1 | 중분대 | 균열 | 0.2 | 0.3 | | 25 | 7.50 | m |
| 5 | S1 | 배수시설 | 배수구막힘 | | | | 2 | 2.00 | ea |
| 6 | S1 | 방호벽 | 델리네이트파손 | | | | 1 | 1.00 | ea |
| 7 | S1 | 신축이음 | 차수판 앵커탈락 | | | | 1 | 1.00 | ea |
| 8 | S1 | 신축이음 | 본체 부식 | | 1.2 | | 1 | 1.20 | m |
| 9 | S1 | 배수시설 | 배수구막힘 | | | | 1 | 1.00 | ea |
| 10 | S1 | 신축이음 | 후타재균열 | 0.2 | 0.6 | | 23 | 13.80 | m |
| 11 | S1 | 방호벽 | 균열 | 0.3 | 0.9 | | 22 | 19.80 | m |
| 12 | S1 | 방호벽 | 균열 | 0.2 | 1.0 | | 15 | 15.00 | m |

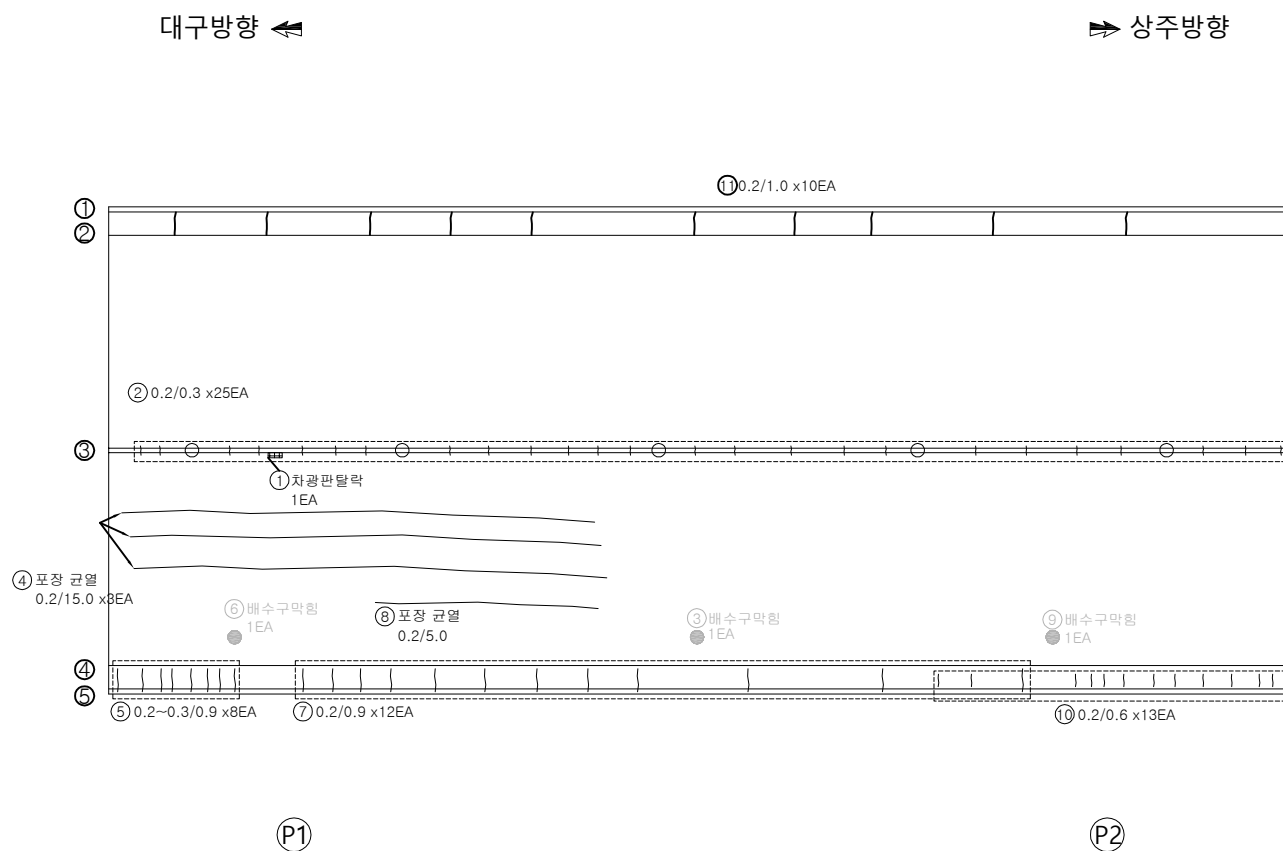
# ■ 성수교(25) 외관조사망도 바닥판 상면 S2

| 번호 | 경간 | 손상 위치 | 손상 내용 | 손상 규모 | | | | 단위 | 비고 |
|---|---|---|---|---|---|---|---|---|---|
| 2 | S2 | 중분대 | 균열 | 0.2 | 0.3 | | 25 | 7.50 | m |
| 4 | S2 | 교면포장 | 포장 균열 | 0.2 | 15.0 | | 3 | 45.00 | m |
| 5 | S2 | 방호벽 | 균열 | 0.2~0.3 | 0.9 | | 8 | 7.20 | m |
| 7 | S2 | 방호벽 | 균열 | 0.2 | 0.9 | | 12 | 10.80 | m |
| 8 | S2 | 교면포장 | 포장 균열 | 0.2 | 5.0 | | 1 | 5.00 | m |
| 10 | S2 | 방호벽 | 균열 | 0.2 | 0.6 | | 13 | 7.80 | m |
| 11 | S2 | 방호벽 | 균열 | 0.2 | 1.0 | | 10 | 10.00 | m |

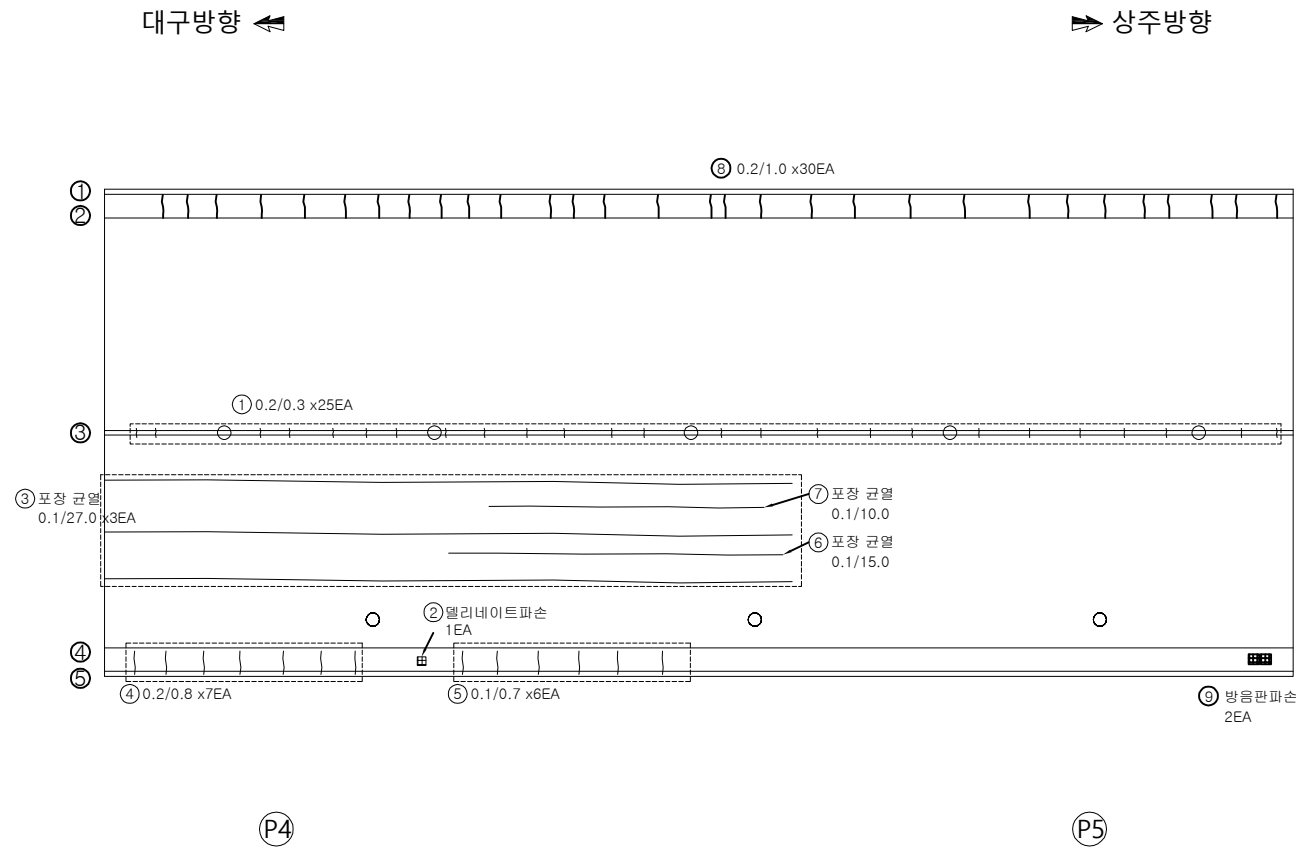
| 용역명 | 발주처 | 용역사 | SCALE | DATE | 도면명 | 도면번호 |
|---|---|---|---|---|---|---|
| 국도26호선 회전교 동 16개교 정밀안전점검용역 | 대구국토관리사무소 | (재)한국재난연구원<br>(주) 다음기술단 | None | 2020.12 | 바닥판 상면 S5 | 05 |

| 번호 | 경간 | 손상위치 | 손상내용 | 손상규모 | | | | 단위 | 비고 |
|---|---|---|---|---|---|---|---|---|---|
| 1 | S5 | 중분대 | 균열 | 0.2 | 0.3 | | 25 | 7.50 | m |
| 3 | S5 | 교면포장 | 포장 균열 | 0.1 | 27.0 | | 3 | 81.00 | m |
| 4 | S5 | 교면포장 | 포장 균열 | 0.2 | 0.8 | | 7 | 5.60 | m |
| 5 | S5 | 교면포장 | 포장 균열 | 0.1 | 0.7 | | 6 | 4.20 | m |
| 6 | S5 | 교면포장 | 포장 균열 | 0.1 | 15.0 | | 1 | 15.00 | m |
| 7 | S5 | 교면포장 | 포장 균열 | 0.1 | 10.0 | | 1 | 10.00 | m |
| 8 | S5 | 방호벽 | 균열 | 0.2 | 1.0 | | 30 | 30.00 | m 신규 |

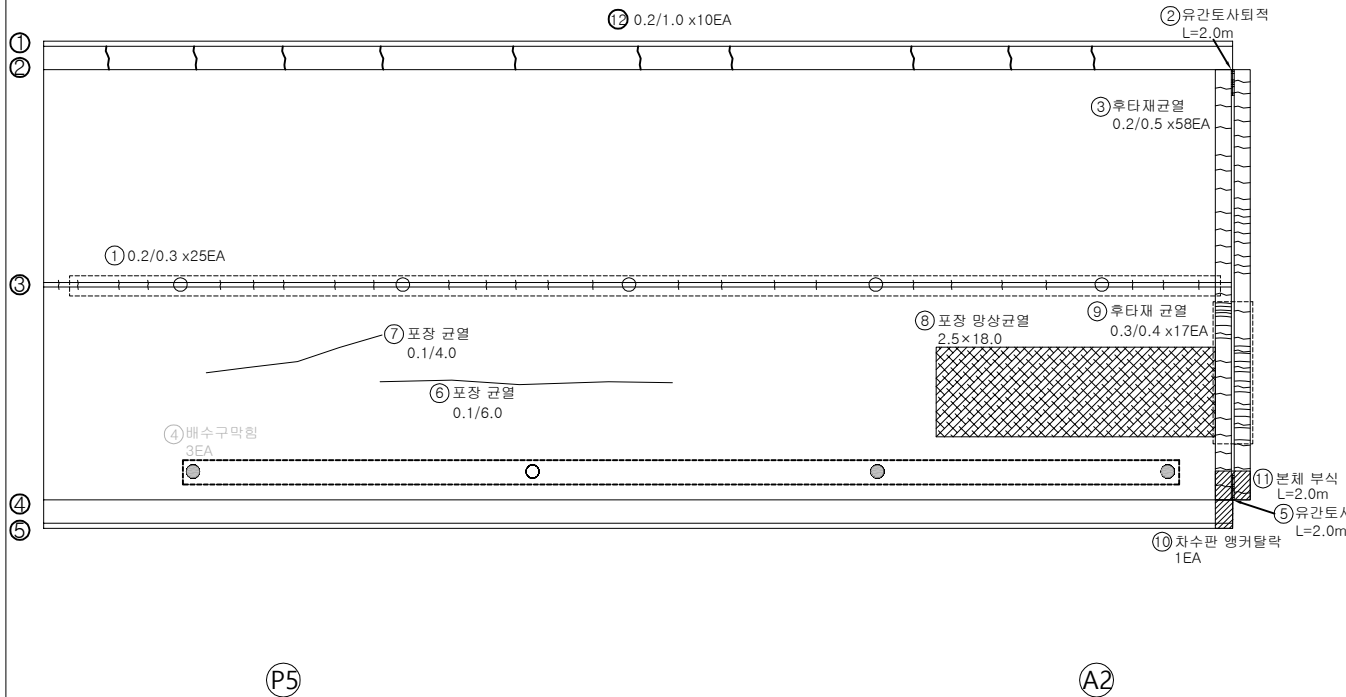
| 용역명 | 발주처 | 용역사 | SCALE | DATE | 도면명 | 도면번호 |
|---|---|---|---|---|---|---|
| 국도26호선 회전교 동 16개교 정밀안전점검용역 | 대구국토관리사무소 | (재)한국재난연구원<br>(주) 다음기술단 | None | 2020.12 | 바닥판 상면 S6 | 06 |

| 번호 | 경간 | 손상위치 | 손상내용 | 손상규모 | | | | 단위 | 비고 |
|---|---|---|---|---|---|---|---|---|---|
| 1 | S6 | 중분대 | 균열 | 0.2 | 0.3 | | 25 | 7.50 | m |
| 3 | S6 | 신축이음 | 후타재균열 | 0.2 | 0.5 | | 58 | 29.00 | m |
| 6 | S6 | 교면포장 | 포장 균열 | 0.1 | 6.0 | | 1 | 6.00 | m |
| 7 | S6 | 교면포장 | 포장 균열 | 0.1 | 4.0 | | 1 | 4.00 | m |
| 8 | S6 | 교면포장 | 포장 망상균열 | | 2.5 | 18.0 | 1 | 45.00 | m² |
| 9 | S6 | 교면포장 | 포장 균열 | 0.3 | 0.4 | | 17 | 6.80 | m |
| 11 | S6 | 신축이음 | 본체 부식 | | 2.0 | | 1 | 2.00 | m |
| 12 | S6 | 방호벽 | 균열 | 0.2 | 1.0 | | 10 | 10.00 | m |

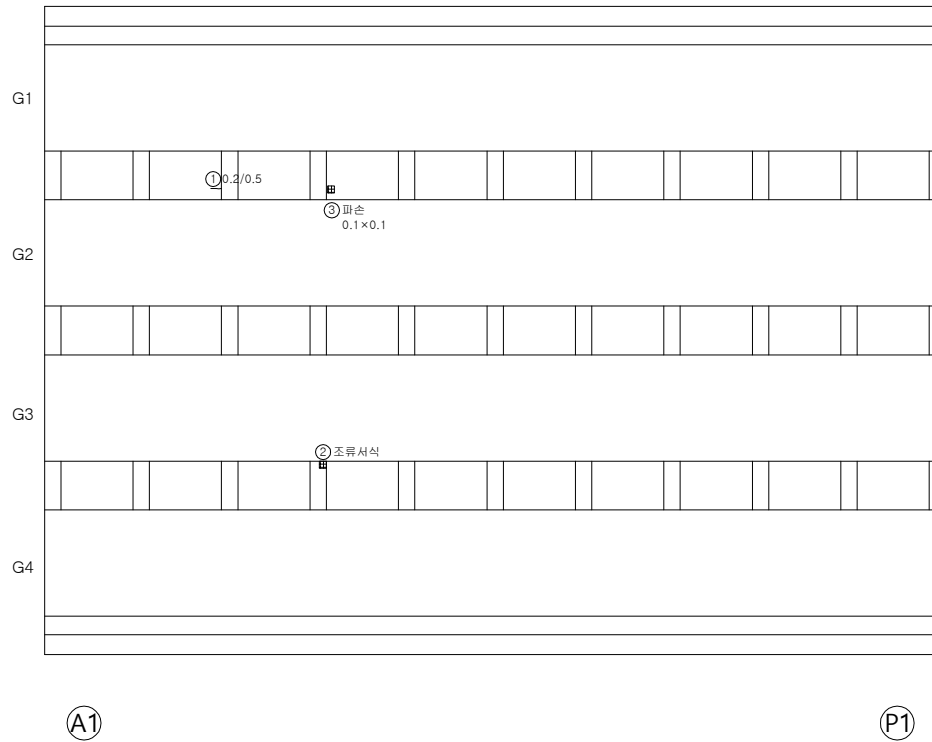
# ■ 성수교(25) 외관조사망도 바닥판 하면 S1

| 번호 | 경간 | 손상 위치 | 손상 내용 | 손상규모 | | | | | 단위 | 비고 |
|---|---|---|---|---|---|---|---|---|---|---|
| 1 | S1 | 바닥판 | 균열 | 0.2 | 0.5 | | 1 | 0.5 | m | |

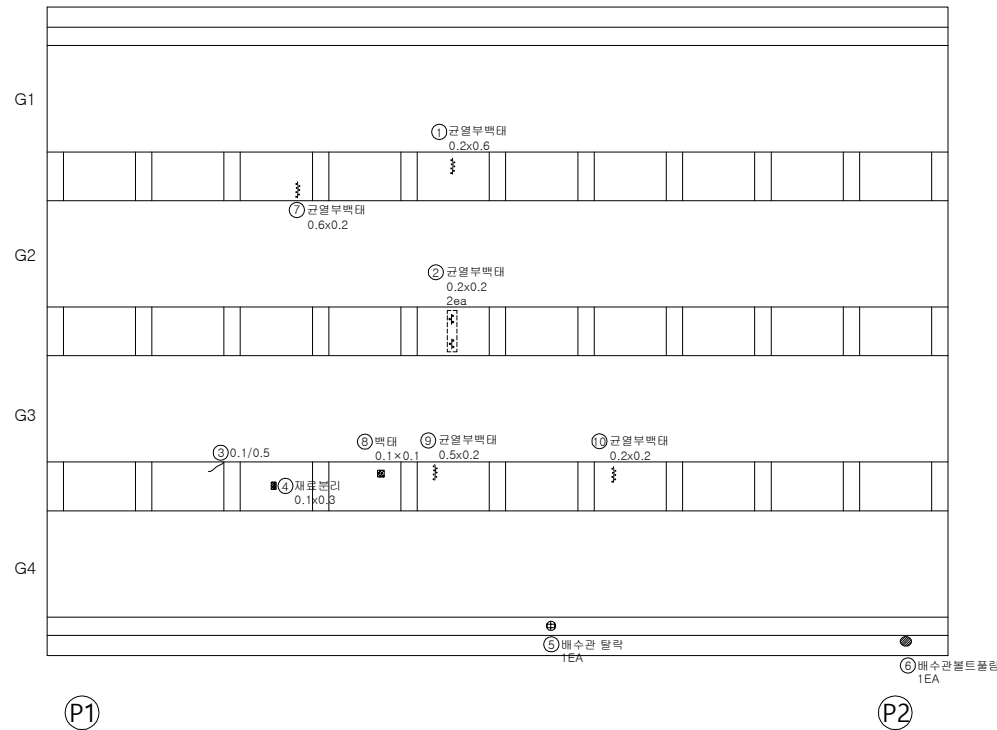
| 용역명 | 발주처 | 용역사 | SCALE | DATE | 도면명 | 도면번호 |
|---|---|---|---|---|---|---|
| 국도26호선 회전교 동 16개교 정밀안전점검용역 | 대구국토관리사무소 | (재)한국재난연구원<br>(주) 다음기술단 | None | 2020.12 | 바닥판 하면 S2 | 08 |

| 번호 | 경간 | 손상 위치 | 손상 내용 | 손상규모 | | | | 단위 | 비고 |
|---|---|---|---|---|---|---|---|---|---|
| 1 | S2 | 바닥판 | 균열부백태 | | 0.6 | 0.2 | 1 | 0.12 | m <sup>2</sup> |
| 2 | S2 | 바닥판 | 균열부백태 | | 0.2 | 0.2 | 2 | 0.08 | m <sup>2</sup> |
| 3 | S2 | 바닥판 | 균열 | 0.1 | 0.5 | | 1 | 0.50 | m |
| 7 | S2 | 바닥판 | 균열부백태 | | 0.6 | 0.2 | 1 | 0.12 | m <sup>2</sup> |
| 9 | S2 | 바닥판 | 균열부백태 | | 0.5 | 0.2 | 1 | 0.10 | m <sup>2</sup> |
| 10 | S2 | 바닥판 | 균열부백태 | | 0.2 | 0.2 | 1 | 0.04 | m <sup>2</sup> |

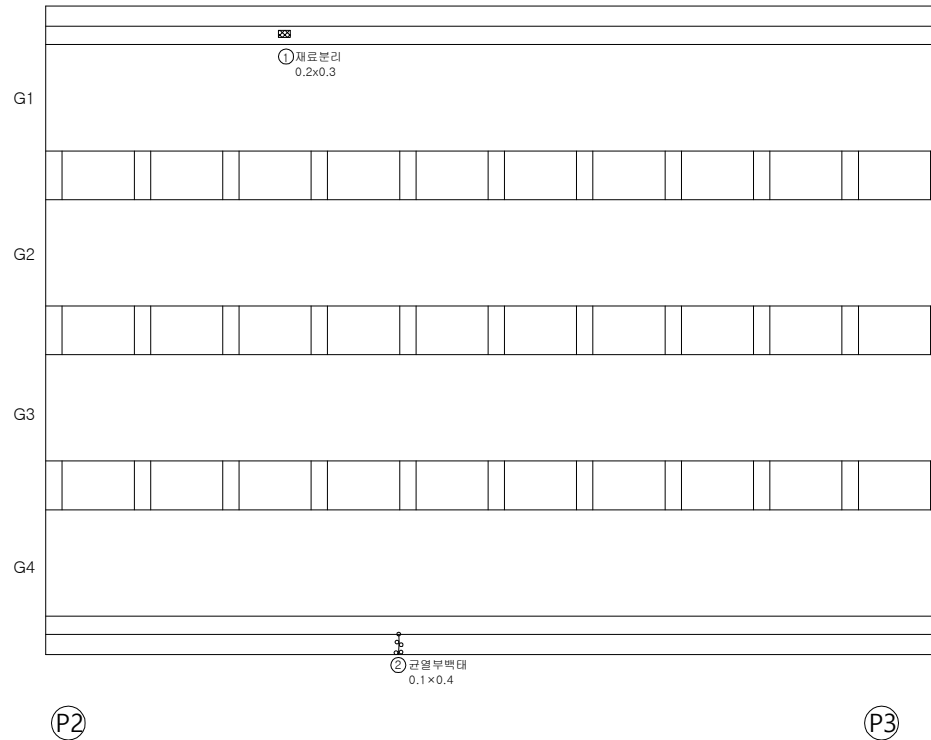
# ■ 성수교(25) 외관조사망도 바닥판 하면 S3

| 번호 | 경간 | 손상위치 | 손상내용 | 손상규모 | | | | 단위 | 비고 |
|---|---|---|---|---|---|---|---|---|---|
| 2 | S3 | 바닥판 | 균열부백태 | | 0.2 | 0.4 | 1 | 0.08 | ㎡ |

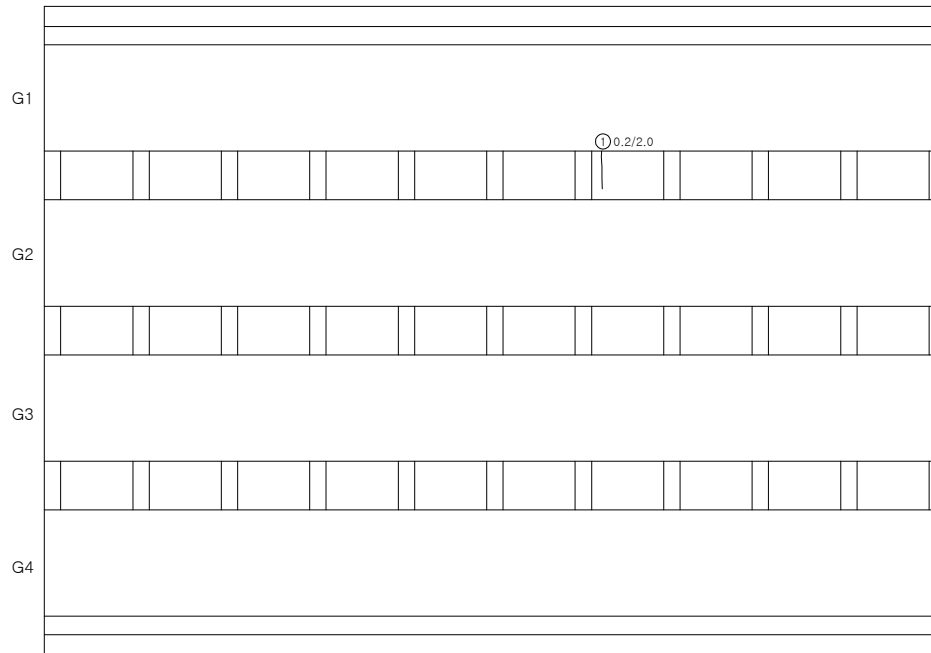
# ■ 성수교(25) 외관조사망도 바닥판 하면 S4

| 번호 | 경간 | 손상 위치 | 손상 내용 | 손상규모 | | | | | 단위 | 비고 |
|---|---|---|---|---|---|---|---|---|---|---|
| 1 | S4 | 바닥판 | 균열 | 0.2 | 2.0 | | 1 | 2.00 | m | |

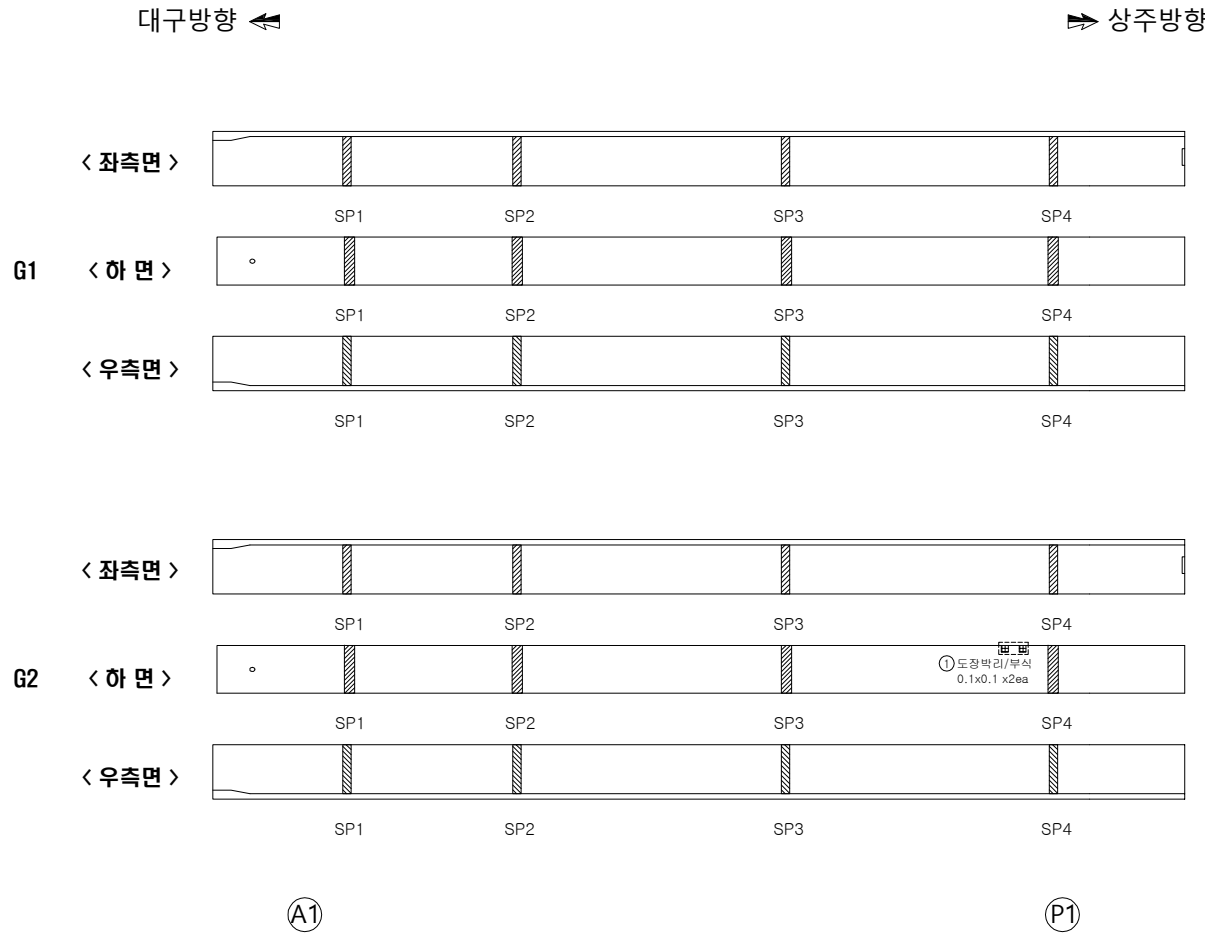
| 용역명 | 발주처 | 용역사 | SCALE | DATE | 도면명 | 도면번호 |
|---|---|---|---|---|---|---|
| 국도26호선 회전교 동 16개교 정밀안전점검용역 | 대구국토관리사무소 | (제)한국재난연구원<br>(주) 다음기술단 | None | 2020.12 | 거더내부 S1-G1 | 13 |

| 번호 | 경간 | 손상위치 | 손상내용 | 손상규모 | | | | | 단위 | 비고 |
|---|---|---|---|---|---|---|---|---|---|---|
| 1 | S1 | 거더외부 | 도장박리/부식 | | 0.1 | 0.1 | 2 | 0.02 | m <sup>2</sup> | |

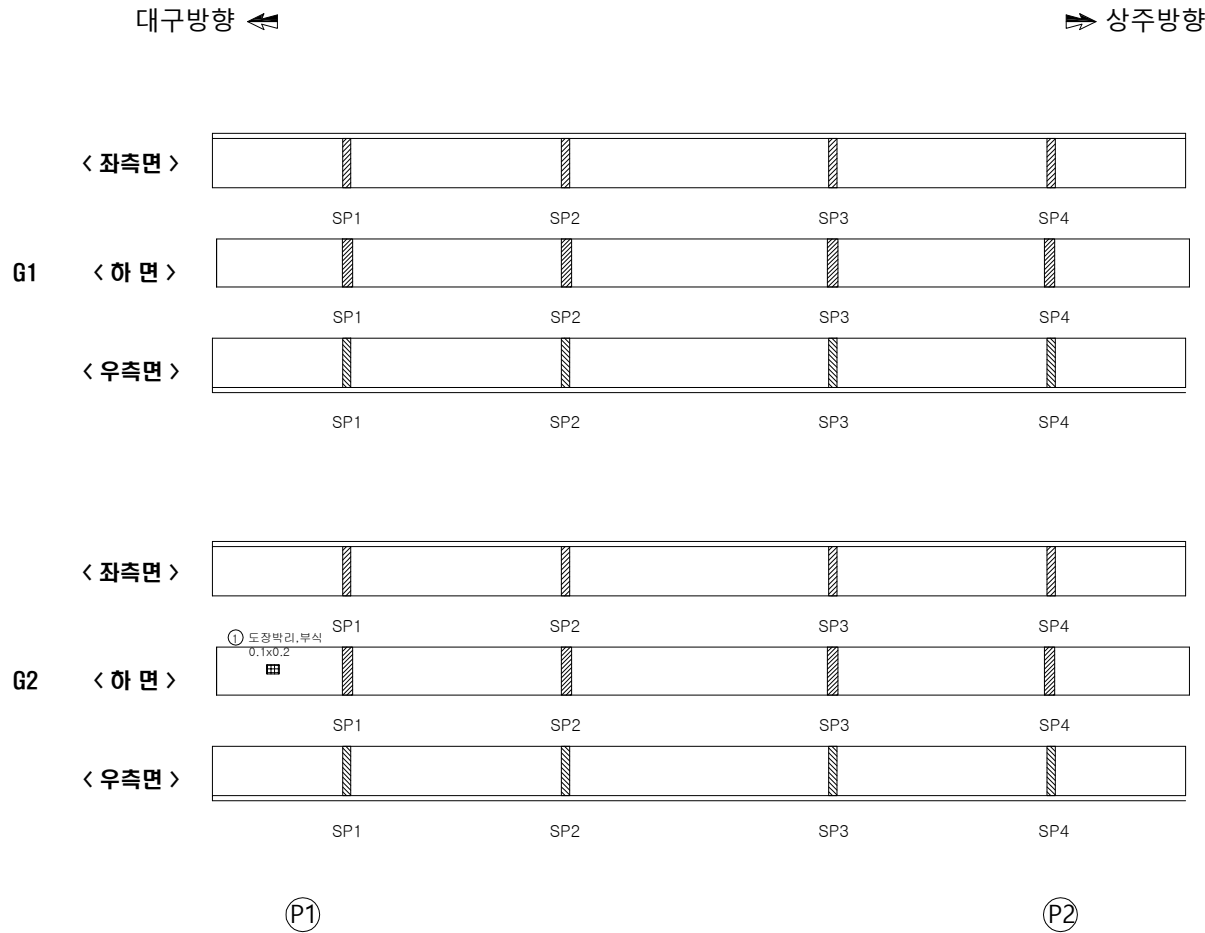
| 용역명 | 발주처 | 용역사 | SCALE | DATE | 도면명 | 도면번호 |
|---|---|---|---|---|---|---|
| 국도26호선 회전교 동 16개교 정밀안전점검용역 | 대구국토관리사무소 | (재)한국재난연구원<br>(주) 다음기술단 | None | 2020.12 | 거더내부 S2-G1 | 14 |

| 번호 | 경간 | 손상 위치 | 손상 내용 | 손상규모 | | | | | 단위 | 비고 |
|---|---|---|---|---|---|---|---|---|---|---|
| 1 | S2 | 거더외부 | 도장박리/부식 | | 0.1 | 0.2 | 1 | 0.02 | ㎡ | |

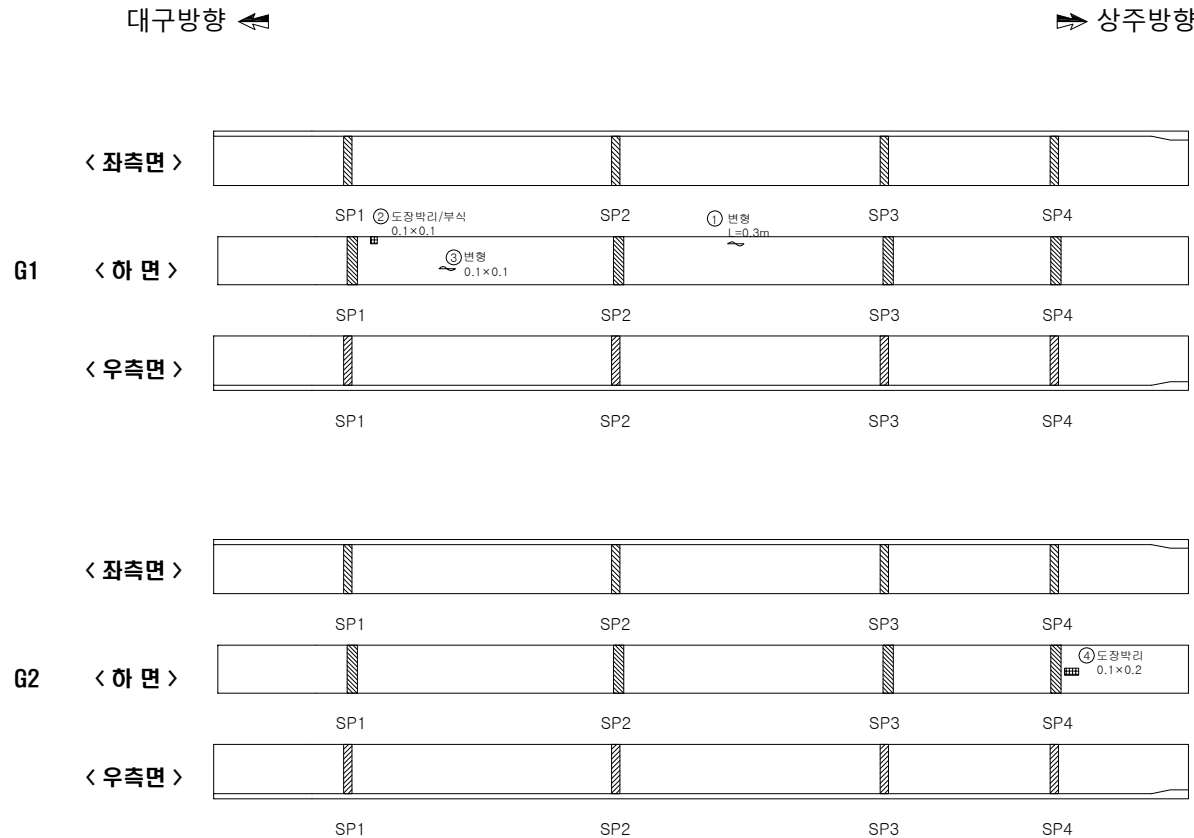
# ■ 성수교(25) 외관조사망도 거더내부 S6-G1,2

| 번호 | 경간 | 손상 위치 | 손상 내용 | 손상규모 | | | | 단위 | 비고 |
|---|---|---|---|---|---|---|---|---|---|
| 2 | S6 | 거더외부 | 도장박리/부식 | 0.1 | 0.1 | 1 | 0.01 | ㎡ | |

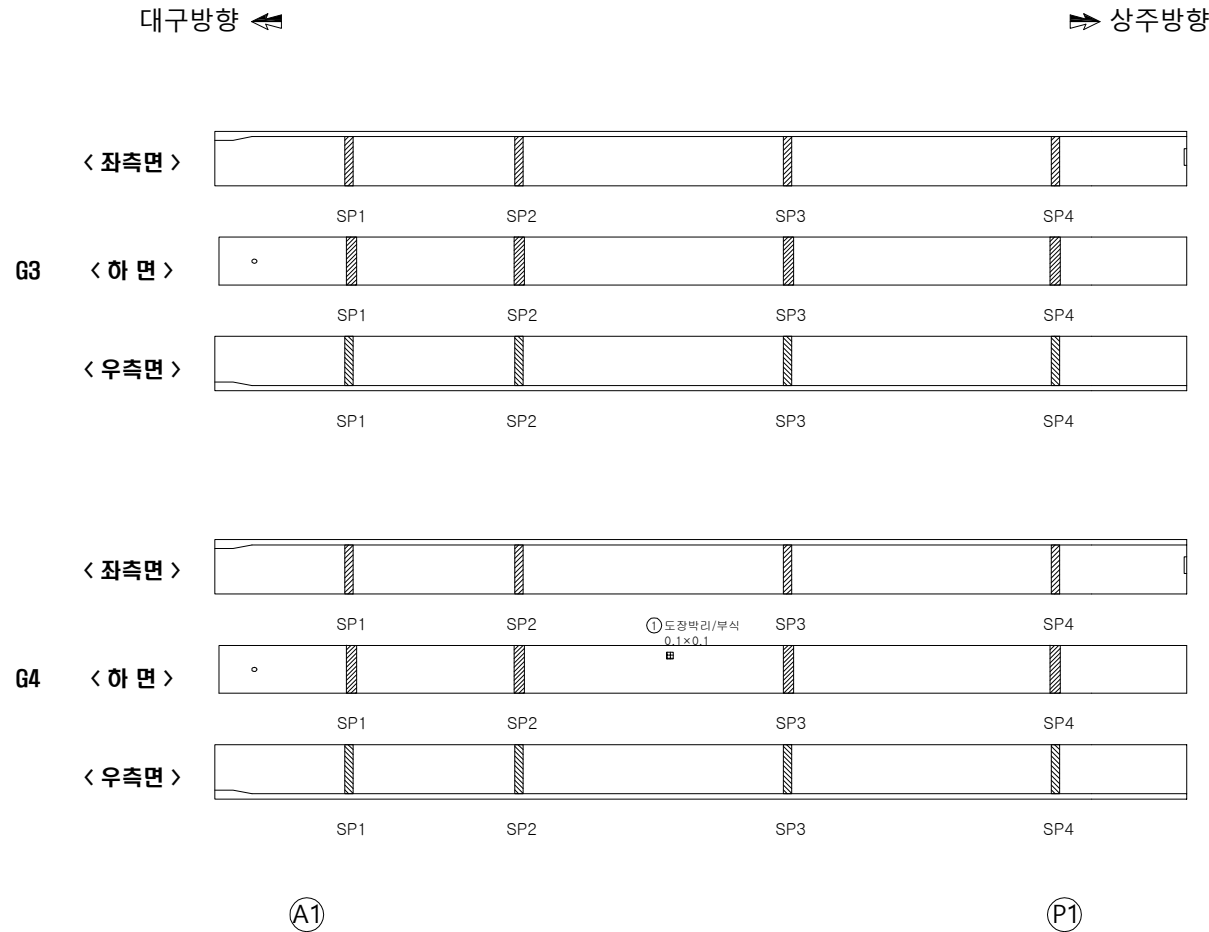
# ■ 성수교(25) 외관조사망도 거더내부 S1-G3,4

| 번호 | 경간 | 손상 위치 | 손상 내용 | 손상규모 | | | | 단위 | 비고 |
|---|---|---|---|---|---|---|---|---|---|
| 1 | S1 | 거더외부 | 도장박리/부식 | 0.1 | 0.1 | 1 | 0.01 | ㎡ | |

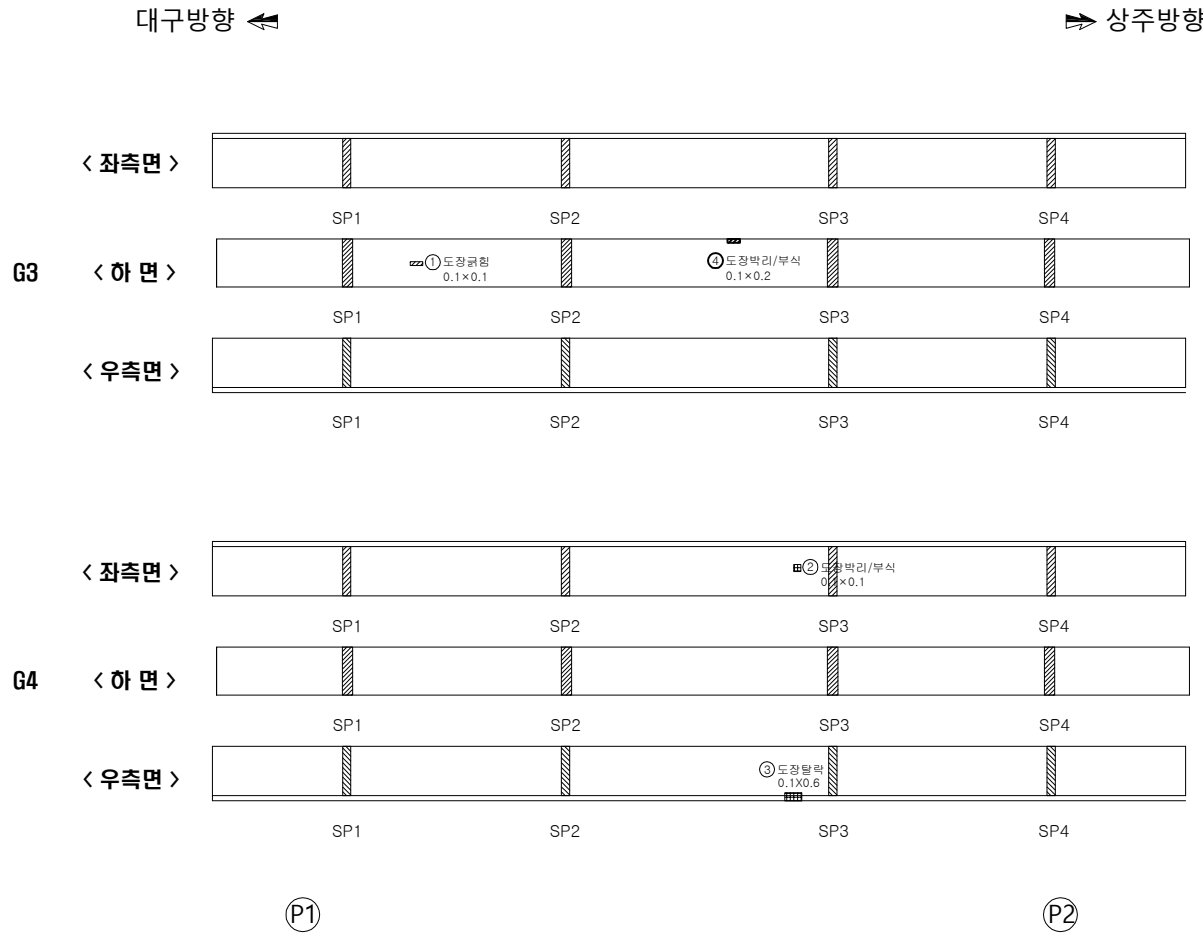
| 용역명 | 발주처 | 용역사 | SCALE | DATE | 도면명 | 도면번호 |
|---|---|---|---|---|---|---|
| 국도26호선 회전교 동 16개교 정밀안전점검용역 | 대구국토관리사무소 | (재)한국재난연구원<br>(주) 다음기술단 | None | 2020.12 | 거더내부 S2-G1 | 20 |

| 번호 | 경간 | 손상 위치 | 손상 내용 | 손상규모 | | | | | 단위 | 비고 |
|---|---|---|---|---|---|---|---|---|---|---|
| 2 | S2 | 거더외부 | 도장박리/부식 | | 0.1 | 0.1 | 1 | 0.01 | ㎡ | |
| 4 | S2 | 거더외부 | 도장박리/부식 | | 0.1 | 0.2 | 1 | 0.02 | ㎡ | 신규 |

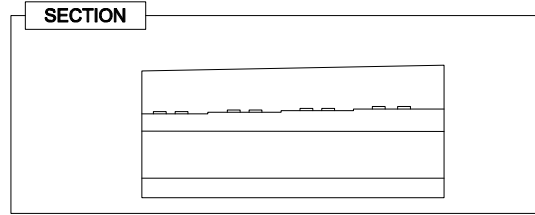
# ■ 성수교(25) 외관조사망도 교대 A2

| 번호 | 경간 | 손상 위치 | 손상 내용 | 손상규모 | | | | | 단 위 | 비 고 |
|---|---|---|---|---|---|---|---|---|---|---|
| 1 | A2 | 교대 | 누수오염 | | 0.5 | 1.0 | 1 | 0.50 | m <sup>2</sup> | |
| 2 | A2 | 교대 | 누수오염 | | 1.0 | 1.0 | 1 | 1.00 | m <sup>2</sup> | |
| 5 | A2 | 교량받침 | 발침부식 | 0.5 | 0.5 | 1 | 0.25 | m <sup>2</sup> | 신규 | |

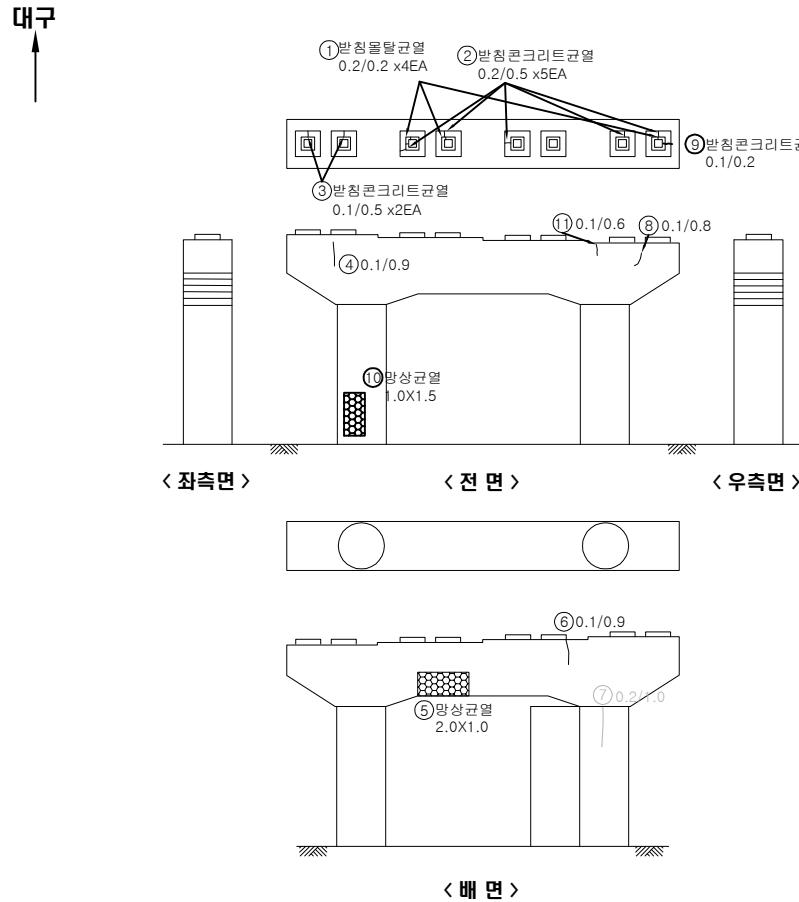
| 번호 | 경간 | 손상위치 | 손상내용 | 손상규모 | | | | 단위 | 비고 |
|---|---|---|---|---|---|---|---|---|---|
| 1 | P1 | 교량받침 | 받침물탈균열 | 0.2 | 0.2 | | 4 | 0.80 | m |
| 2 | P1 | 교량받침 | 받침콘크리트균열 | 0.2 | 0.5 | | 5 | 2.50 | m |
| 3 | P1 | 교량받침 | 받침콘크리트균열 | 0.1 | 0.5 | | 2 | 1.00 | m |
| 4 | P1 | 교각 | 균열 | 0.1 | 0.9 | | 1 | 0.90 | m |
| 5 | P1 | 교각 | 망상균열 | | 2.0 | 1.0 | 1 | 2.00 | ㎡ |
| 6 | P1 | 교각 | 균열 | 0.1 | 0.9 | | 1 | 0.90 | m |
| 7 | P1 | 교각 | 균열 | 0.2 | 1.0 | | 1 | 1.00 | m |
| 8 | P1 | 교각 | 균열 | 0.1 | 0.8 | | 1 | 0.8 | m |
| 9 | P1 | 교량받침 | 받침콘크리트균열 | 0.1 | 0.2 | | 1 | 0.20 | m |
| 10 | P1 | 교각 | 망상균열 | | 1.0 | 1.5 | 1 | 1.50 | ㎡ |
| 11 | P1 | 교각 | 균열 | 0.1 | 0.6 | | 1 | 0.6 | m |

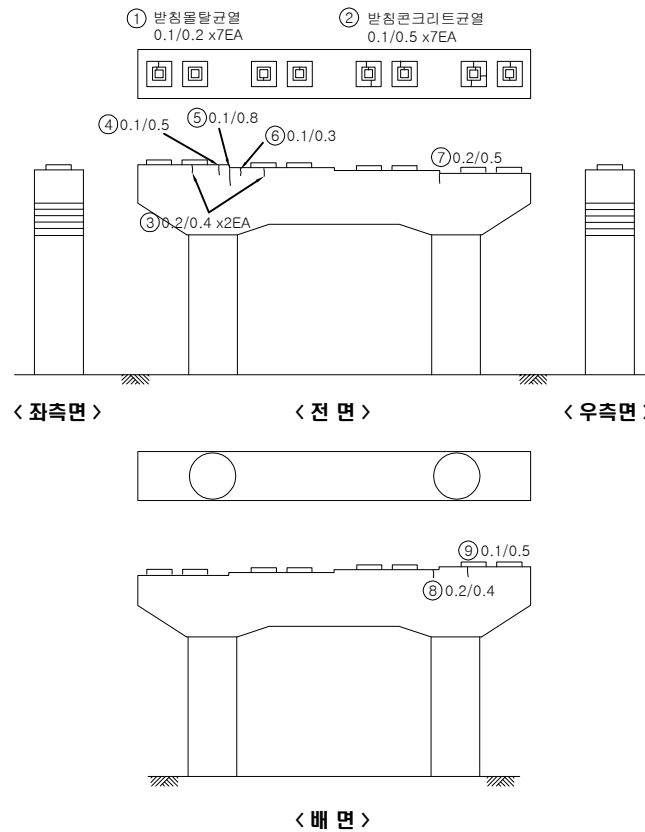
| 번호 | 경간 | 손상위치 | 손상내용 | 손상규모 | | | | 단위 | 비고 |
|---|---|---|---|---|---|---|---|---|---|
| 1 | P2 | 교량받침 | 받침물탈락균열 | 0.1 | 0.2 | | 7 | 1.40 | m |
| 2 | P2 | 교량받침 | 받침콘크리트균열 | 0.1 | 0.5 | | 7 | 3.50 | m |
| 3 | P2 | 교각 | 균열 | 0.2 | 0.4 | | 2 | 0.80 | m |
| 4 | P2 | 교각 | 균열 | 0.1 | 0.5 | | 1 | 0.50 | m |
| 5 | P2 | 교각 | 균열 | 0.1 | 0.8 | | 1 | 0.80 | m |
| 6 | P2 | 교각 | 균열 | 0.1 | 0.3 | | 1 | 0.30 | m |
| 7 | P2 | 교각 | 균열 | 0.2 | 0.5 | | 1 | 0.50 | m |
| 8 | P2 | 교각 | 균열 | 0.2 | 0.4 | | 1 | 0.40 | m |
| 9 | P2 | 교각 | 균열 | 0.1 | 0.5 | | 1 | 0.50 | m |

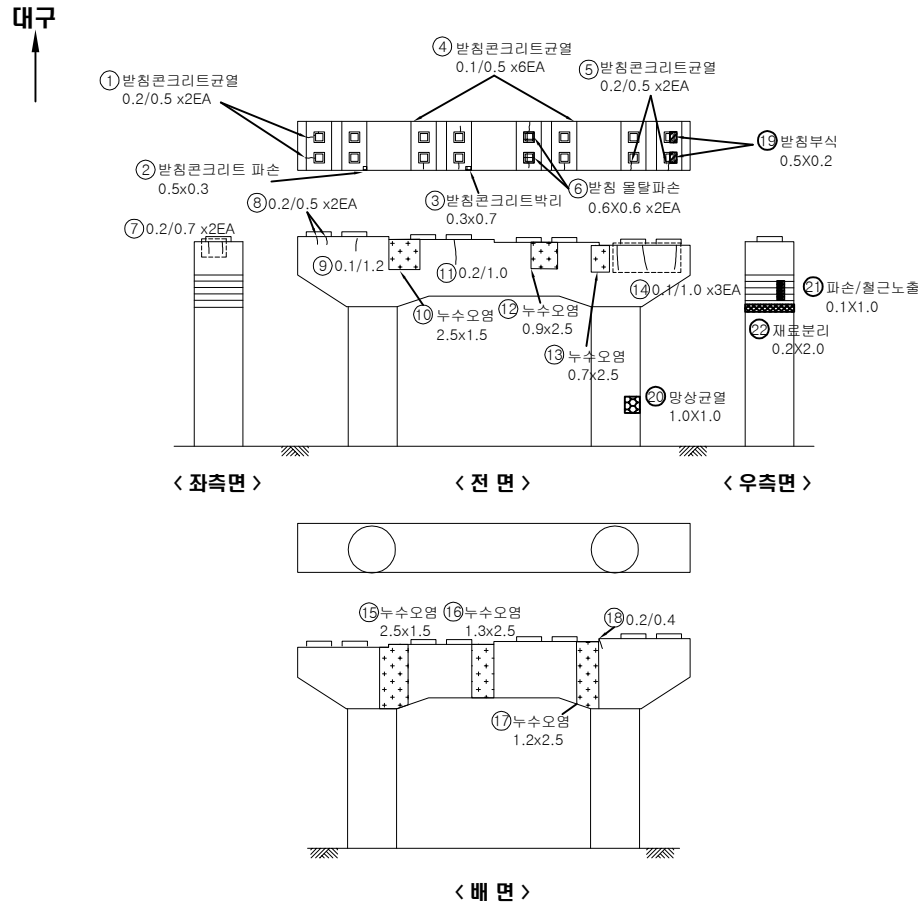
| 번호 | 경간 | 손상 위치 | 손상 내용 | 손상규모 | | | | | 단위 | 비고 |
|---|---|---|---|---|---|---|---|---|---|---|
| 1 | P3 | 교량발침 | 발침콘크리트균열 | 0.2 | 0.5 | | 2 | 1.00 | m | |
| 4 | P3 | 교량발침 | 발침콘크리트균열 | 0.1 | 0.5 | | 6 | 3.00 | m | |
| 5 | P3 | 교량발침 | 발침콘크리트균열 | 0.2 | 0.5 | | 2 | 1.00 | m | |
| 7 | P3 | 교각 | 균열 | 0.2 | 0.7 | | 2 | 1.40 | m | |
| 8 | P3 | 교각 | 균열 | 0.2 | 0.5 | | 2 | 1.00 | m | |
| 9 | P3 | 교각 | 균열 | 0.1 | 1.2 | | 1 | 1.20 | m | |
| 10 | P3 | 교각 | 누수오염 | | 2.5 | 1.5 | 1 | 3.75 | m² | |
| 11 | P3 | 교각 | 균열 | 0.2 | 1.0 | | 1 | 1.00 | m | |
| 12 | P3 | 교각 | 누수오염 | | 0.9 | 2.5 | 1 | 2.25 | m² | |
| 13 | P3 | 교각 | 누수오염 | | 0.7 | 2.5 | 1 | 1.75 | m² | |
| 14 | P3 | 교각 | 균열 | 0.1 | 1.0 | | 3 | 3.00 | m | |
| 15 | P3 | 교각 | 누수오염 | | 2.5 | 1.5 | 1 | 3.75 | m² | |
| 16 | P3 | 교각 | 누수오염 | | 1.3 | 2.5 | 1 | 3.25 | m² | |
| 17 | P3 | 교각 | 누수오염 | | 1.2 | 2.5 | 1 | 3.00 | m² | |
| 18 | P3 | 교각 | 균열 | 0.2 | 0.4 | | 1 | 0.40 | m | |
| 19 | P3 | 교량발침 | 발침부식 | 0.5 | 0.2 | 1 | 0.10 | m² | 신규 | |
| 20 | P3 | 교각 | 망상균열 | | 1.0 | 1.0 | 1 | 1.00 | m² | 신규 |

\*Note : 교량발침 P3-SH12 이동량 눈금자 설치 오류 (-20mm)

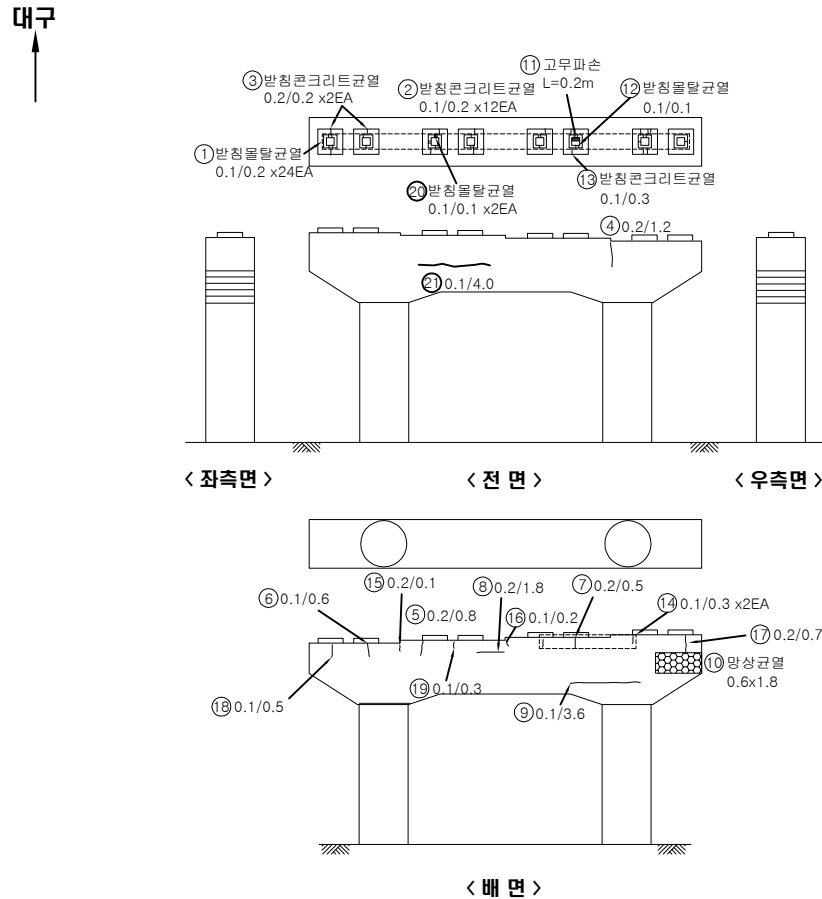
| 번호 | 경간 | 손상위치 | 손상내용 | 손상규모 | | | | 단위 | 비고 |
|---|---|---|---|---|---|---|---|---|---|
| 1 | P4 | 교량받침 | 받침물탈균열 | 0.1 | 0.2 | | 24 | 4.80 | m |
