## 양근대교 :슬래브상면 S1

2020년 양근대교 등 3개소 정밀안전점검 및  
내진성능평가 용역

| 발주 | 경기도 건설 본부 |

| 용역 | (주)삼우아이엠씨 |

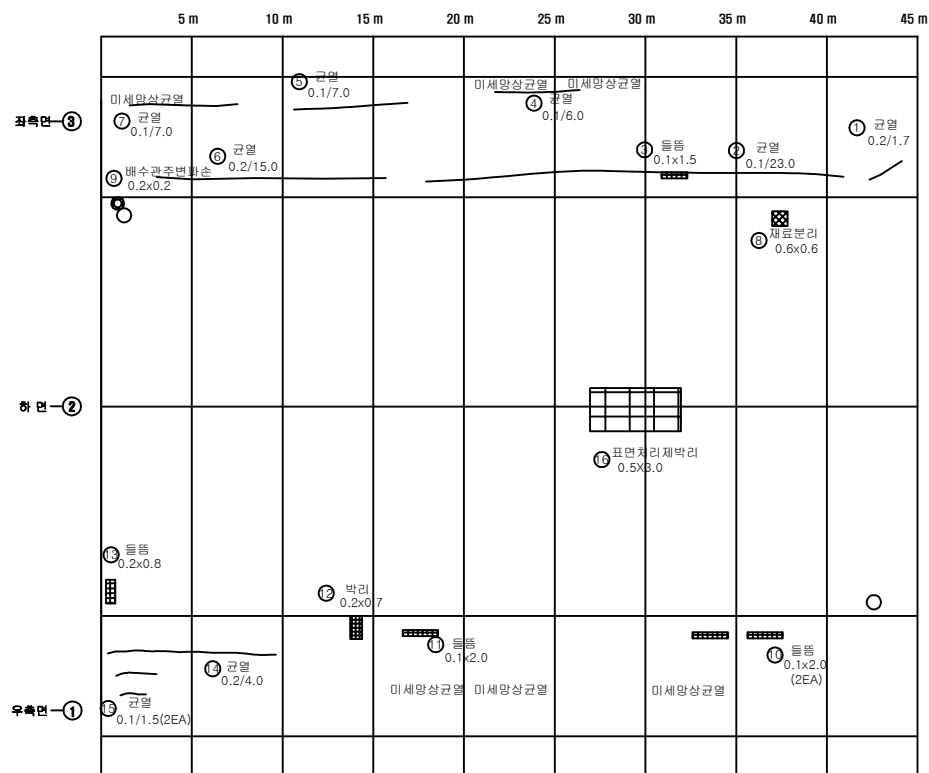
【손상현황표】

| 번호 | 경간 | 손상위치 | 손상내용 | 손상규모 | | | 개소 | 손상물량 | 단위 | 비고 |
|---|---|---|---|---|---|---|---|---|---|---|
| 1 | S12 | 거더외부 | 균열 | 0.2 | 1.7 | | 1 | 1.70 | m | |
| 2 | S12 | 거더외부 | 균열 | 0.1 | 23.0 | | 1 | 23.00 | m | |
| 4 | S12 | 거더외부 | 균열 | 0.1 | 6.0 | | 1 | 6.00 | m | |
| 5 | S12 | 거더외부 | 균열 | 0.1 | 7.0 | | 1 | 7.00 | m | |
| 6 | S12 | 거더외부 | 균열 | 0.2 | 15.0 | | 1 | 15.00 | m | |
| 7 | S12 | 거더외부 | 균열 | 0.1 | 7.0 | | 1 | 7.00 | m | |
| 14 | S12 | 거더외부 | 균열 | 0.2 | 4.0 | | 1 | 4.00 | m | |
| 15 | S12 | 거더외부 | 균열 | 0.1 | 1.5 | 2 | 2 | 3.00 | m | |

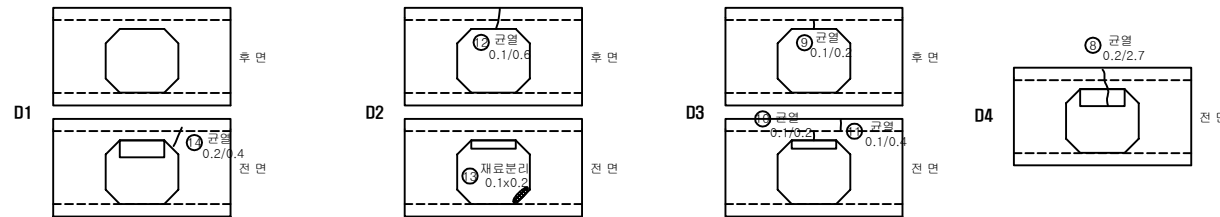
양근대교 :PSC BOX 내부 S1 (G1)

| 번호 | 경간 | 손상위치 | 손상내용 | 손상규모 | | | 개소 | 손상물량 | 단위 | 비고 |
|---|---|---|---|---|---|---|---|---|---|---|
| 2 | S1 | 바닥판하면 | 균열부백태 | 0.1 | 0.6 | | 1 | 0.60 | m | |
| 3 | S1 | 바닥판하면 | 균열부백태 | 0.1 | 0.6 | | 1 | 0.60 | m | |
| 7 | S1 | 거더내부 | 발판부식파손 | | 1.4 | 1.4 | 1 | 1.96 | m | |
| 8 | S1 | 격벽 | 균열 | 0.2 | 2.7 | | 1 | 2.70 | m | |
| 9 | S1 | 격벽 | 균열 | 0.1 | 0.2 | | 1 | 0.20 | m | |
| 10 | S1 | 격벽 | 균열 | 0.1 | 0.2 | | 1 | 0.20 | m | |
| 11 | S1 | 격벽 | 균열 | 0.1 | 0.4 | | 1 | 0.40 | m | |
| 12 | S1 | 격벽 | 균열 | 0.1 | 0.6 | | 1 | 0.60 | m | |
| 14 | S1 | 격벽 | 균열 | 0.2 | 0.4 | | 1 | 0.40 | m | |

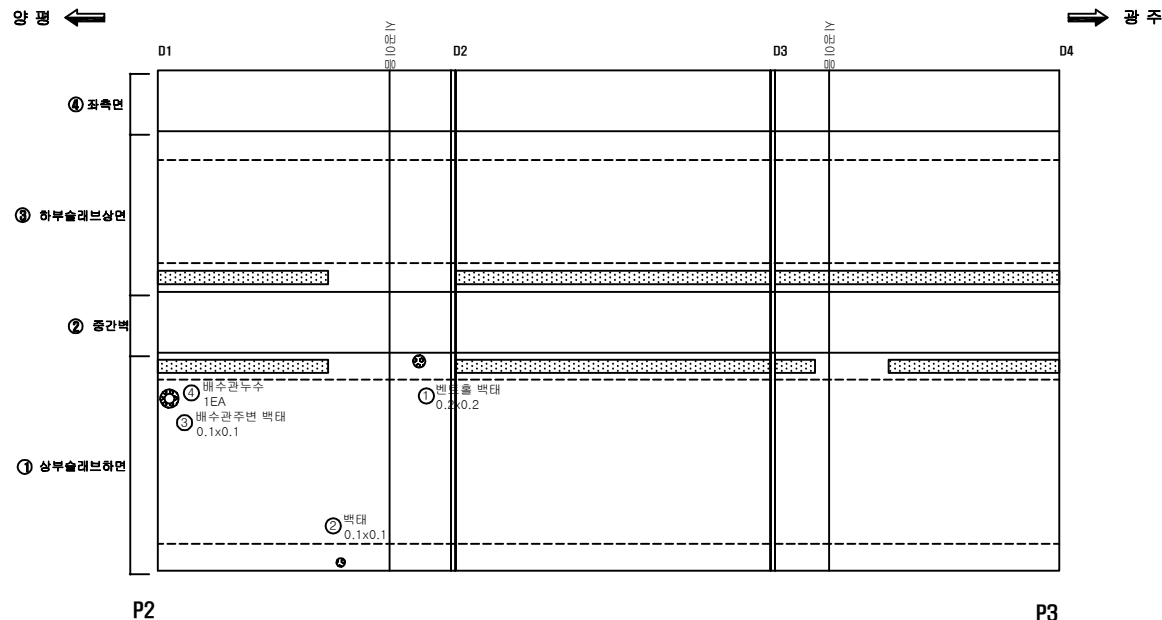
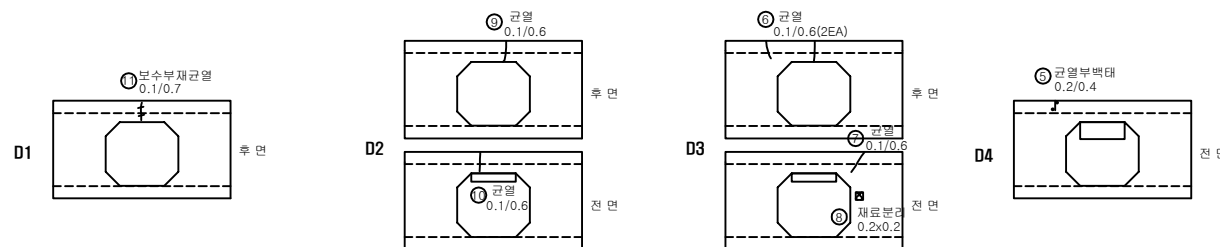
양근대교 :PSC BOX 내부 S3 (G1)

| 번호 | 경간 | 손상위치 | 손상내용 | 손상규모 | | | 개소 | 손상물량 | 단위 | 비고 |
|---|---|---|---|---|---|---|---|---|---|---|
| 4 | S3 | 배수시설 | 배수관누수 | | | | 1 | 1.00 | EA | |
| 5 | S3 | 격벽 | 균열부백태 | 0.2 | 0.4 | | 1 | 0.40 | m | |
| 6 | S3 | 격벽 | 균열 | 0.1 | 0.6 | | 2 | 1.20 | m | |
| 7 | S3 | 격벽 | 균열 | 0.1 | 0.6 | | 1 | 0.60 | m | |
| 9 | S3 | 격벽 | 균열 | 0.1 | 0.6 | | 1 | 0.60 | m | |
| 10 | S3 | 격벽 | 균열 | 0.1 | 0.6 | | 1 | 0.60 | m | |
| 11 | S3 | 격벽 | 보수부재균열 | 0.1 | 0.7 | | 1 | 0.70 | m | |

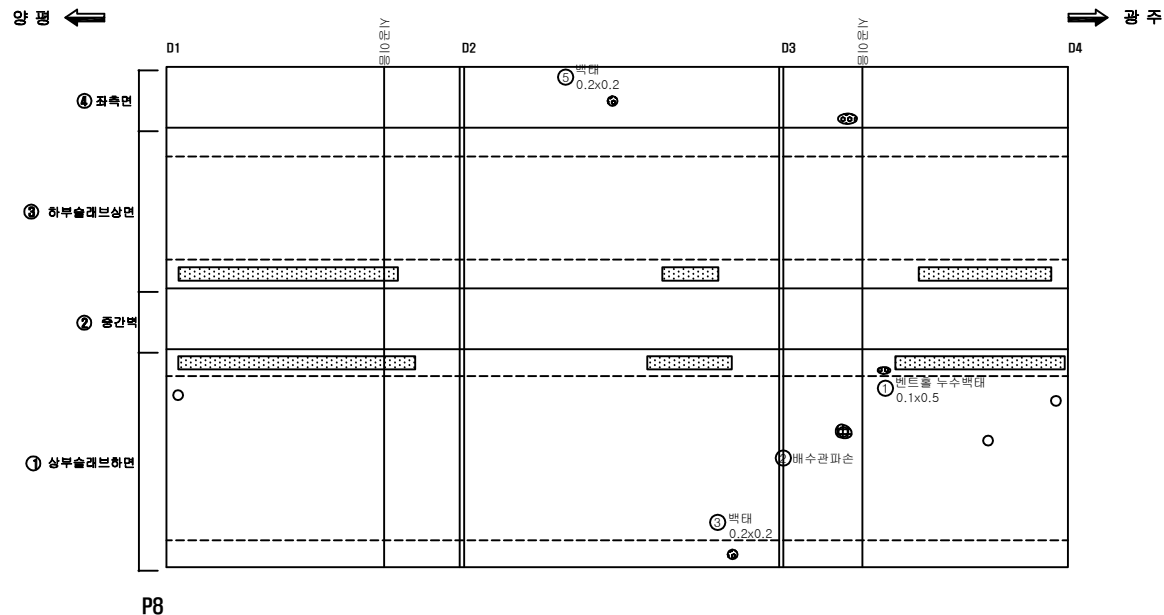
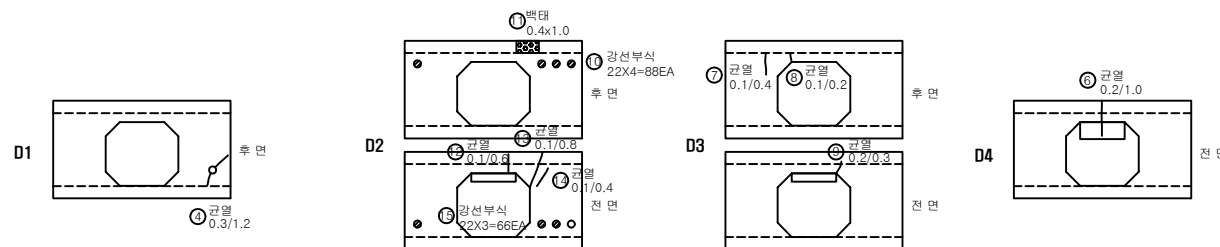
양근대교 :PSC BOX 내부 S9 (G1(1/2))

| 번호 | 경간 | 손상위치 | 손상내용 | 손상규모 | | | 개소 | 손상물량 | 단위 | 비고 |
|---|---|---|---|---|---|---|---|---|---|---|
| 1 | S9 | 바닥판하면 | 벤트홀누수백태 | | 0.1 | 0.5 | 1 | 0.05 | m <sup>2</sup> | |
| 4 | S9 | 격벽 | 균열 | 0.3 | 1.2 | | 1 | 1.20 | m | |
| 6 | S9 | 격벽 | 균열 | 0.2 | 1.0 | | 1 | 1.00 | m | |
| 7 | S9 | 격벽 | 균열 | 0.1 | 0.4 | | 1 | 0.40 | m | |
| 8 | S9 | 격벽 | 균열 | 0.1 | 0.2 | | 1 | 0.20 | m | |
| 9 | S9 | 격벽 | 균열 | 0.2 | 0.3 | | 1 | 0.30 | m | |
| 10 | S9 | 거더내부 | 강선부식 | | 22.0 | | 4 | 88.00 | EA | |
| 12 | S9 | 격벽 | 균열 | 0.1 | 0.6 | | 1 | 0.60 | m | |
| 13 | S9 | 격벽 | 균열 | 0.1 | 0.8 | | 1 | 0.80 | m | |
| 14 | S9 | 격벽 | 균열 | 0.1 | 0.4 | | 1 | 0.40 | m | |
| 15 | S9 | 거더내부 | 강선부식 | | 22.0 | | 3 | 66.00 | EA | |

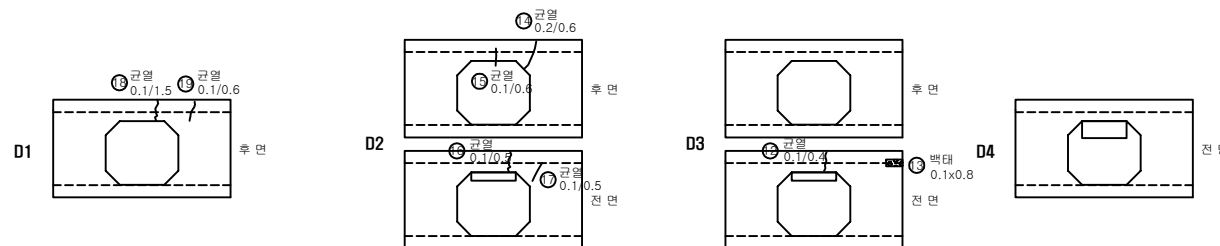
양근대교 :PSC BOX 내부 S3 (G2)

| 번호 | 경간 | 손상위치 | 손상내용 | 손상규모 | | | 개소 | 손상물량 | 단위 | 비고 |
|---|---|---|---|---|---|---|---|---|---|---|
| 5 | S3 | 바닥판하면 | 배수관주변누수흔적 | | | | 1 | 1.00 | EA | |
| 8 | S3 | 바닥판하면 | 균열 | 0.1 | 15.0 | | 2 | 30.00 | m | |
| 11 | S3 | 바닥판하면 | 균열 | 0.1 | 11.0 | | 1 | 11.00 | m | |
| 12 | S3 | 격벽 | 균열 | 0.1 | 0.4 | | 1 | 0.40 | m | |
| 14 | S3 | 격벽 | 균열 | 0.2 | 0.6 | | 1 | 0.60 | m | |
| 18 | S3 | 격벽 | 균열 | 0.1 | 1.5 | | 1 | 1.50 | m | |

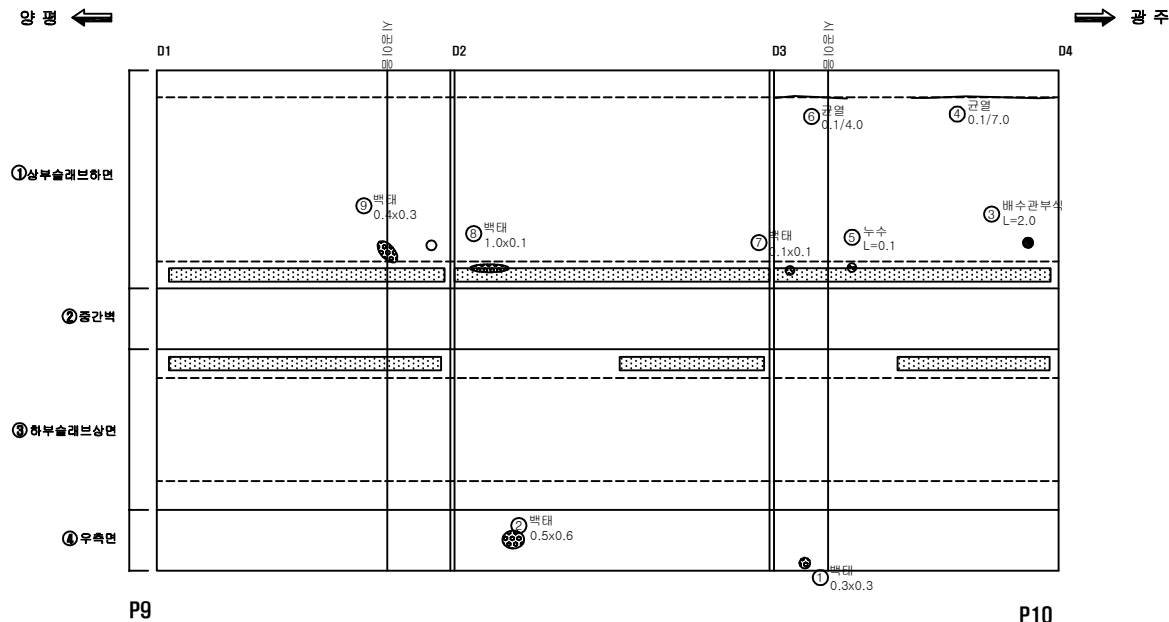
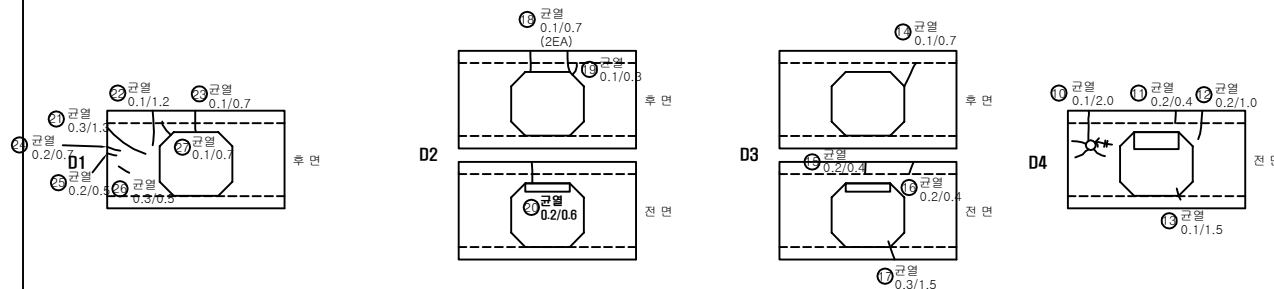
양근대교 :PSC BOX 내부 S10 (G2)

| 번호 | 경간 | 손상위치 | 손상내용 | 손상규모 | | | 개소 | 손상물량 | 단위 | 비고 |
|---|---|---|---|---|---|---|---|---|---|---|
| 3 | S10 | 배수시설 | 배수관부식 | | 2.0 | | 1 | 2.00 | m | |
| 4 | S10 | 바닥판하면 | 균열 | 0.1 | 0.7 | | 1 | 0.70 | m | |
| 5 | S10 | 바닥판하면 | 누수 | | 0.1 | | 1 | 0.10 | m | |
| 6 | S10 | 바닥판하면 | 균열 | 0.1 | 4.0 | | 1 | 4.00 | m | |
| 17 | S10 | 격벽 | 균열 | 0.3 | 1.5 | | 1 | 1.50 | m | |
| 21 | S10 | 격벽 | 균열 | 0.3 | 1.3 | | 1 | 1.30 | m | |
| 26 | S10 | 격벽 | 균열 | 0.3 | 0.5 | | 1 | 0.50 | m | |

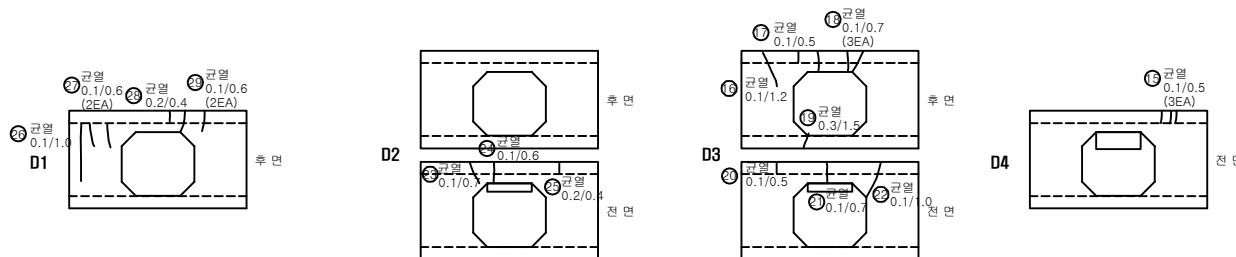
양근대교 :PSC BOX 내부 S12 (G2)

| 번호 | 경간 | 손상위치 | 손상내용 | 손상규모 | | | 개소 | 손상물량 | 단위 | 비고 |
|---|---|---|---|---|---|---|---|---|---|---|
| 5 | S12 | 거더내부 | 균열 | 0.1 | 0.7 | | 1 | 0.70 | m | |
| 7 | S12 | 배수시설 | 배수관 누수 | | | | 1 | 1.00 | EA | |
| 12 | S12 | 바닥판하면 | 균열 | 0.1 | 15.0 | | 1 | 15.00 | m | |
| 14 | S12 | 바닥판하면 | 균열 | 0.1 | 9.0 | | 1 | 9.00 | m | |
| 19 | S12 | 격벽 | 균열 | 0.3 | 1.5 | | 1 | 1.50 | m | |

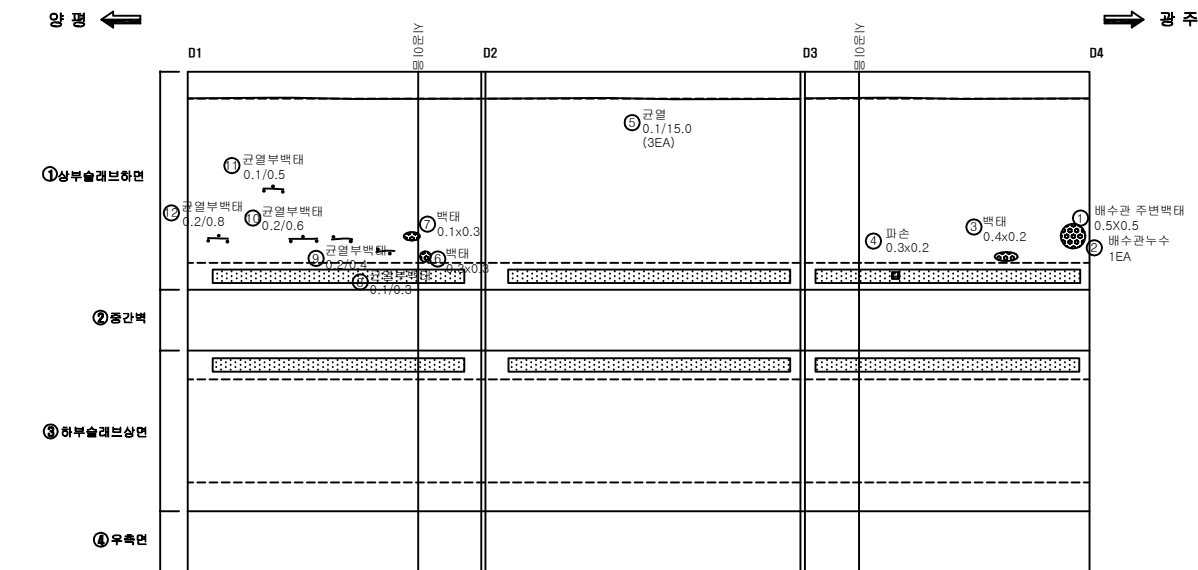
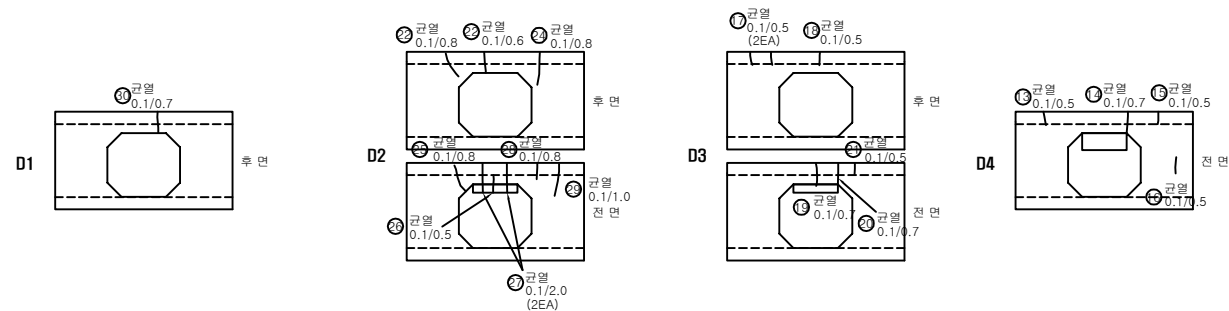
## 양근대교 :PSC BOX 내부 S13 (G2)

| 번호 | 경간 | 손상위치 | 손상내용 | 손상규모 | | | 개소 | 손상물량 | 단위 | 비고 |
|---|---|---|---|---|---|---|---|---|---|---|
| 2 | S13 | 배수시설 | 배수관누수 | | | | 1 | 1.00 | EA | |
| 5 | S13 | 바닥판하면 | 균열 | 0.1 | 15.0 | | 3 | 45.00 | m | |
| 8 | S13 | 바닥판하면 | 균열부백태 | 0.1 | 0.3 | | 1 | 0.30 | m | |
| 9 | S13 | 바닥판하면 | 균열부백태 | 0.2 | 0.4 | | 1 | 0.40 | m | |
| 10 | S13 | 바닥판하면 | 균열부백태 | 0.2 | 0.6 | | 1 | 0.60 | m | |
| 11 | S13 | 바닥판하면 | 균열부백태 | 0.1 | 0.5 | | 1 | 0.50 | m | |
| 12 | S13 | 바닥판하면 | 균열부백태 | 0.2 | 0.8 | | 1 | 0.80 | m | |
| 27 | S13 | 격벽 | 균열 | 0.1 | 2.0 | | 2 | 4.00 | m | |

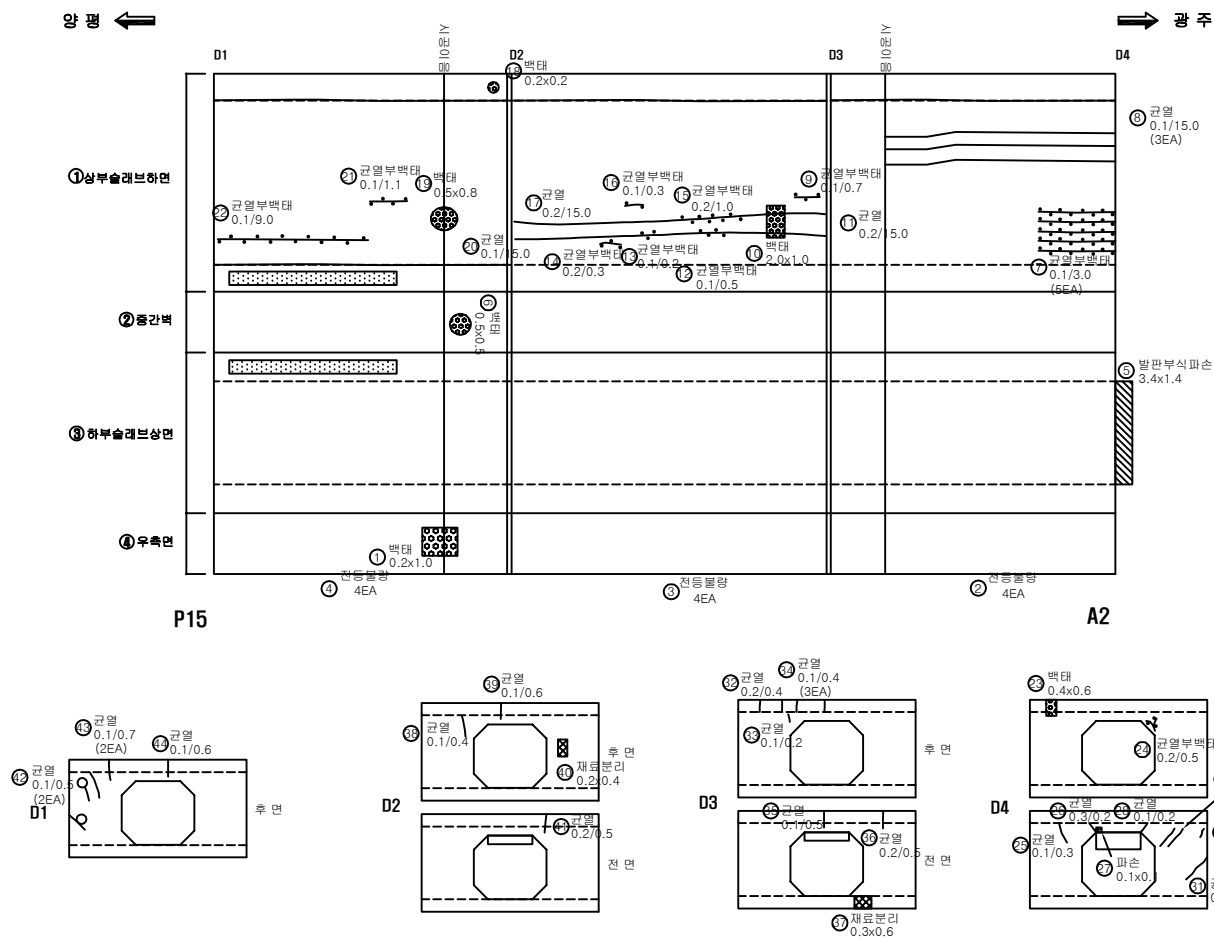
양근대교 :PSC BOX 내부 S16 (G2)

| 번호 | 경간 | 손상위치 | 손상내용 | 손상규모 | | | 개소 | 손상물량 | 단위 | 비고 |
|---|---|---|---|---|---|---|---|---|---|---|
| 29 | S16 | 격벽 | 균열 | 0.1 | 0.6 | | 2 | 1.20 | m | |
| 30 | S16 | 격벽 | 균열 | 0.1 | 0.3 | | 1 | 0.30 | m | |

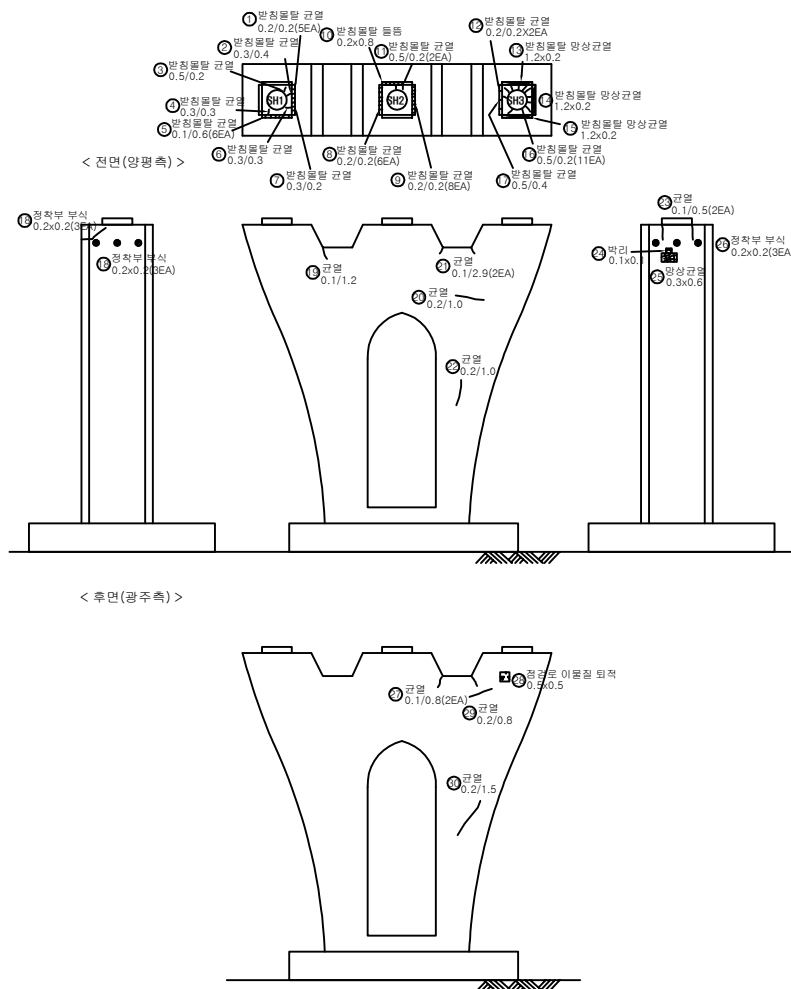
## 양근대교 : 교각 P4

| 번호 | 경간 | 손상위치 | 손상내용 | 손상규모 | | | 개소 | 손상물량 | 단위 | 비고 |
|---|---|---|---|---|---|---|---|---|---|---|
| 29 | P4 | 교각 | 균열 | 0.2 | 0.8 | | 1 | 0.80 | m | |
| 30 | P4 | 교각 | 균열 | 0.2 | 1.5 | | 1 | 1.50 | m | |

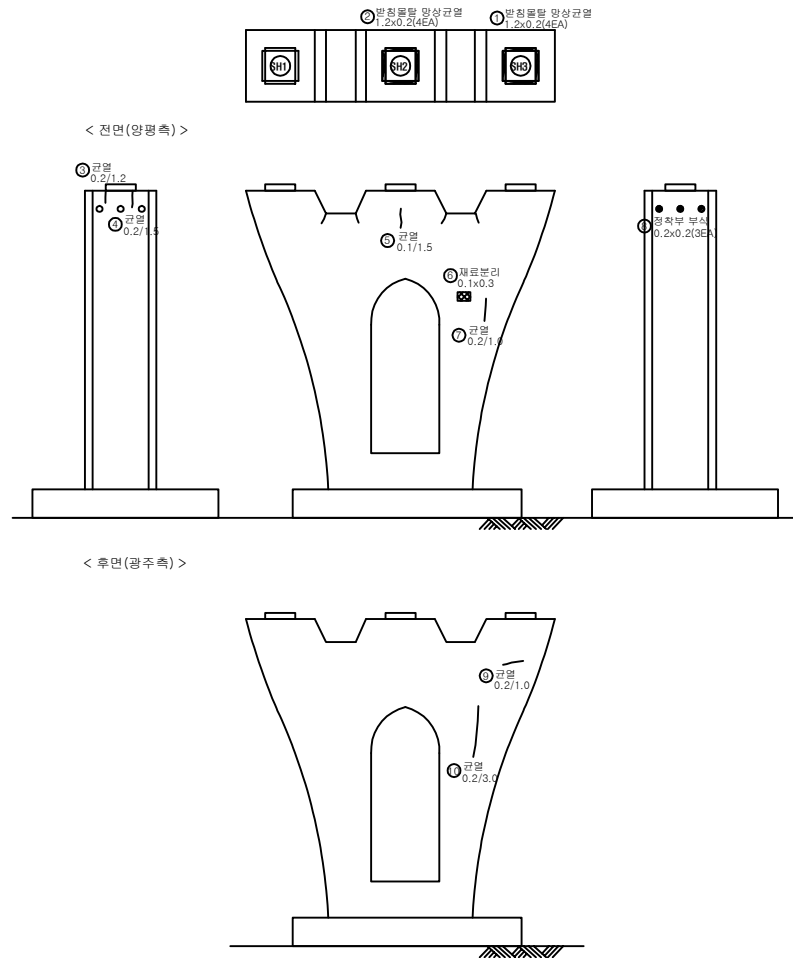
# 양근대교 :교각 P8

| 번호 | 경간 | 손상위치 | 손상내용 | 손상규모 | | | 개소 | 손상물량 | 단위 | 비고 |
|---|---|---|---|---|---|---|---|---|---|---|
| 1 | P8 | 교량받침 | 받침물탈망상균열 | | 1.2 | 0.2 | 4 | 0.96 | m <sup>2</sup> | |
| 2 | P8 | 교량받침 | 받침물탈망상균열 | | 1.2 | 0.2 | 4 | 0.96 | m <sup>2</sup> | |
| 3 | P8 | 교각 | 균열 | 0.2 | 1.2 | | 1 | 1.20 | m | |
| 4 | P8 | 교각 | 균열 | 0.2 | 1.5 | | 1 | 1.50 | m | |
| 5 | P8 | 교각 | 균열 | 0.1 | 1.5 | | 1 | 1.50 | m | |
| 7 | P8 | 교각 | 균열 | 0.2 | 1.0 | | 1 | 1.00 | m | |
| 8 | P8 | 교각 | 정착부부식 | | 0.2 | 0.2 | 3 | 0.12 | m <sup>2</sup> | |

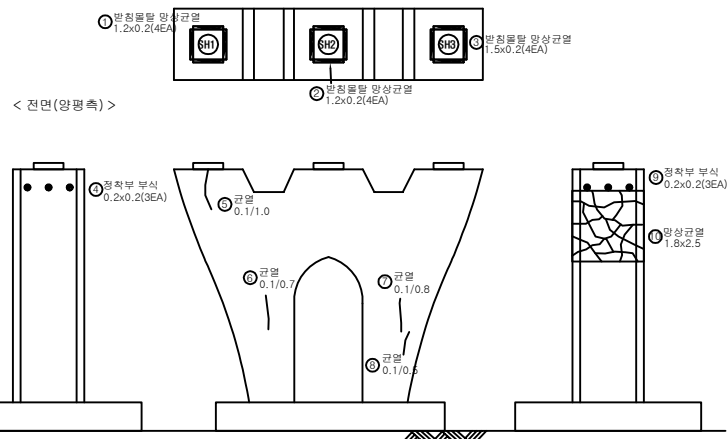
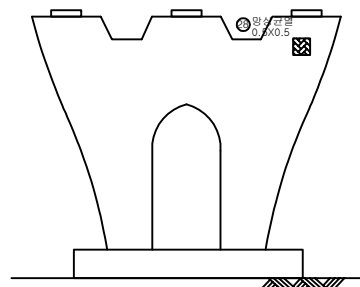
양근대교 :교각 P14

| 번호 | 경간 | 손상위치 | 손상내용 | 손상규모 | | | 개소 | 손상물량 | 단위 | 비고 |
|---|---|---|---|---|---|---|---|---|---|---|
| 1 | P14 | 교량받침 | 방침물탈망상균열 | | 1.2 | 0.2 | 4 | 0.96 | m <sup>2</sup> | |
| 2 | P14 | 교량받침 | 방침물탈망상균열 | | 1.2 | 0.2 | 4 | 0.96 | m <sup>2</sup> | |
| 3 | P14 | 교량받침 | 방침물탈망상균열 | | 1.5 | 0.2 | 4 | 1.20 | m <sup>2</sup> | |
| 4 | P14 | 교각 | 정착부부식 | | 0.2 | 0.2 | 3 | 0.12 | m <sup>2</sup> | |
| 5 | P14 | 교각 | 균열 | 0.1 | 1.0 | | 1 | 1.00 | m | |
| 6 | P14 | 교각 | 균열 | 0.1 | 0.7 | | 1 | 0.70 | m | |
| 7 | P14 | 교각 | 균열 | 0.1 | 0.8 | | 1 | 0.80 | m | |
| 8 | P14 | 교각 | 균열 | 0.1 | 0.5 | | 1 | 0.50 | m | |
| 9 | P14 | 교각 | 정착부부식 | | 0.2 | 0.2 | 3 | 0.12 | m <sup>2</sup> | |
| 10 | P14 | 교각 | 망상균열 | | 1.8 | 2.5 | 1 | 4.50 | m <sup>2</sup> | |
| 11 | P14 | 교각 | 망상균열 | | 0.5 | 0.5 | 1 | 0.25 | m <sup>2</sup> | 신규 |

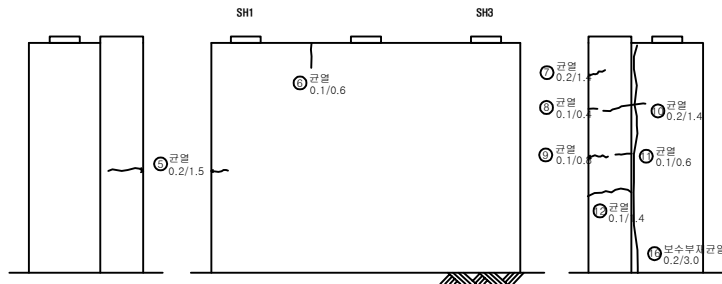
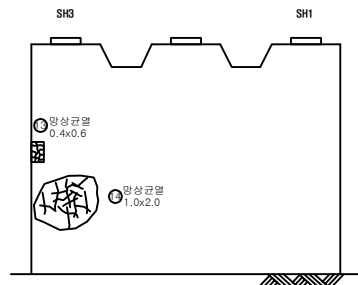
| 번호 | 경간 | 손상위치 | 손상내용 | 손상규모 | | | 개소 | 손상물량 | 단위 | 비고 |
|---|---|---|---|---|---|---|---|---|---|---|
| 1 | P15 | 교량받침 | 받침물탈망상균열 | | 0.3 | 1.2 | 4 | 1.44 | m <sup>2</sup> | |
| 2 | P15 | 교량받침 | 받침물탈망상균열 | | 0.3 | 1.2 | 4 | 1.44 | m <sup>2</sup> | |
| 3 | P15 | 교량받침 | 받침물탈망상균열 | | 0.3 | 1.2 | 4 | 1.44 | m <sup>2</sup> | |
| 5 | P15 | 교각 | 균열 | 0.2 | 1.5 | | 1 | 1.50 | m | |
| 6 | P15 | 교각 | 균열 | 0.1 | 0.6 | | 1 | 0.60 | m | |
| 7 | P15 | 교각 | 균열 | 0.2 | 1.4 | | 1 | 1.40 | m | |
| 8 | P15 | 교각 | 균열 | 0.1 | 0.4 | | 1 | 0.40 | m | |
| 9 | P15 | 교각 | 균열 | 0.1 | 0.8 | | 1 | 0.80 | m | |
| 10 | P15 | 교각 | 균열 | 0.2 | 1.4 | | 1 | 1.40 | m | |
| 11 | P15 | 교각 | 균열 | 0.1 | 0.6 | | 1 | 0.60 | m | |
| 12 | P15 | 교각 | 균열 | 0.1 | 1.4 | | 1 | 1.40 | m | |
| 13 | P15 | 교각 | 망상균열 | | 0.4 | 0.6 | 1 | 0.24 | m <sup>2</sup> | |
| 14 | P15 | 교각 | 망상균열 | | 1.0 | 2.0 | 1 | 2.00 | m <sup>2</sup> | |
| 16 | P15 | 교각 | 보수부재균열 | 0.2 | 3.0 | | 1 | 3.00 | m | 신규 |

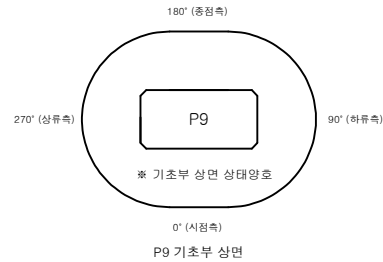
# 양근대교 :기초 P9

| 번호 | 경간 | 손상위치 | 손상내용 | 손상규모 | | | 개소 | 손상물량 | 단위 | 비고 |
|---|---|---|---|---|---|---|---|---|---|---|
| 2 | P9 | 교각 | 균열 | 0.2 | 1.5 | | 1 | 1.50 | m | |
| 3 | P9 | 교각 | 균열 | 0.2 | 1.0 | | 1 | 1.00 | m | |
| 4 | P9 | 교각 | 균열 | 0.2 | 1.5 | | 2 | 3.00 | m | |

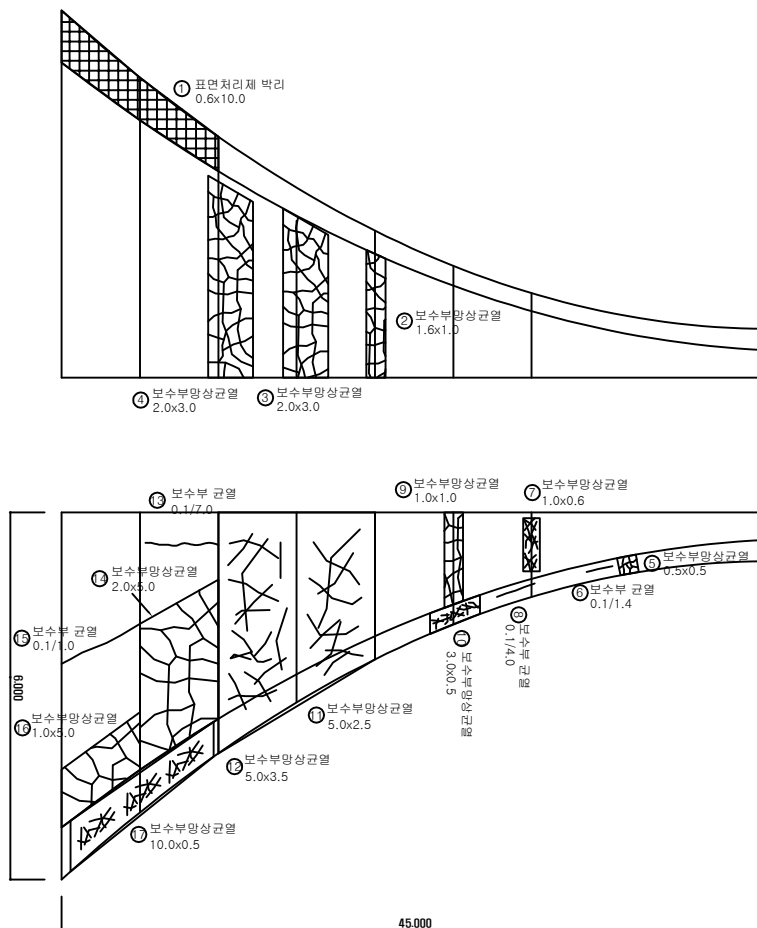
| 번호 | 경간 | 손상위치 | 손상내용 | 손상규모 | | | 개소 | 손상물량 | 단위 | 비고 |
|---|---|---|---|---|---|---|---|---|---|---|
| 2 | S8 | 산형부 | 보수부망상균열 | | 1.6 | 1.0 | 1 | 1.60 | m <sup>2</sup> | |
| 3 | S8 | 산형부 | 보수부망상균열 | | 2.0 | 3.0 | 1 | 6.00 | m <sup>2</sup> | |
| 4 | S8 | 산형부 | 보수부망상균열 | | 2.0 | 3.0 | 1 | 6.00 | m <sup>2</sup> | |
| 5 | S8 | 산형부 | 보수부망상균열 | | 0.5 | 0.5 | 1 | 0.25 | m <sup>2</sup> | |
| 6 | S8 | 산형부 | 보수부균열 | 0.1 | 1.4 | | 1 | 1.40 | m | |
| 7 | S8 | 산형부 | 보수부망상균열 | | 1.0 | 0.6 | 1 | 0.60 | m <sup>2</sup> | |
| 8 | S8 | 산형부 | 보수부균열 | 0.1 | 4.0 | | 1 | 4.00 | m | |
| 9 | S8 | 산형부 | 보수부망상균열 | | 1.0 | 1.0 | 1 | 1.00 | m <sup>2</sup> | |
| 10 | S8 | 산형부 | 보수부망상균열 | | 3.0 | 0.5 | 1 | 1.50 | m <sup>2</sup> | |
| 11 | S8 | 산형부 | 보수부망상균열 | | 5.0 | 2.5 | 1 | 12.50 | m <sup>2</sup> | |
| 12 | S8 | 산형부 | 보수부망상균열 | | 5.0 | 3.5 | 1 | 17.50 | m <sup>2</sup> | |
| 13 | S8 | 산형부 | 보수부균열 | 0.1 | 7.0 | | 1 | 7.00 | m | |
| 14 | S8 | 산형부 | 보수부망상균열 | | 2.0 | 5.0 | 1 | 10.00 | m <sup>2</sup> | |
| 15 | S8 | 산형부 | 보수부균열 | 0.1 | 1.0 | | 1 | 1.00 | m | |
| 16 | S8 | 산형부 | 보수부망상균열 | | 1.0 | 5.0 | 1 | 5.00 | m <sup>2</sup> | |
| 17 | S8 | 산형부 | 보수부망상균열 | | 10.0 | 0.5 | 1 | 5.00 | m <sup>2</sup> | |

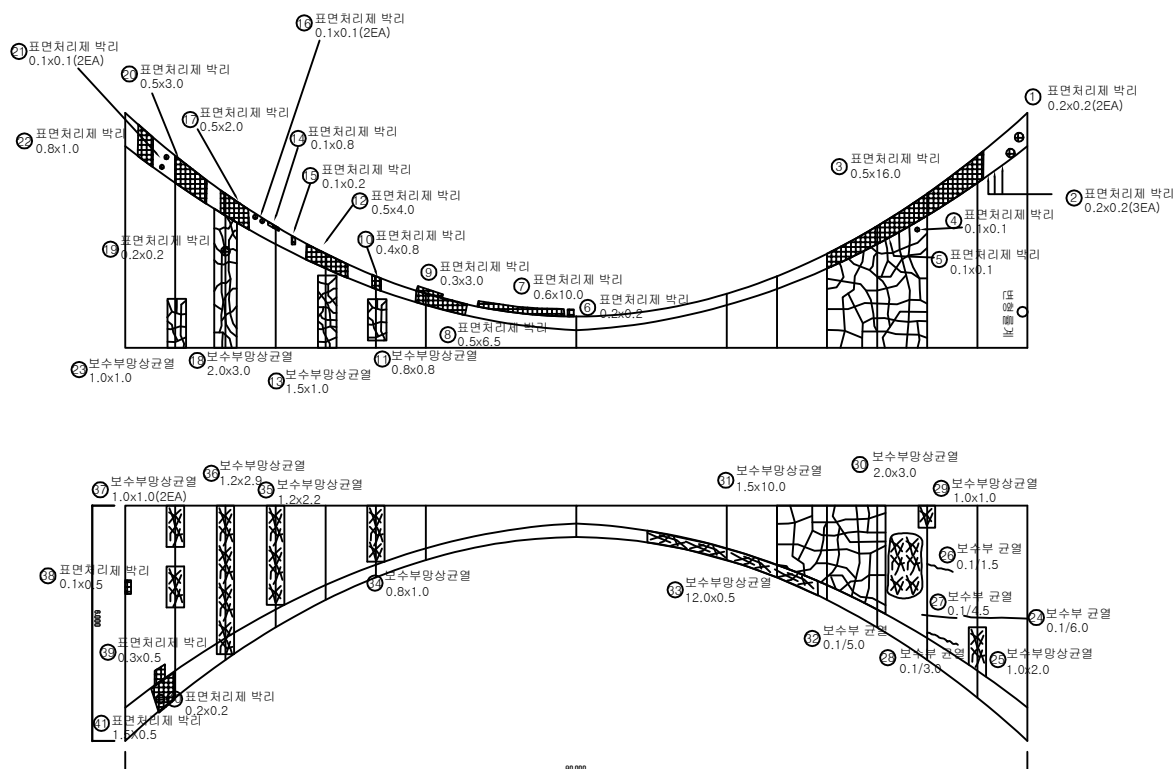
## 양근대교 : 산형부 S9

| 번호 | 경각 | 손상위치 | 손상내용 | 손상규모 | | | 개소 | 손상물량 | 단위 | 비고 |
|---|---|---|---|---|---|---|---|---|---|---|
| 11 | S9 | 산형부 | 보수무망상균열 | | 0.8 | 0.8 | 1 | 0.64 | m <sup>2</sup> | |
| 13 | S9 | 산형부 | 보수무망상균열 | | 1.5 | 1.0 | 1 | 1.50 | m <sup>2</sup> | |
| 24 | S9 | 산형부 | 보수부균열 | 0.1 | 6.0 | | 1 | 6.00 | m | |

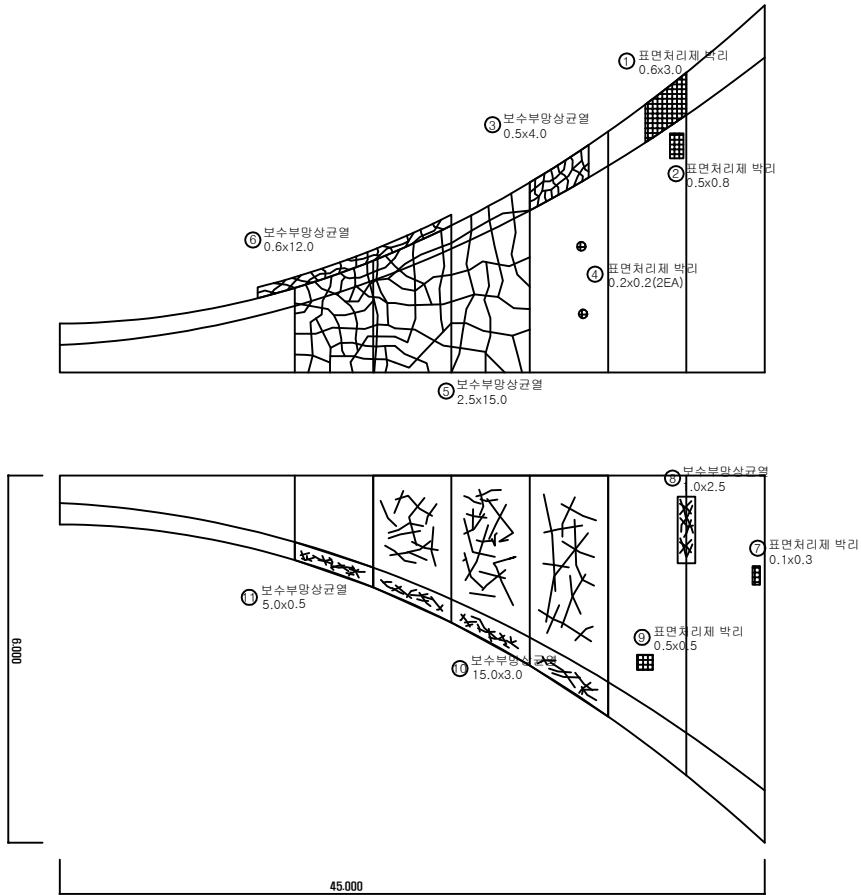
## 양근대교 : 산형부 S10

【손상현황표】
