## 2020년 양근대교 등 3개소 정밀안전점검 및 내진성능평가 용역

**발주** 경기도 건설 본부

이 포 대 교

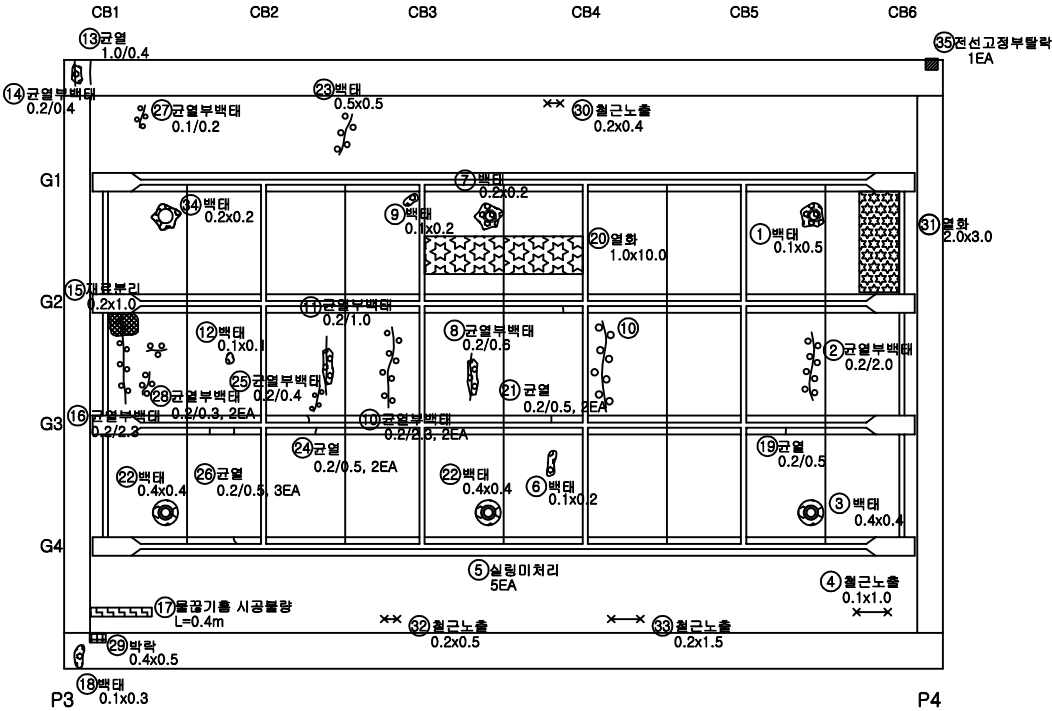
| 번호 | 경간 | 손상위치 | 손상내용 | 손상규모 | | | 개소 | 손상수량 | 단위 | 비고 |
|---|---|---|---|---|---|---|---|---|---|---|
| 2 | S4 | 바닥판 | 균열부벽태 | 0.2 | 2.0 | | 1 | 2.00 | m | |
| 8 | S4 | 바닥판 | 균열부벽태 | 0.2 | 0.6 | | 1 | 0.60 | m | |
| 10 | S4 | 바닥판 | 균열부벽태 | 0.2 | 2.3 | | 2 | 4.60 | m | |
| 11 | S4 | 바닥판 | 균열부벽태 | 0.2 | 1.0 | | 1 | 1.00 | m | |
| 13 | S4 | 바닥판 | 균열 | 1.0 | 0.4 | | 1 | 0.40 | m | |
| 14 | S4 | 바닥판 | 균열부벽태 | 0.2 | 0.4 | | 1 | 0.40 | m | |
| 16 | S4 | 바닥판 | 균열부벽태 | 0.2 | 2.3 | | 1 | 2.30 | m | |
| 19 | S4 | 바닥판 | 균열 | 0.2 | 0.5 | | 1 | 0.50 | m | |
| 21 | S4 | 바닥판 | 균열 | 0.2 | 0.5 | | 2 | 1.00 | m | |
| 24 | S4 | 바닥판 | 균열 | 0.2 | 0.5 | | 2 | 1.00 | m | |
| 25 | S4 | 바닥판 | 균열부벽태 | 0.2 | 0.4 | | 1 | 0.40 | m | |
| 26 | S4 | 바닥판 | 균열 | 0.2 | 0.5 | | 3 | 1.50 | m | |
| 27 | S4 | 바닥판 | 균열부벽태 | 0.1 | 0.2 | | 1 | 0.20 | m | |
| 28 | S4 | 바닥판 | 균열부벽태 | 0.2 | 0.3 | | 2 | 0.60 | m | |
| 29 | S4 | 바닥판 | 박락 | | 0.4 | 0.5 | 1 | 0.20 | ㎡ | |
| 30 | S4 | 바닥판 | 철근노출 | | 0.2 | 0.4 | 1 | 0.08 | ㎡ | |

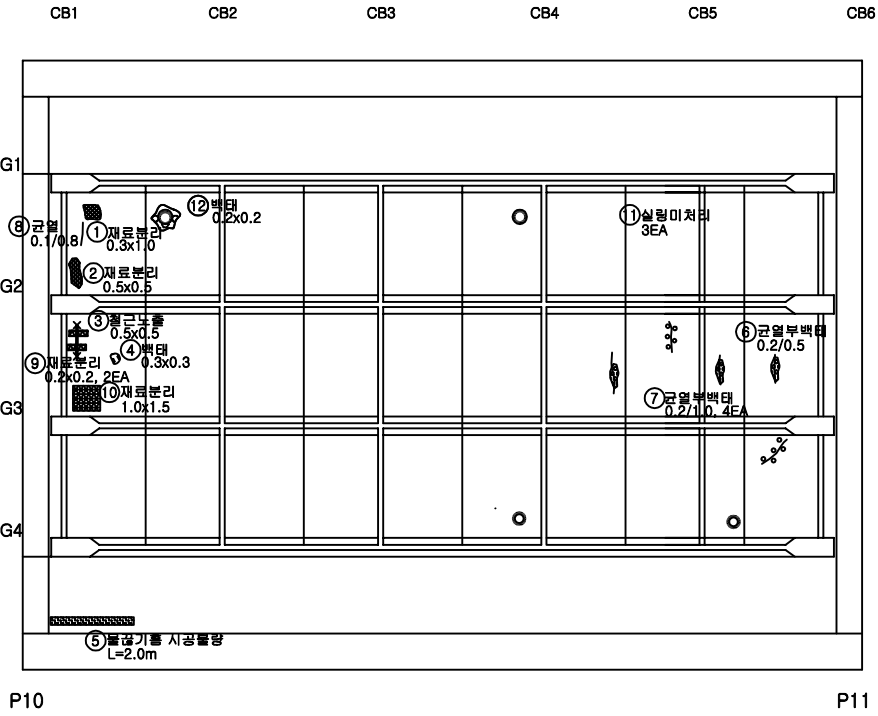
| 번호 | 경간 | 손상위치 | 손상내용 | 손상규모 | | | 개소 | 손상량 | 단위 | 비고 |
|---|---|---|---|---|---|---|---|---|---|---|
| 6 | S11 | 바닥판 | 균열부벽태 | 0.2 | 0.5 | | 1 | 0.50 | m | |
| 7 | S11 | 바닥판 | 균열부벽태 | 0.2 | 1.0 | | 4 | 4.00 | m | |
| 8 | S11 | 바닥판 | 균열 | 0.1 | 0.8 | | 1 | 0.80 | m | |

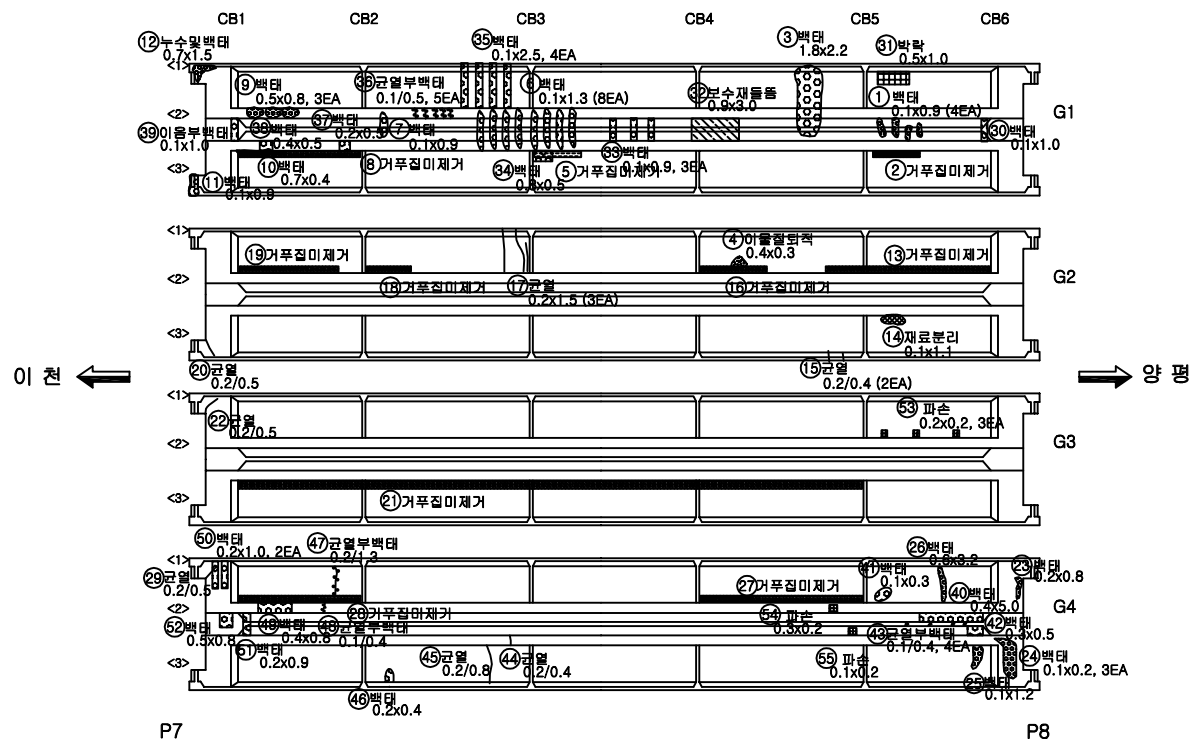
**이포대교 : 거더 S8**

| 번호 | 경관 | 손상위치 | 손상내용 | 손상규모 | | | 개소 | 손상수량 | 단위 | 비고 |
|---|---|---|---|---|---|---|---|---|---|---|
| 29 | S8 | 거더 | 균열 | 0.2 | 0.5 | | 1 | 0.50 | m | |
| 30 | S8 | 거더 | 백태 | | 0.1 | 1.0 | 1 | 0.10 | ㎡ | |

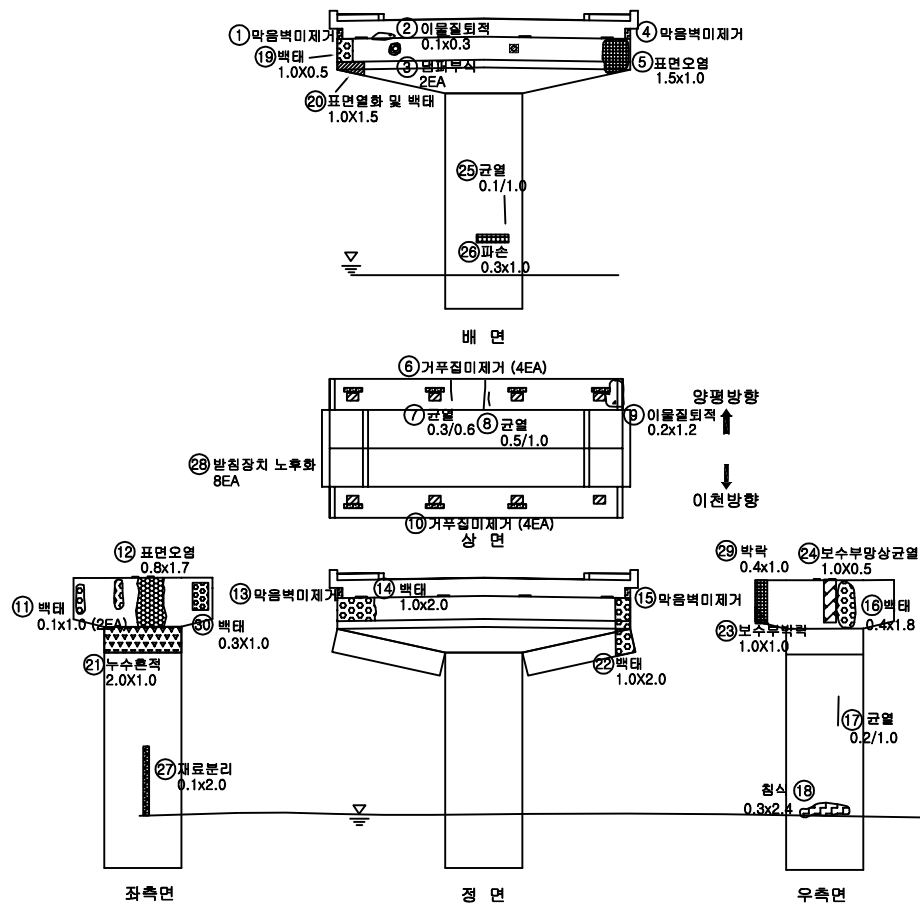
**이포대교 : 교각 P5**

| 번호 | 경각 | 손상위치 | 손상내용 | 손상규모 | | | 개소 | 손상량량 | 단위 | 비고 |
|---|---|---|---|---|---|---|---|---|---|---|
| 3 | P5 | 교각 | 덤퍼부식 | | | | 2 | 2.00 | EA | |
| 7 | P5 | 교각 | 균열 | 0.3 | 0.6 | | 1 | 0.60 | m | |
| 8 | P5 | 교각 | 균열 | 0.5 | 1.0 | | 1 | 1.00 | m | |
| 17 | P5 | 교각 | 균열 | 0.2 | 1.0 | | 1 | 1.00 | m | |
| 21 | P5 | 교각 | 누수흔적 | | 2.0 | 1.0 | 1 | 2.00 | ㎡ | |
| 24 | P5 | 교각 | 보수부양상균열 | | 1.0 | 0.5 | 1 | 0.50 | ㎡ | |
| 25 | P5 | 교각 | 균열 | 0.1 | 1.0 | | 1 | 1.00 | m | |

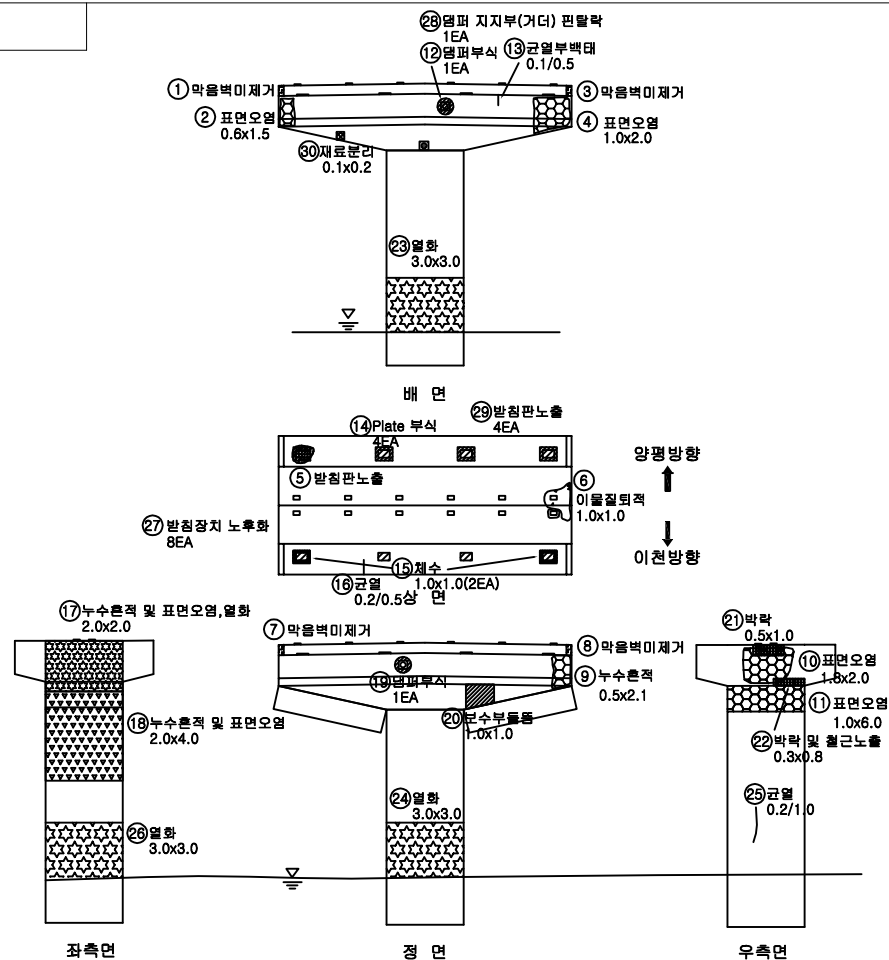
**이포대교 : 교각 P8**

| 번호 | 경각 | 손상위치 | 손상내용 | 손상규모 | | | 개소 | 손상량량 | 단위 | 비고 |
|---|---|---|---|---|---|---|---|---|---|---|
| 9 | P8 | 교각 | 누수흔적 | | 0.5 | 2.1 | 1 | 1.05 | ㎡ | |
| 12 | P8 | 교각 | 멤퍼부식 | | | | 1 | 1.00 | EA | |
| 13 | P8 | 교각 | 균열부백태 | 0.1 | 0.5 | | 1 | 0.50 | m | |
| 14 | P8 | 교각 | 플레이트부식 | | | | 4 | 4.00 | EA | |
| 16 | P8 | 교각 | 균열 | 0.2 | 0.5 | | 1 | 0.50 | m | |
| 17 | P8 | 교각 | 누수흔적및표면오염,열화 | | 2.0 | 2.0 | 1 | 4.00 | ㎡ | |
| 18 | P8 | 교각 | 누수흔적및표면오염 | | 2.0 | 4.0 | 1 | 8.00 | ㎡ | |
| 19 | P8 | 교각 | 멤퍼부식 | | | | 1 | 1.00 | EA | |
| 25 | P8 | 교각 | 균열 | 0.2 | 1.0 | | 1 | 1.00 | m | |
