| 범<br>례 | 콘 크리트 | 방상콘크리트 | 재료분리 | 발 주 처 |
|---|---|---|---|---|
| | 콘 크리트 | 방상콘크리트 | 재료분리 | 대구동부순환도로(주) |
| | 콘 크리트 | 방상콘크리트 | 재료분리 | 보강토옹벽 정밀안전진단용역 |
| 콘 크리트 | 방상콘크리트 | 재료분리 | 점 검 기 관 | (주)영성엔지니어링 |

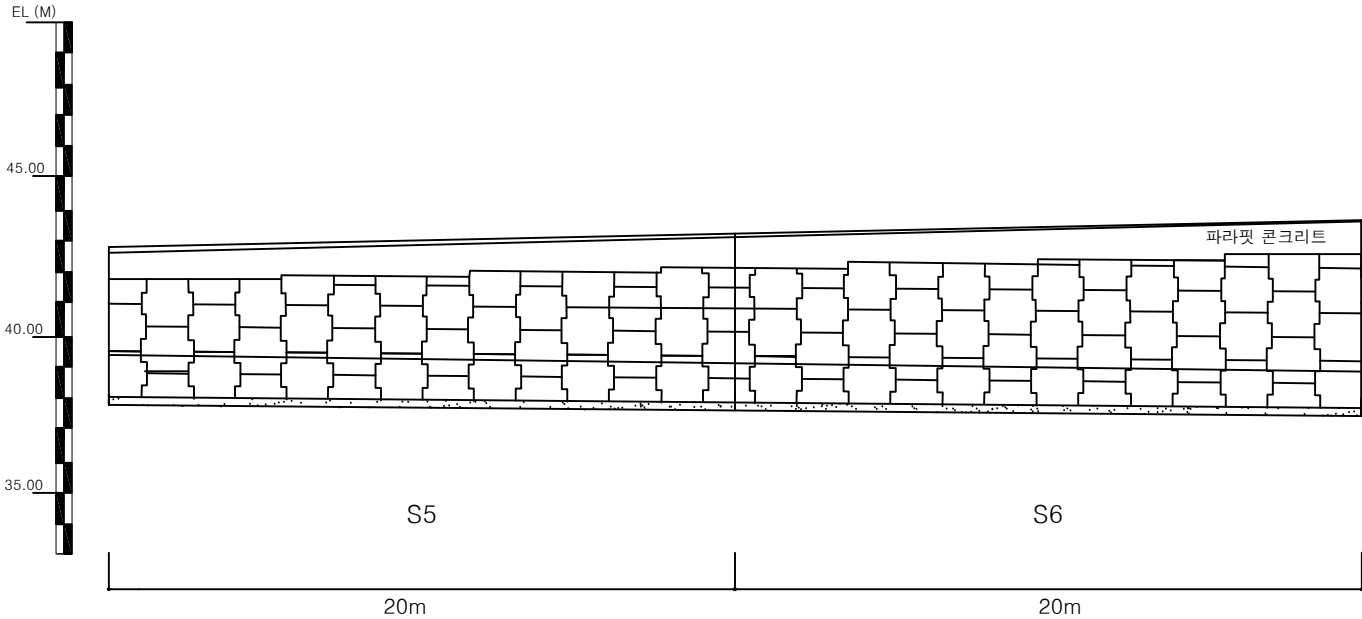
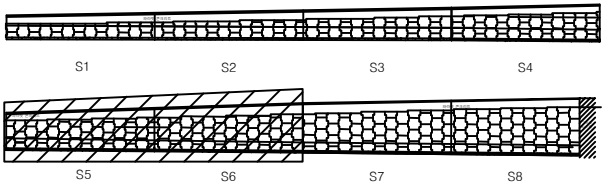
| 번호 | 손상내용 | 손상현황 | | | | | 비 고 |
|---|---|---|---|---|---|---|---|
| 3 | 누수흔적 | | 0.5 | 3.5 | 1.75 | m <sup>2</sup> | 1 |
