서울문산 고속도로 시설물  
정기안전점검용역

외관조사망도  
( 강매교 )

서울문산고속도로(주)

(주)명성엔지니어링

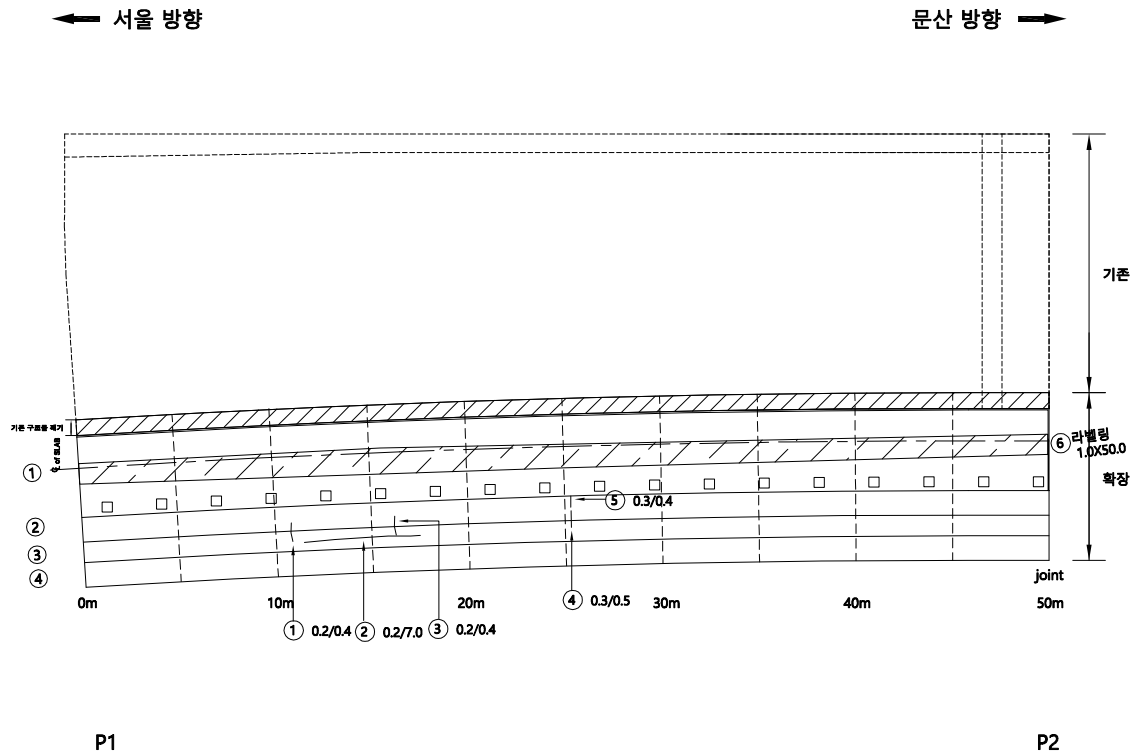
| 도면번호 | 01 |

| 번호 | 발생<br>년도 | 부재 | 손상내용 | 손상현황 | | | | | | | 비 고 |
|---|---|---|---|---|---|---|---|---|---|---|---|
| 1 | 기존 | 배수시설 | 배수구 이물질퇴적 | | | | 1.00 | EA | 1 | 1.00 | 21'상 보수 |
| 2 | 기존 | 배수시설 | 배수구 이물질퇴적 | | | | 1.00 | EA | 1 | 1.00 | 21'상 보수 |
| 3 | 기존 | 방호벽 | 균열(0.3mm미만) | 0.2 | 8.0 | | 8.00 | m | 1 | 8.00 | |
| 4 | 기존 | 방호벽 | 균열(0.3mm미만) | 0.2 | 0.4 | | 0.40 | m | 5 | 2.00 | |
| 5 | 기존 | 신축이음 | 이물질퇴적 | | 3.0 | | 3.00 | m | 1 | 3.00 | |
| 6 | 21상 | 방호벽 | 라벨링 | | 1.0 | 45.0 | 45.00 | m² | 1 | 45.00 | 신규 |
