# 서울문산 고속도로 시설물 정기안전점검용역

## 외관조사망도 ( 행주산성JCT R-B교 )

서울문산고속도로(주)

(주)명성엔지니어링

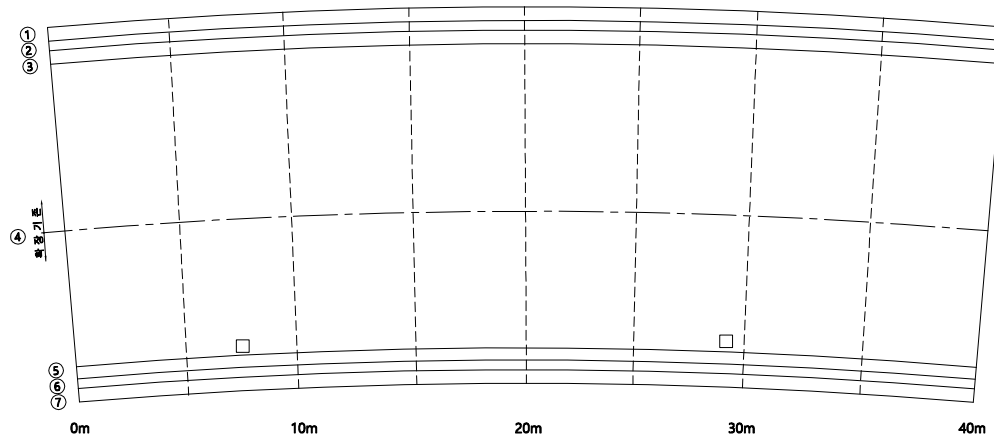
| 번호 | 발생<br>년도 | 부재 | 손상내용 | 손상현황 | | | | | | | 비 고 |
|---|---|---|---|---|---|---|---|---|---|---|---|
| 1 | 21상 | 신축이음 | 후타재균열 | 0.3 | 0.3 | | 0.30 | m | 2 | 0.60 | 신규 |
| 2 | 21상 | 신축이음 | 후타재균열 | 0.3 | 0.2 | | 0.20 | m | 4 | 0.80 | 신규 |
