# 서울문산 고속도로 시설물 정기안전점검용역

## 외관조사망도 ( 서문3교(문산방향) )

서울문산고속도로(주)

(주)명성엔지니어링

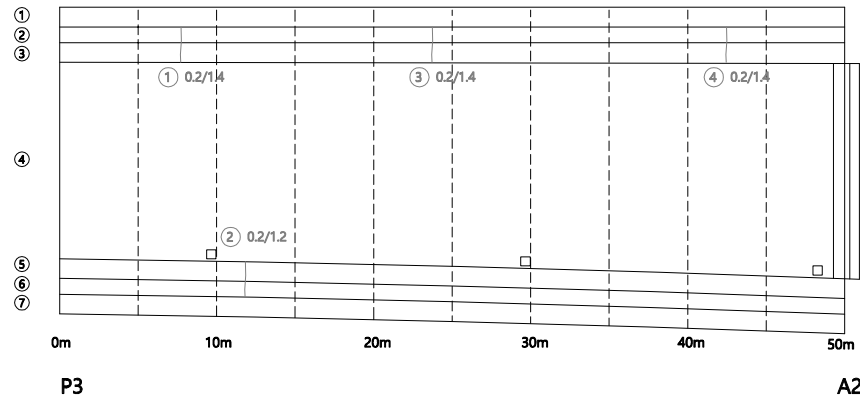
| 번호 | 발생<br>년도 | 부재 | 손상내용 | 손상현황 | | | | | | | 비고 |
|---|---|---|---|---|---|---|---|---|---|---|---|
| 1 | 기존 | 방호벽 | 균열(0.3mm미만) | 0.2 | 1.4 | | 1.40 | m | 1 | 1.40 | 21'상 보수 |
| 2 | 기존 | 방호벽 | 균열(0.3mm미만) | 0.2 | 1.4 | | 1.40 | m | 1 | 1.40 | 21'상 보수 |
| 3 | 기존 | 방호벽 | 균열(0.3mm미만) | 0.2 | 1.4 | | 1.40 | m | 1 | 1.40 | 21'상 보수 |
| 4 | 기존 | 방호벽 | 균열(0.3mm미만) | 0.2 | 1.4 | | 1.40 | m | 1 | 1.40 | 21'상 보수 |
