# 서울문산 고속도로 시설물 정기안전점검용역

## 외관조사망도 ( 서문5교(문산방향) )

발 주 처  
서울문산 고속도로(주)용 역 명  
서울문산고속도로 시설물  
경기안전점검용역도 면 명  
서문5교(문산방향) 바닥판상면 S1도 면 번호  
01

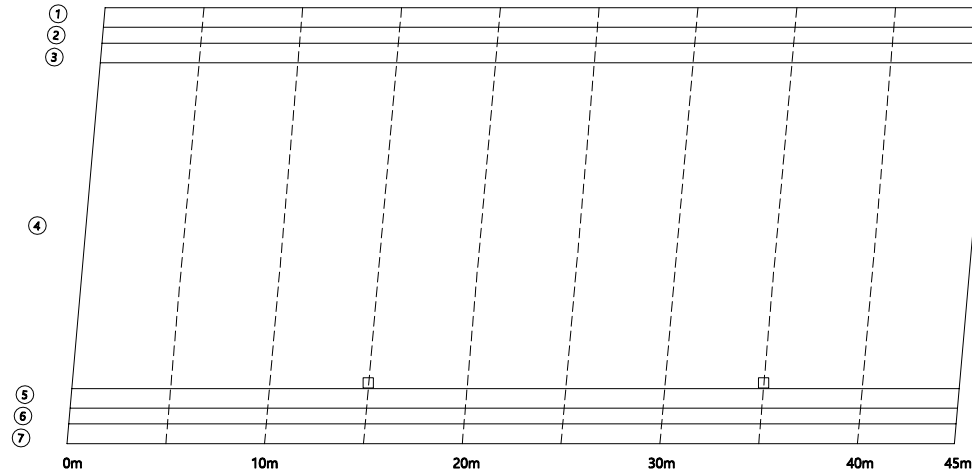
| | 누수, 습윤부 | | 백 태 | | 퇴적물 | 도 면 명 | 서문5교(문산방향) 바닥판상면 S2 |

| 번호 | 발생<br>년도 | 부재 | 손상내용 | 손상현황 | | | | | | | 비 고 |
|---|---|---|---|---|---|---|---|---|---|---|---|
| 1 | 21상 | 신축이음 | 후타재파손 | | 0.1 | 0.2 | 0.02 | m² | 1 | 0.02 | 신규 |
