서울문산 고속도로 시설물  
정기안전점검용역

외관조사망도  
( 서문9교(문산방향) )

서울문산고속도로(주)

(주)명성엔지니어링

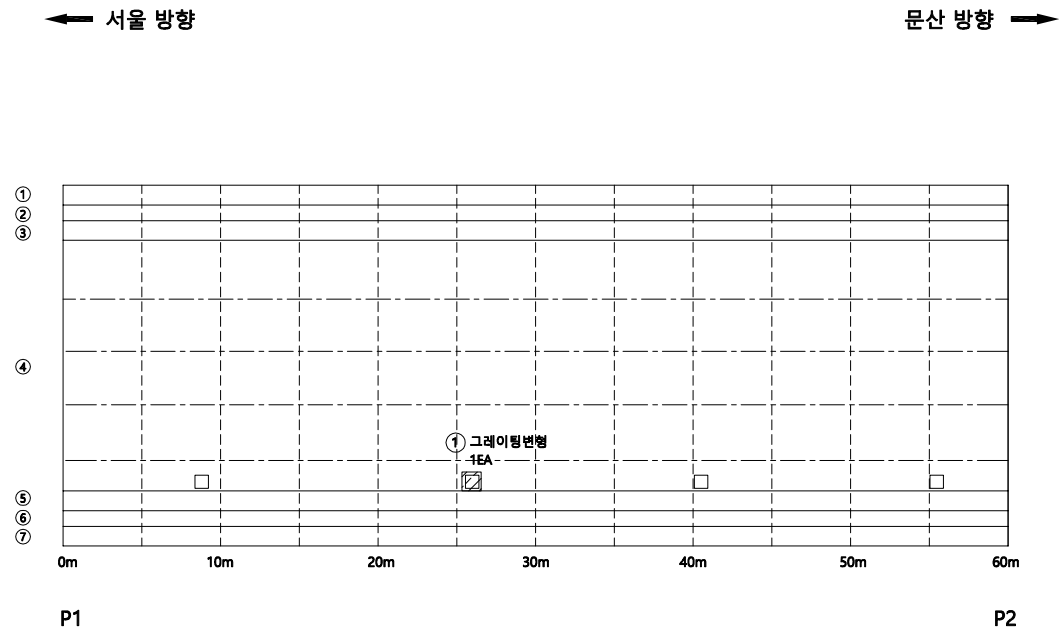
| 도 면 번호 | 01 |

| 번호 | 발생<br>년도 | 부재 | 손상내용 | 손상현황 | | | | | | | 비 고 |
|---|---|---|---|---|---|---|---|---|---|---|---|
| 1 | 21상 | 배수시설 | 그레이팅변형 | | | | 1.00 | EA | 1 | 1.00 | 신규 |

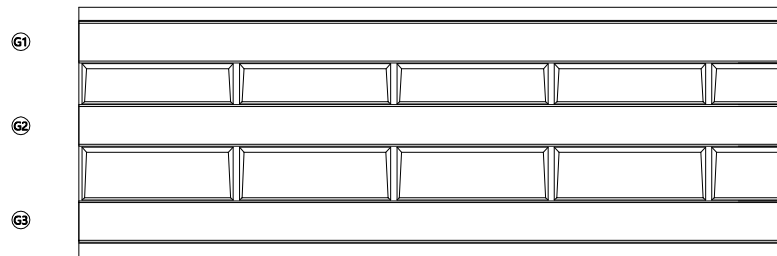
| 번<br>호 | 발생<br>년도 | 부재 | 손상내용 | 손상현황 | | | | | | | 비 고 |
|---|---|---|---|---|---|---|---|---|---|---|---|
| 1 | 기존 | 바닥판 | 망상균열 | | 4.0 | 3.0 | 12.00 | m² | 1 | 12.00 | |
| 2 | 기존 | 바닥판 | 망상균열 | | 4.0 | 3.0 | 12.00 | m² | 1 | 12.00 | |
