서울문산 고속도로 시설물  
정기안전점검용역

외관조사망도  
( 서문9교(서울방향) )

서울문산고속도로(주)

(주)명성엔지니어링

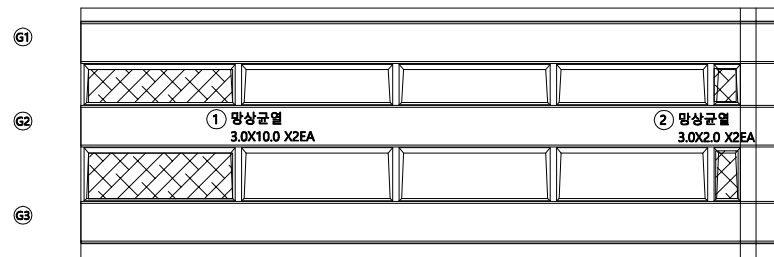
| 번호 | 발생<br>년도 | 부재 | 손상내용 | 손상현황 | | | | | | | 비 고 |
|---|---|---|---|---|---|---|---|---|---|---|---|
| 1 | 21상 | 바닥판 | 망상균열 | | 3.0 | 10.0 | 30.00 | m² | 2 | 60.00 | 신규 |
| 2 | 21상 | 바닥판 | 망상균열 | | 3.0 | 2.0 | 6.00 | m² | 2 | 12.00 | 신규 |
