# 서울문산 고속도로 시설물 정기안전점검용역

## 외관조사망도 ( 서문10교(문산방향) )

서울문산고속도로(주)

(주)명성엔지니어링

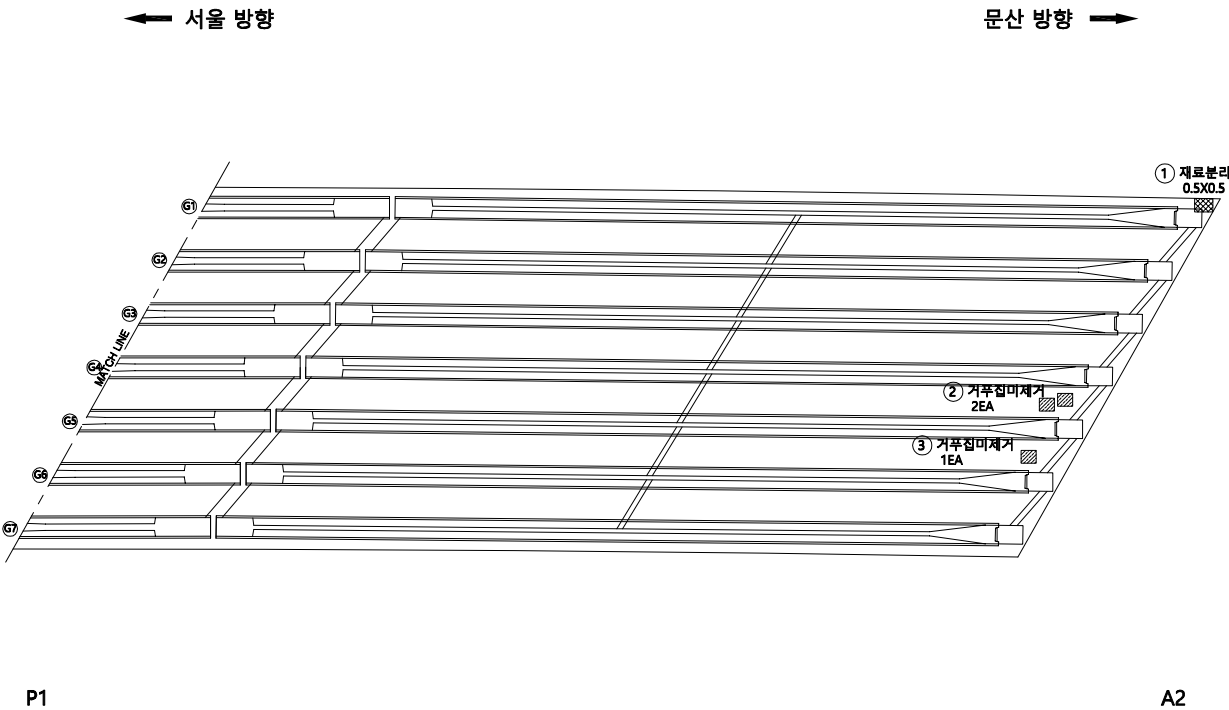
도 면 명  
서문10교(문산방향) 바닥판하면 S1

| 번 호 | 발 생 연 도 | 부 재 | 손 상 내 용 | 손 상 현 황 | | | | | | | 비 고 |
|---|---|---|---|---|---|---|---|---|---|---|---|
| 1 | 21상 | 바닥판 | 재료분리 | | 0.5 | 0.5 | 0.25 | m <sup>2</sup> | 1 | 0.25 | 신규 |
| 2 | 21상 | 바닥판 | 거푸집미제거 | | | | 1.00 | EA | 2 | 2.00 | 신규 |
| 3 | 21상 | 바닥판 | 거푸집미제거 | | | | 1.00 | EA | 1 | 1.00 | 신규 |
