# 서울문산 고속도로 시설물 정기안전점검용역

## 외관조사망도 ( 서문11교(문산방향) )

서울문산고속도로(주)

(주)명성엔지니어링

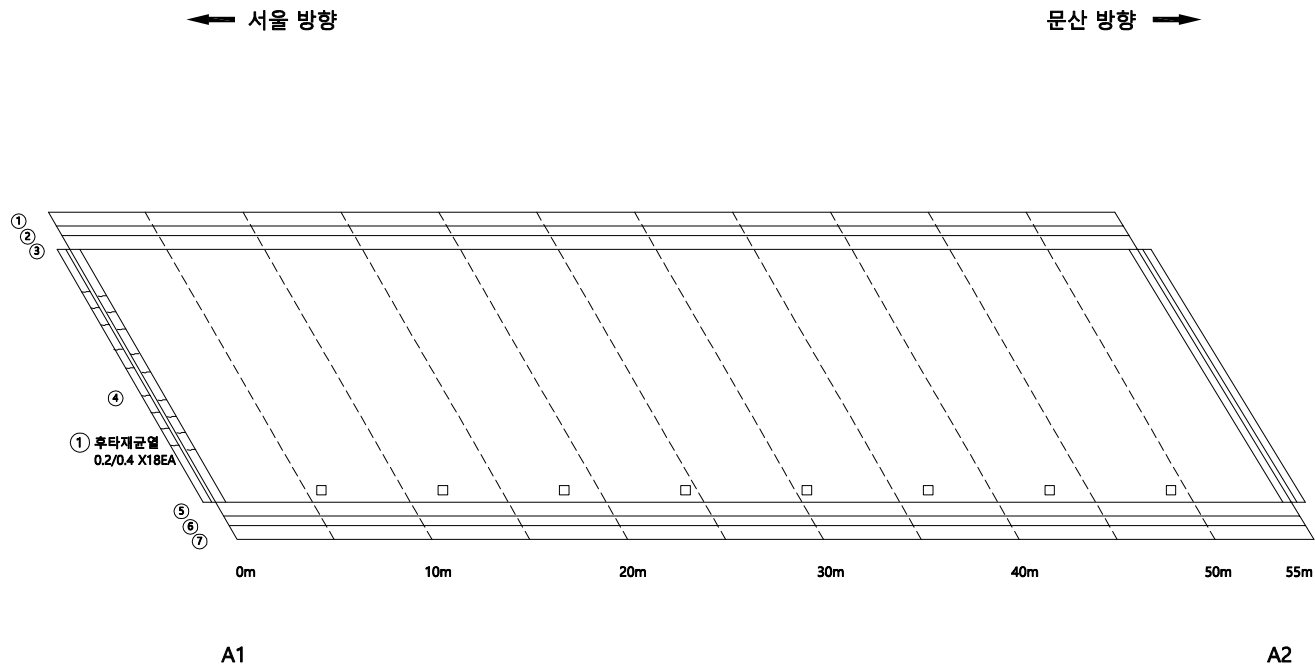
도 면 명  
서문11교(문산방향) 바닥판하면 S1

| 번<br>호 | 발생<br>년 도 | 부 재 | 손상내용 | 손상현황 | | | | | | | 비 고 |
|---|---|---|---|---|---|---|---|---|---|---|---|
| 1 | 기존 | 바닥판 | 균열(0.3mm미만) | 0.2 | 4.7 | | 4.70 | m | 1 | 4.70 | |
| 2 | 기존 | 바닥판 | 균열(0.3mm미만) | 0.2 | 3.0 | | 3.00 | m | 1 | 3.00 | |
| 3 | 기존 | 바닥판 | 균열(0.3mm미만) | 0.2 | 4.7 | | 4.70 | m | 1 | 4.70 | |
| 4 | 기존 | 바닥판 | 균열(0.3mm미만) | 0.2 | 3.0 | | 3.00 | m | 1 | 3.00 | |
| 5 | 기존 | 바닥판 | 균열(0.3mm미만) | 0.2 | 3.0 | | 3.00 | m | 1 | 3.00 | |
| 6 | 기존 | 바닥판 | 균열(0.3mm미만) | 0.2 | 1.5 | | 1.50 | m | 1 | 1.50 | |
| 7 | 기존 | 바닥판 | 균열(0.3mm미만) | 0.2 | 3.0 | | 3.00 | m | 1 | 3.00 | |
| 8 | 기존 | 바닥판 | 균열(0.3mm미만) | 0.2 | 3.0 | | 3.00 | m | 1 | 3.00 | |
| 9 | 기존 | 바닥판 | 균열(0.3mm미만) | 0.2 | 4.7 | | 4.70 | m | 1 | 4.70 | |
| 10 | 기존 | 바닥판 | 균열(0.3mm미만) | 0.2 | 3.0 | | 3.00 | m | 2 | 6.00 | |
| 11 | 기존 | 바닥판 | 균열(0.3mm미만) | 0.2 | 3.0 | | 3.00 | m | 1 | 3.00 | |
| 12 | 기존 | 바닥판 | 균열(0.3mm미만) | 0.2 | 3.0 | | 3.00 | m | 1 | 3.00 | |
