서울문산 고속도로 시설물  
정기안전점검용역

외관조사망도  
( 서문11교(서울방향) )

서울문산고속도로(주)

(주)명성엔지니어링

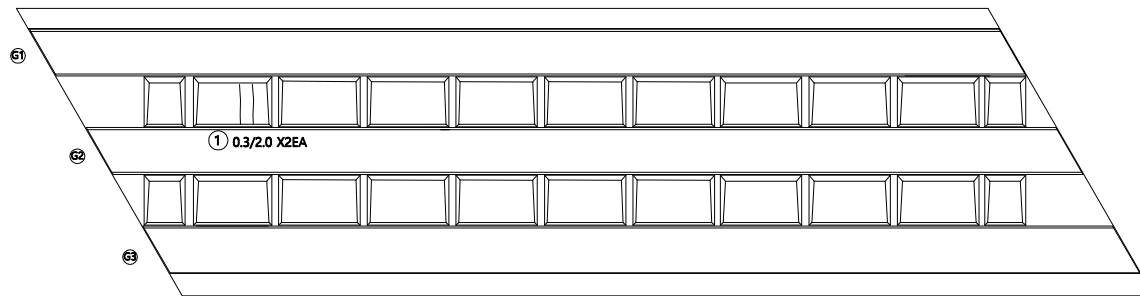
도 면 명  
서문11교(서울방향) 바닥판하면 S1

| 번<br>호 | 발생<br>년도 | 부재 | 손상내용 | 손상현황 | | | | | | | 비 고 |
|---|---|---|---|---|---|---|---|---|---|---|---|
| 1 | 기존 | 바닥판 | 균열(0.3mm이상) | 0.3 | 2.0 | | 2.00 | m | 2 | 4.00 | |
