서울문산 고속도로 시설물  
정기안전점검용역

외관조사망도  
( 서문22교(서울) )

서울문산고속도로(주)

(주)명성엔지니어링

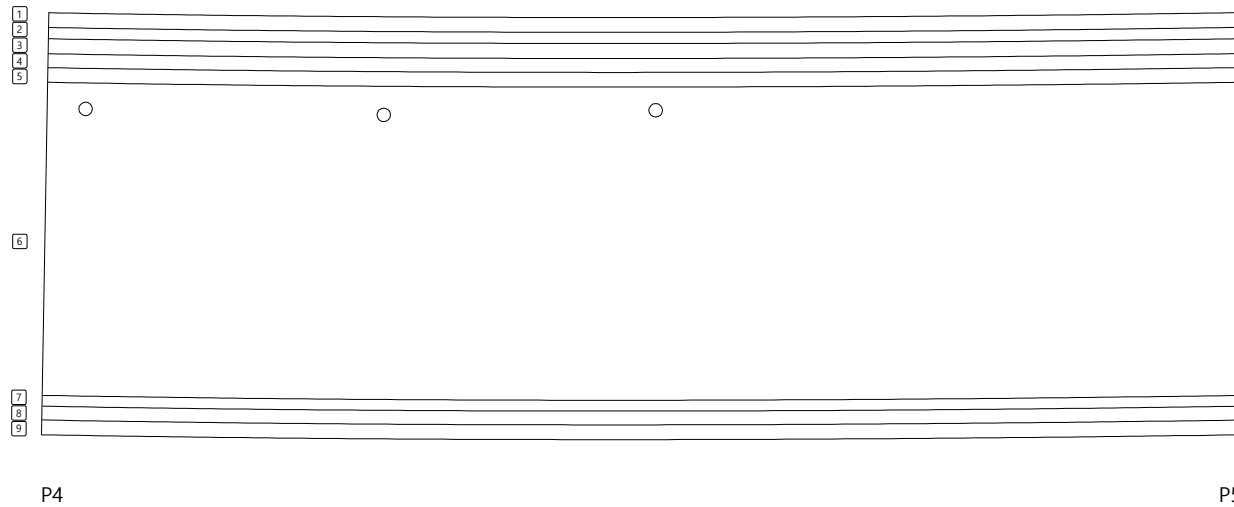
| 번호 | 발생<br>년도 | 부재 | 손상내용 | 손상현황 | | | | | | | 비 고 |
|---|---|---|---|---|---|---|---|---|---|---|---|
| 2 | 21상 | 신축이음 | 후타재균열 | 0.2 | 0.4 | | 0.40 | m | 18 | 7.20 | 신규 |

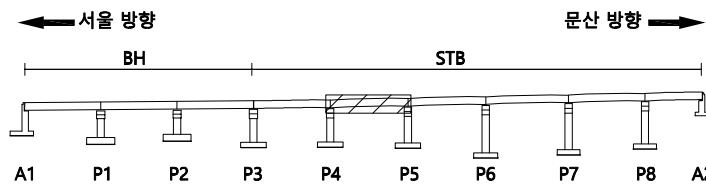
| 부식 | 좌굴, 변형 | 기타 | 서문22교(서울) 바닥판하면 S5 |

| 번호 | 발생<br>년도 | 부재 | 손상내용 | 손상현황 | | | | | | | 비고 |
|---|---|---|---|---|---|---|---|---|---|---|---|
| 1 | 21상 | 바닥판 | 보수부균열부백태 | | 0.2 | 4.0 | 0.80 | m <sup>2</sup> | 1 | 0.80 | 신규 |

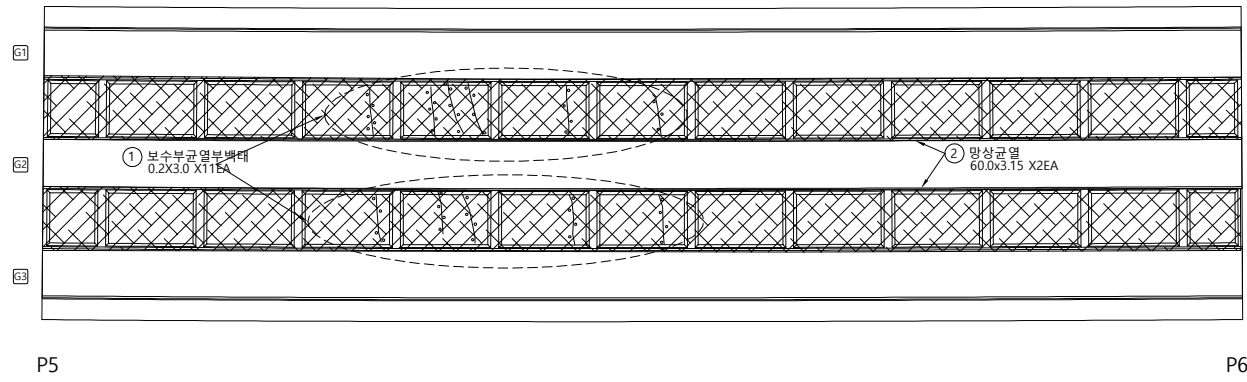
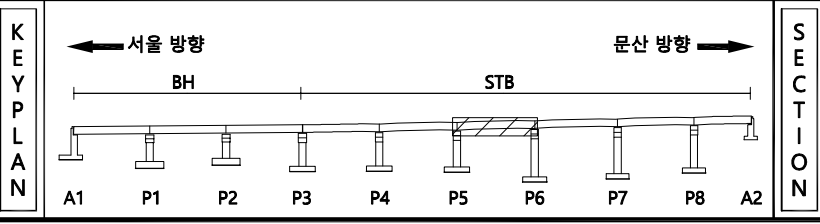
| 번<br>호 | 발생<br>년도 | 부재 | 손상내용 | 손상현황 | | | | | | | 비 고 |
|---|---|---|---|---|---|---|---|---|---|---|---|
| 1 | 21상 | 바닥판 | 보수부균열부백테 | | 0.2 | 3.0 | 0.60 | m <sup>2</sup> | 11 | 6.60 | 신규 |
| 2 | 기존 | 바닥판 | 망상균열 | | 3.15 | 60.0 | 189.00 | m <sup>2</sup> | 2 | 378.00 | |

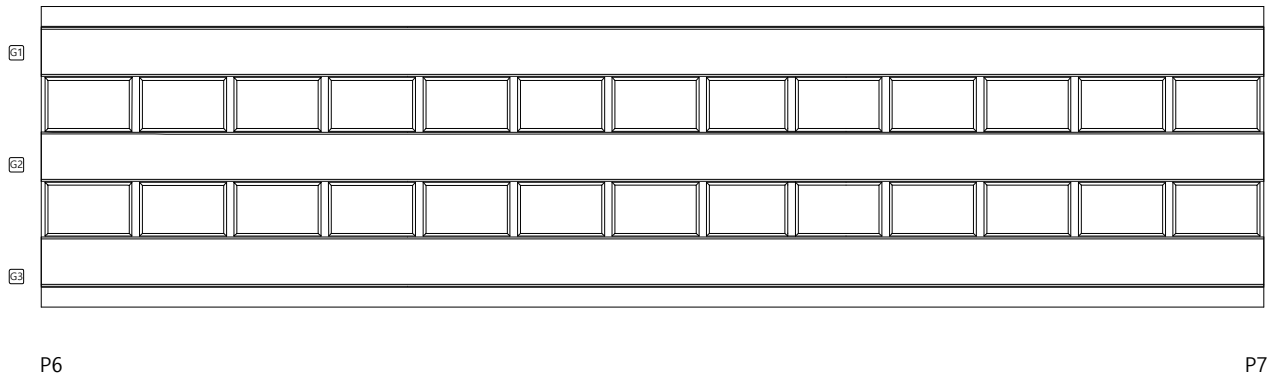
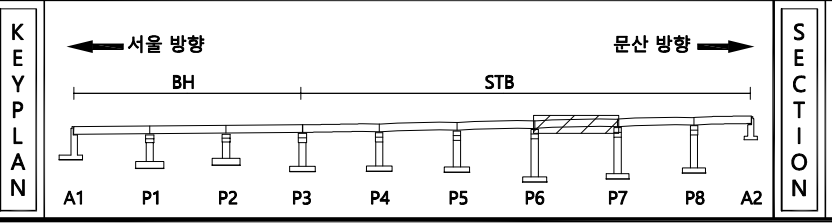
| 범<br>례 | 균열 | 망상균열 | 재료분리 | 발 주 처 |
|---|---|---|---|---|
| | 부식 | 좌굴, 변형 | 기타 | 서문22교(서울) 바닥판하면 S7 |

| 번호 | 발생년도 | 부재 | 손상내용 | 손상현황 | | | | | | | 비고 |
|---|---|---|---|---|---|---|---|---|---|---|---|
| 1 | 21상 | 바닥판 | 보수부균열부백태 | | 0.2 | 3.0 | 0.60 | m <sup>2</sup> | 1 | 0.60 | 신규 |
| 2 | 기존 | 바닥판 | 망상균열 | | 3.15 | 60.0 | 189.00 | m <sup>2</sup> | 2 | 378.00 | |

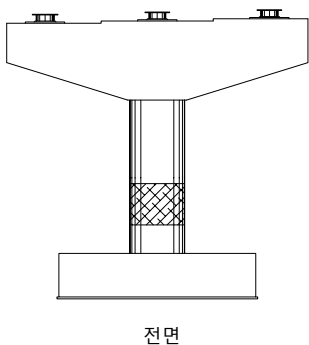
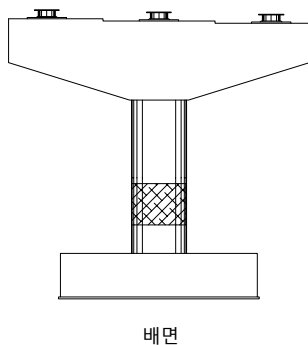
| 번호 | 발생년도 | 부재 | 손상내용 | 손상현황 | | | | | | | 비고 |
|---|---|---|---|---|---|---|---|---|---|---|---|
| 1 | 기존 | 교각 | 망상균열 | | 2.5 | 8.8 | 22.00 | m <sup>2</sup> | 1 | 22.00 | 21'상 보수 |

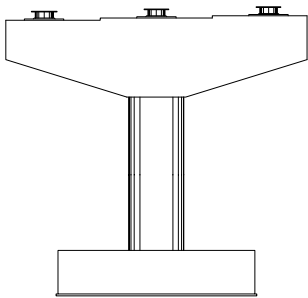
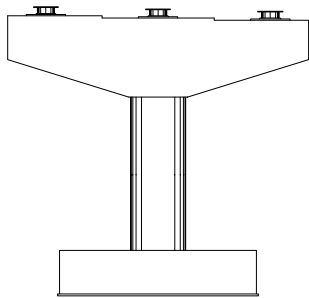
좌측면

| 번호 | 발생년도 | 부재 | 손상내용 | 손상현황 | | | | | | | 비고 |
|---|---|---|---|---|---|---|---|---|---|---|---|
| 1 | 기존 | 교각 | 균열(0.3mm미만) | 0.2 | 1.2 | | 1.20 | m | 1 | 1.20 | 21'상 보수 |

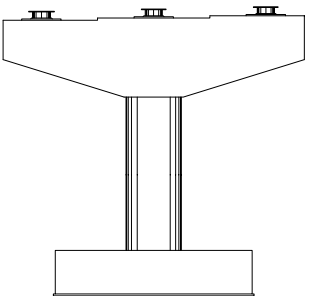
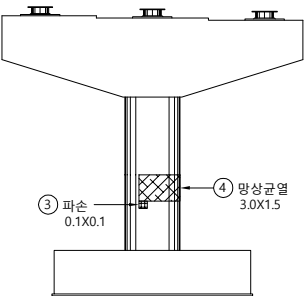
좌측면

| 번호 | 발생<br>년도 | 부재 | 손상 내용 | 손상현황 | | | | | | | 비 고 |
|---|---|---|---|---|---|---|---|---|---|---|---|
| 1 | 기존 | 교각 | 망상균열 | | 1.2 | 2.5 | 3.00 | m <sup>2</sup> | 1 | 3.00 | 21'상 보수 |
| 2 | 기존 | 교각 | 균열(0.3mm미만) | 0.2 | 1.2 | | 1.20 | m | 1 | 1.20 | 21'상 보수 |
| 4 | 기존 | 교각 | 망상균열 | | 1.5 | 3.0 | 4.50 | m <sup>2</sup> | 1 | 4.50 | 21'상 보수 |
