# 서울문산 고속도로 시설물 정기안전점검용역

## 외관조사망도 ( 신월릉교 )

서울문산고속도로(주)

(주)명성엔지니어링

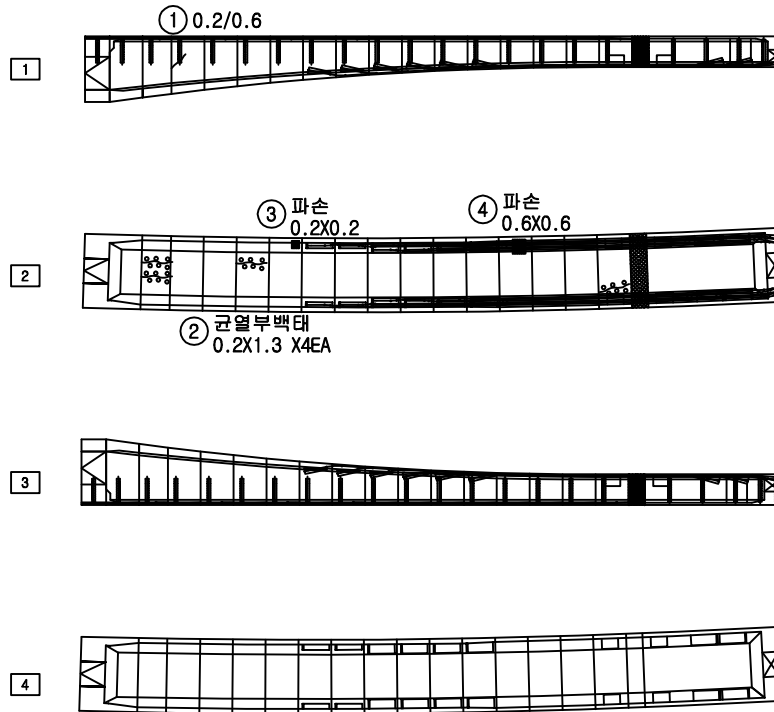
| 번호 | 발생<br>년도 | 부재 | 손상내용 | 손상현황 | | | | | | | 비 고 |
|---|---|---|---|---|---|---|---|---|---|---|---|
| 1 | 기존 | 거더 | 균열(0.3mm미만) | 0.2 | 0.6 | | 0.60 | m | 1 | 0.60 | 20'하 보수 |
| 2 | 기존 | 거더 | 균열부백태 | | 0.2 | 1.3 | 0.26 | m <sup>2</sup> | 4 | 1.04 | 20'하 보수 |

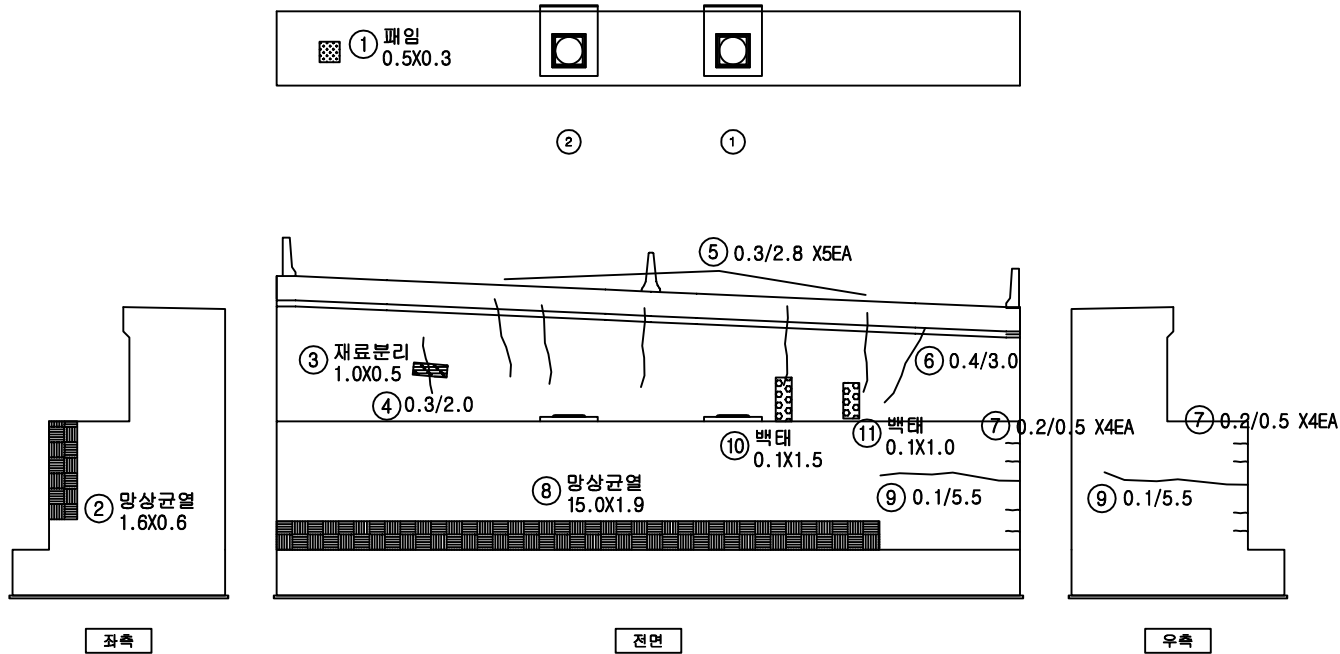
| 번호 | 발생<br>년도 | 부재 | 손상내용 | 손상현황 | | | | | | | 비고 |
|---|---|---|---|---|---|---|---|---|---|---|---|
| 2 | 기존 | 교대 | 망상균열 | | 1.6 | 0.6 | 0.96 | ㎡ | 1 | 0.96 | |
| 4 | 기존 | 교대 | 균열(0.3mm이상) | 0.3 | 2.0 | | 2.00 | m | 1 | 2.00 | |
| 5 | 기존 | 교대 | 균열(0.3mm이상) | 0.3 | 2.8 | | 2.80 | m | 5 | 14.00 | |
| 6 | 기존 | 교대 | 균열(0.3mm이상) | 0.4 | 3.0 | | 3.00 | m | 1 | 3.00 | |
| 7 | 기존 | 교대 | 균열(0.3mm미만) | 0.2 | 0.5 | | 0.50 | m | 4 | 2.00 | |
| 8 | 기존 | 교대 | 망상균열 | | 15.0 | 1.9 | 28.50 | ㎡ | 1 | 28.50 | |
| 9 | 기존 | 교대 | 균열(0.3mm미만) | 0.1 | 5.5 | | 5.50 | m | 1 | 5.50 | |

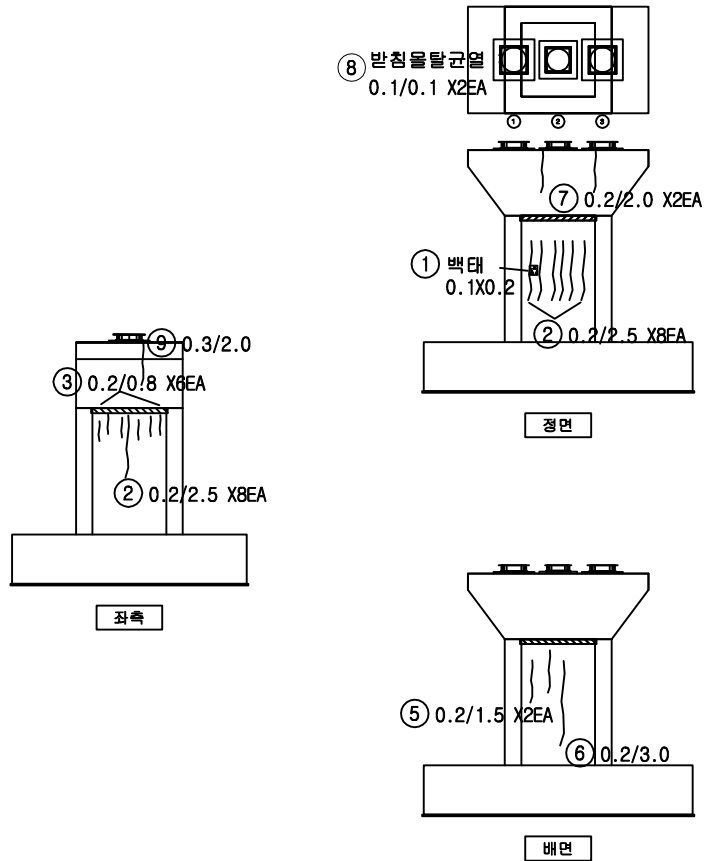
| 번호 | 발생<br>년도 | 부재 | 손상내용 | 손상현황 | | | | | | | 비 고 |
|---|---|---|---|---|---|---|---|---|---|---|---|
| 2 | 기존 | 교각 | 균열(0.3mm미만) | 0.2 | 2.5 | | 2.50 | m | 8 | 20.00 | |
| 3 | 기존 | 교각 | 균열(0.3mm미만) | 0.2 | 0.8 | | 0.80 | m | 6 | 4.80 | |
| 4 | 기존 | 교각 | 균열(0.3mm미만) | 0.2 | 1.0 | | 1.00 | m | 3 | 3.00 | |
| 5 | 기존 | 교각 | 균열(0.3mm미만) | 0.2 | 1.5 | | 1.50 | m | 2 | 3.00 | |
| 6 | 기존 | 교각 | 균열(0.3mm미만) | 0.2 | 3.0 | | 3.00 | m | 1 | 3.00 | |
| 7 | 기존 | 교각 | 균열(0.3mm미만) | 0.2 | 2.0 | | 2.00 | m | 2 | 4.00 | |
| 8 | 기존 | 교량받침 | 받침물탈균열 | 0.1 | 0.1 | | 0.10 | m | 2 | 0.20 | 21'상 보수 |
| 9 | 기존 | 교각 | 균열(0.3mm이상) | 0.3 | 2.0 | | 2.00 | m | 1 | 2.00 | |
