서울문산 고속도로 시설물  
정기안전점검용역

외관조사망도  
( 능산4교(문산방향) )

서울문산고속도로(주)

(주)명성엔지니어링

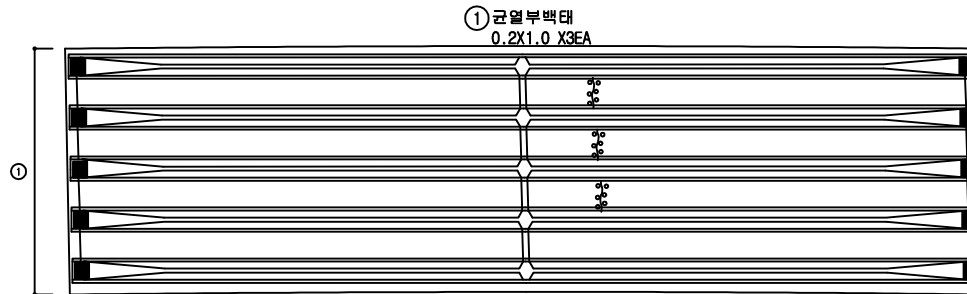
| 부식 | 좌굴, 변형 | 기타 | 도 면 명<br>능산4교(문산방향) 바닥판하면 S1 |

| 번호 | 발생<br>년도 | 부재 | 손상내용 | 손상현황 | | | | | | | 비고 |
|---|---|---|---|---|---|---|---|---|---|---|---|
| 1 | 기존 | 바닥판 | 균열부백태 | | 0.2 | 1.0 | 0.20 | m <sup>2</sup> | 3 | 0.60 | 20'하 보수 |
