# 서울문산 고속도로 시설물 정기안전점검용역

## 외관조사망도 ( 내포IC R-A교 )

서울문산고속도로(주)

(주)명성엔지니어링

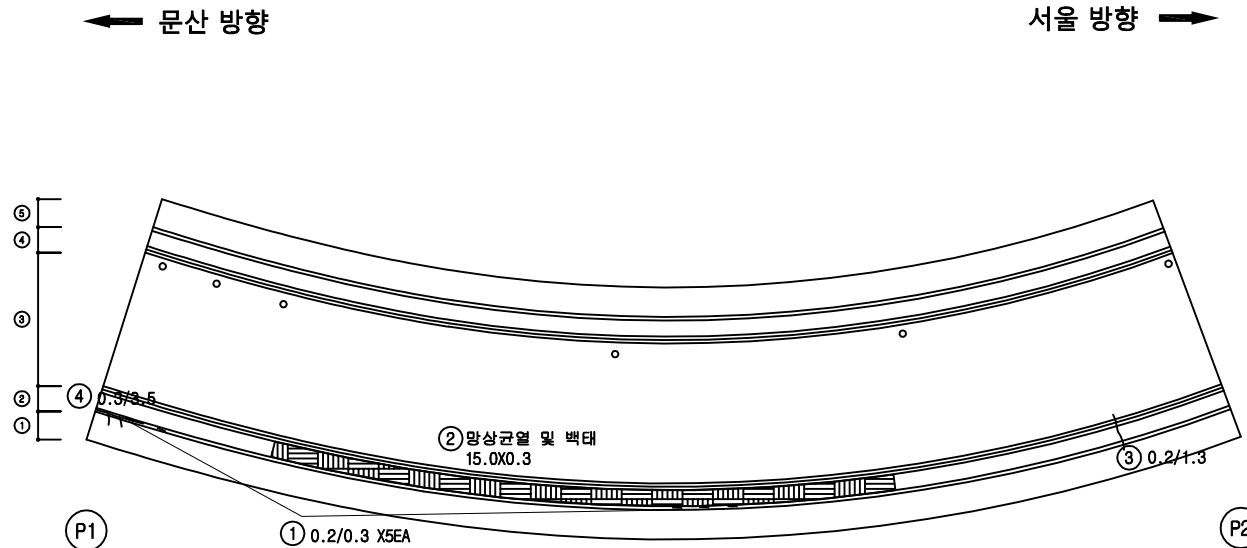
ID : 내포IC R-A교 바닥판상면 S1

| 번호 | 발생<br>년도 | 부재 | 손상내용 | 손상현황 | | | | | | 비 고 | |
|---|---|---|---|---|---|---|---|---|---|---|---|
| 1 | 기존 | 방호벽 | 백태 | | 0.1 | 0.1 | 0.01 | m² | 1 | 0.01 | |
| 2 | 기존 | 방호벽 | 균열 (0.3mm미만) | 0.2 | 0.6 | | 0.60 | m | 13 | 7.80 | |
| 3 | 기존 | 방호벽 | 균열 (0.3mm미만) | 0.2 | 1.7 | | 1.70 | m | 1 | 1.70 | 21'상 보수 |
| 4 | 21상 | 신축이음 | 차수판볼트채결불량 | | | | 1.00 | EA | 4 | 4.00 | 신규 |
| 5 | 21상 | 방호벽 | 결속부파손 | | 0.4 | 0.5 | 0.20 | m² | 1 | 0.20 | 신규 |
