서울문산 고속도로 시설물  
정기안전점검용역

외관조사망도  
( 봉대산터널(서울) )

서울문산고속도로(주)

(주)명성엔지니어링

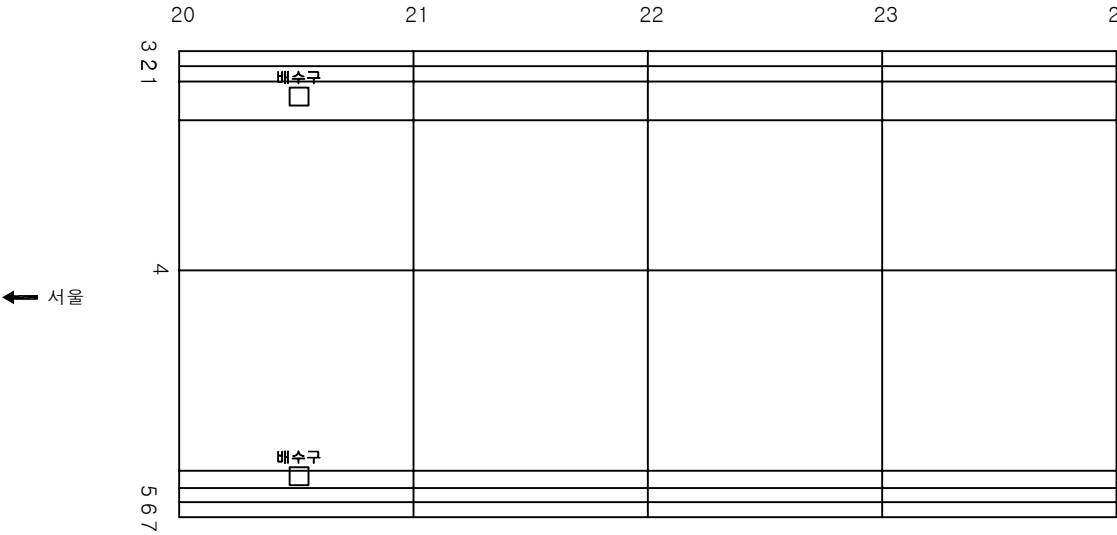
| 번호 | 발생<br>년도 | 부재 | 손상내용 | 손상현황 | | | | | | 비 고 | |
|---|---|---|---|---|---|---|---|---|---|---|---|
| 1 | 21상 | 공동구 | 공동구균열 | 0.3 | 0.5 | | 0.50 | m | 1 | 0.50 | 신규 |
| 2 | 21상 | 포장부 | 포장균열 | | 1.0 | | 1.00 | m | 1 | 1.00 | 신규 |

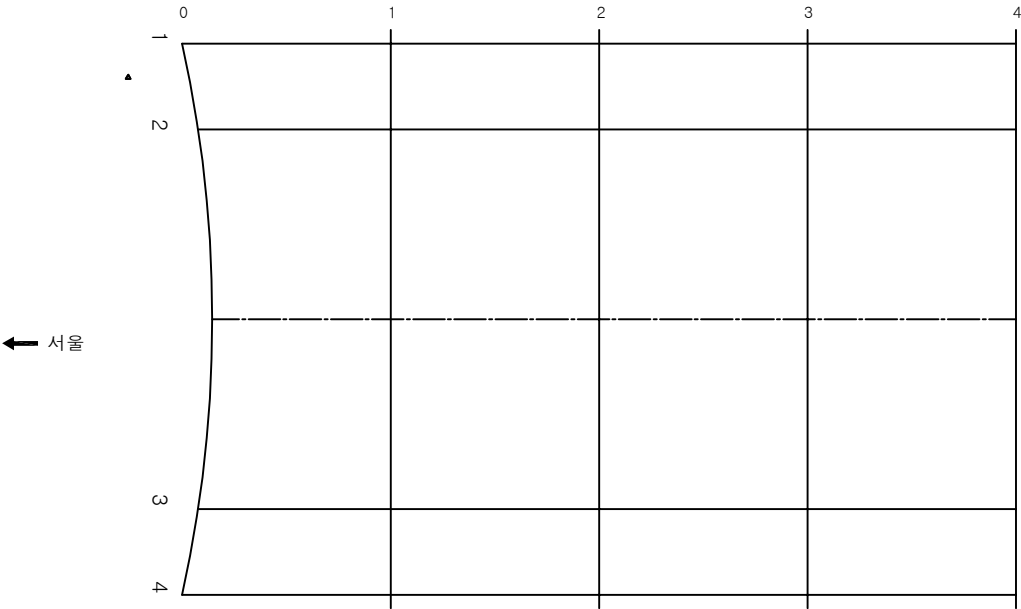
| 번호 | 발생<br>년도 | 부재 | 손상내용 | 손상현황 | | | | | | | 비 고 |
|---|---|---|---|---|---|---|---|---|---|---|---|
| 1 | 21상 | 측벽부 | 망상균열 | | 5.0 | 1.0 | 5.00 | m <sup>2</sup> | 1 | 5.00 | 신규 |
