서울문산 고속도로 시설물  
정기안전점검용역

외관조사망도  
( 성라산터널(문산) )

서울문산고속도로(주)

(주)명성엔지니어링

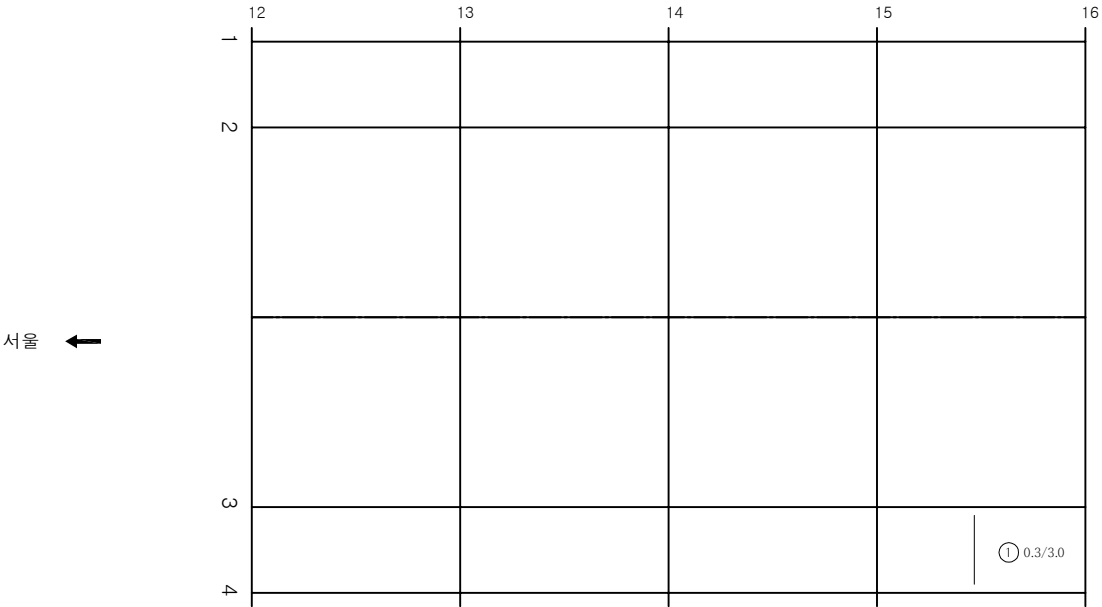
| 번<br>호 | 발생<br>년도 | 부재 | 손상내용 | 손상현황 | | | | | | | 비 고 |
|---|---|---|---|---|---|---|---|---|---|---|---|
| 1 | 기존 | 측벽부 | 균열(0.3mm이상) | 0.3 | 3.0 | | 3.00 | m | 1 | 3.00 | |
