서울문산 고속도로 시설물  
정기안전점검용역

외관조사망도  
( 성라산터널(서울) )

서울문산고속도로(주)

(주)명성엔지니어링

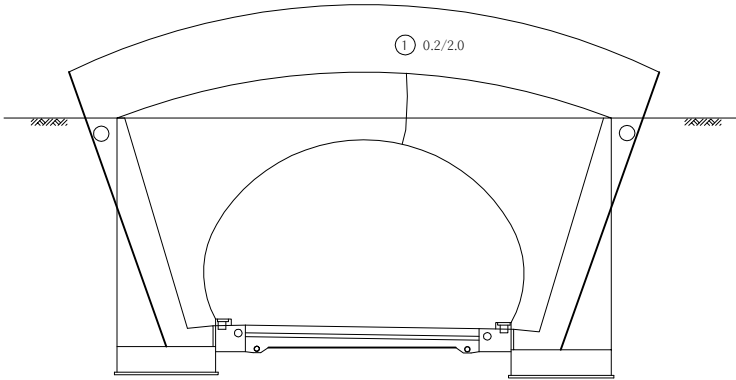
| | 누수, 습윤부 | 부식 | 퇴적물 | 도 면 명 | 성라산터널(서울) 종점부 갱문 |

| 번호 | 발생<br>년도 | 부재 | 손상내용 | 손상현황 | | | | | | | 비 고 |
|---|---|---|---|---|---|---|---|---|---|---|---|
| 1 | 기준 | 경문 | 균열(0.3mm미만) | 0.2 | 2.0 | | 2.00 | m | 1 | 2.00 | |

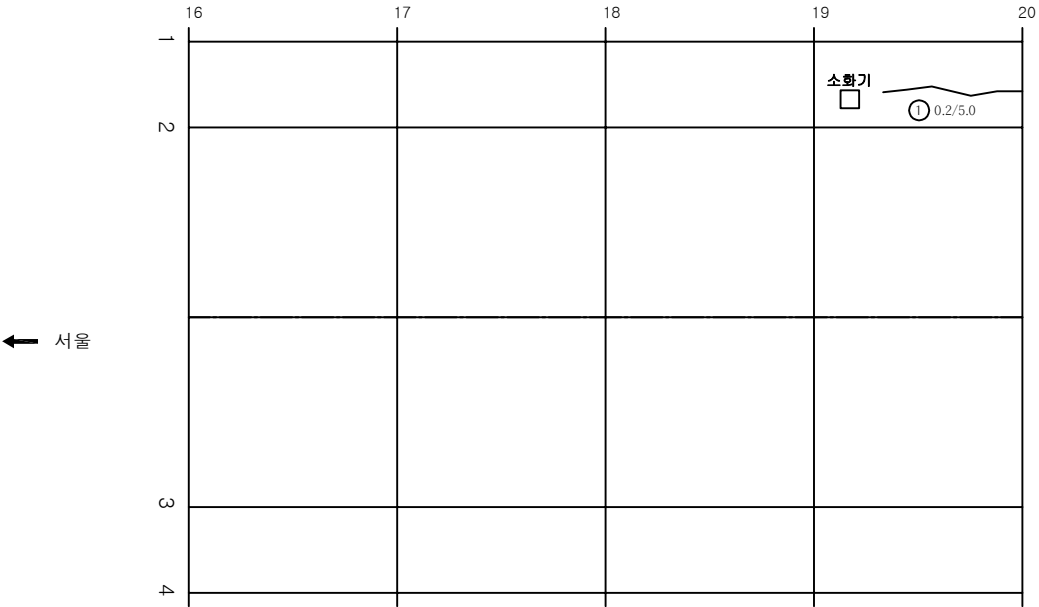
| | 누수, 습윤부 | 박대 | 철근노출 | 도면명 | 성라산터널(서울) 본선부 S17~S20 |

| 번호 | 발생년도 | 부재 | 손상내용 | 손상현황 | | | | | | | 비고 |
|---|---|---|---|---|---|---|---|---|---|---|---|
| 1 | 21상 | 측벽부 | 균열(0.3mm미만) | 0.2 | 5.0 | | 5.00 | m | 1 | 5.00 | 산규 |
