서울문산 고속도로 시설물  
정기안전점검용역

외관조사망도  
( 견달산터널(서울) )

서울문산고속도로(주)

(주)명성엔지니어링

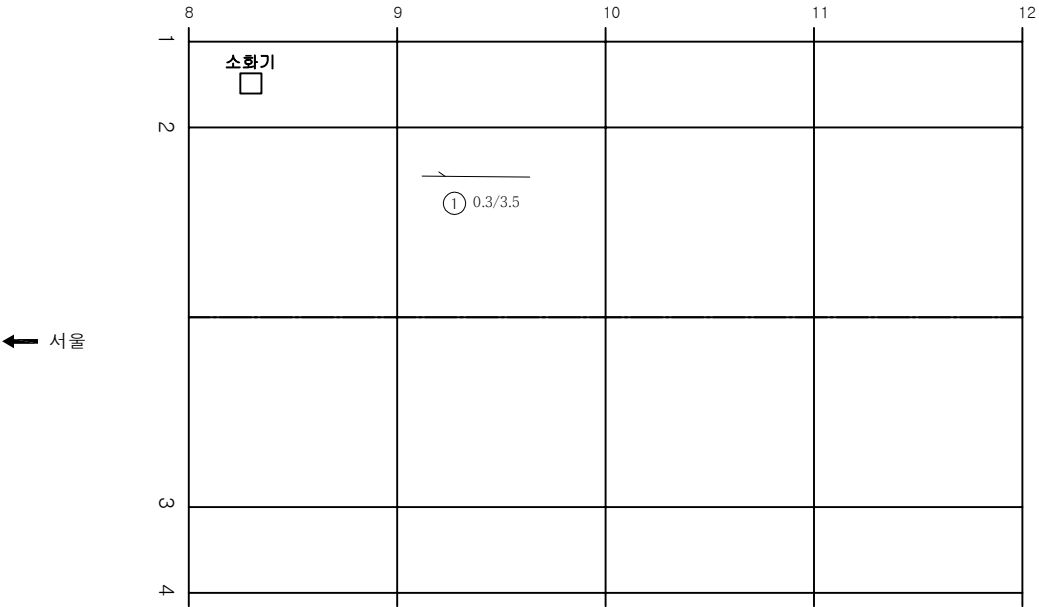
| | 누수, 습공부 | 벽 태 | 퇴적물 | 도 면 명 | 견달산터널(서울) 본선부 S9~S12 |

| 번호 | 발생년도 | 부재 | 손상내용 | 손상현황 | | | | | | | 비고 |
|---|---|---|---|---|---|---|---|---|---|---|---|
| 1 | 기존 | 천단부 | 균열(0.3mm이상) | 0.3 | 3.5 | | 3.50 | m | 1 | 3.50 | |
