서울문산 고속도로 시설물  
정기안전점검용역

외관조사망도  
( 서문25교 )

서울문산고속도로(주)

(주)명성엔지니어링

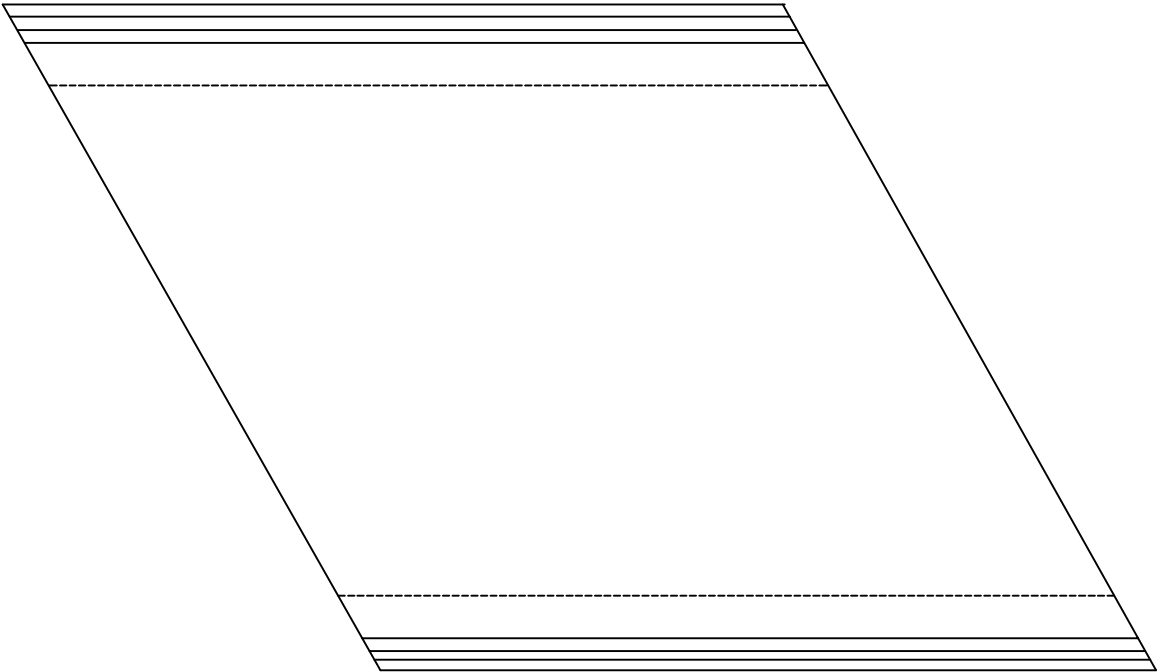
| 번<br>호 | 발생<br>년도 | 부재 | 손상내용 | 손상현황 | | | | | | | 비 고 |
|---|---|---|---|---|---|---|---|---|---|---|---|
| 1 | 21상 | 입구부 | 파손및들뜸 | | 0.2 | 6.0 | 1.20 | m² | 1 | 1.20 | 신규 |
