# 서울문산 고속도로 시설물 정기안전점검용역

## 외관조사망도 ( 금촌1교(문산방향) )

서울문산고속도로(주)

(주)명성엔지니어링

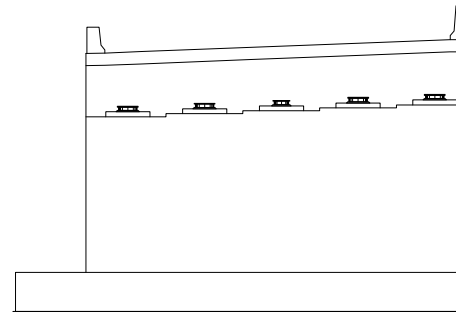
좌측면

1. 균열 0.3/2.0 X4EA
2. 백태 0.1X0.5
