서울문산 고속도로 시설물  
정기안전점검용역

외관조사망도  
( 금촌1교(서울방향) )

ID : 금촌1교(서울방향) 바닥판상면 S1

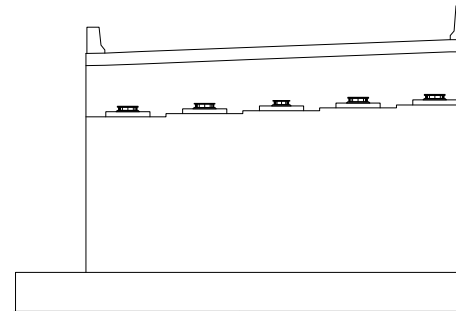
| 부식 | 좌굴, 변형 | 기타 | 금촌1교(서울방향) 교대 A1 |

1. 균열 0.3/2.0 X4EA
