# 서울문산 고속도로 시설물 정기안전점검용역

## 외관조사망도 ( 금촌2교 )

ID : 금촌2교 시점

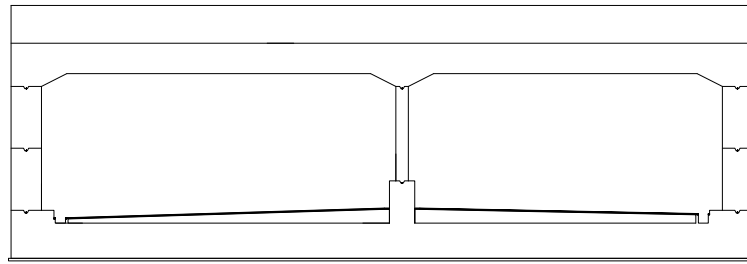
전면

| 번호 | 발생<br>년도 | 부재 | 손상내용 | 손상현황 | | | | | | | 비 고 |
|---|---|---|---|---|---|---|---|---|---|---|---|
| 1 | 21상 | 입구부 | 파손및물품 | | 0.2 | 6.0 | 1.20 | m <sup>2</sup> | 1 | 1.20 | 신규 |
