# 서울문산 고속도로 시설물 정기안전점검용역

## 외관조사망도 ( 능산2교(문산방향) )

서울문산고속도로(주)

(주)명성엔지니어링

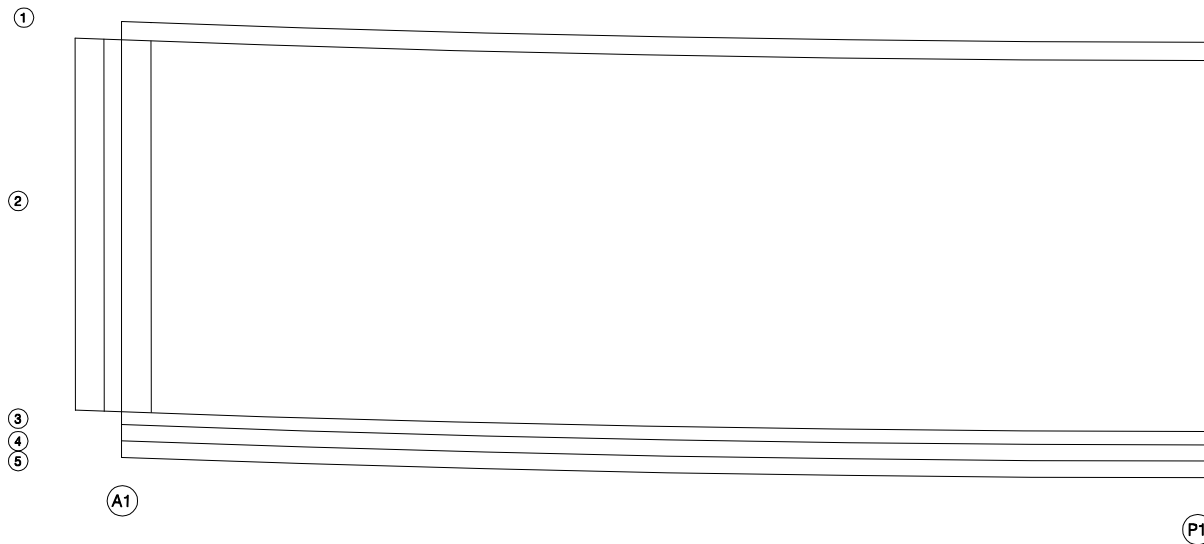
| | | | 능산2교(문산방향) 바닥판상면 S1 |

| 번호 | 발생<br>년도 | 부재 | 손상내용 | 손상현황 | | | | | | | 비 고 |
|---|---|---|---|---|---|---|---|---|---|---|---|
| 1 | 21상 | 배수시설 | 그레이팅파손 | | | | 1.00 | EA | 1 | 1.00 | 신규 |
