상주영천고속도로 시설물 안전·하자점검 및 성능평가 용역  
(2021년 하반기 정밀안전점검)

# 외 관 조 사 망 도

상촌교

2021.12

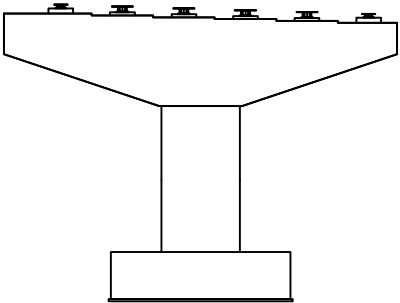
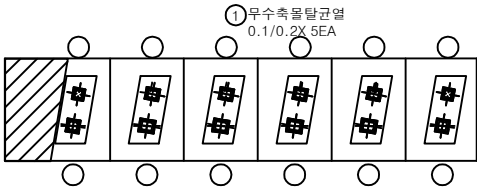
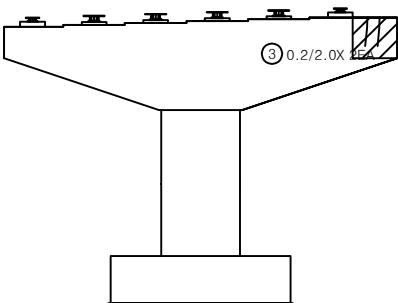
| 번호 | 손상내용 | 손상현황 | | | | | | 비고 |
|---|---|---|---|---|---|---|---|---|
| 1 | 무수축물탈균열 | 0.1 | 0.2 | | 1.00 | m | 5 | |
| 2 | 균열 | 0.2 | 2.0 | | 6.00 | m | 3 | |
| 3 | 균열 | 0.2 | 2.0 | | 4.00 | m | 2 | |

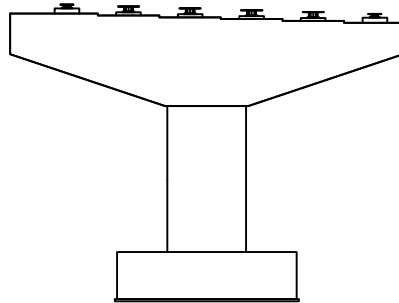
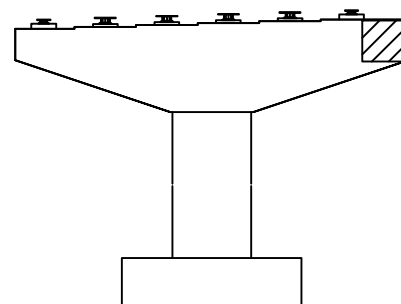
| 번호 | 손상내용 | 손상현황 | | | | | | 비고 |
|---|---|---|---|---|---|---|---|---|
| 2 | 균열 | 0.2 | 2.0 | | 2.00 | m | 1 | |

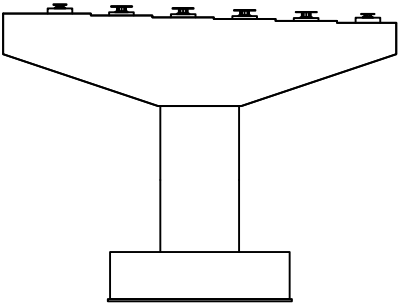
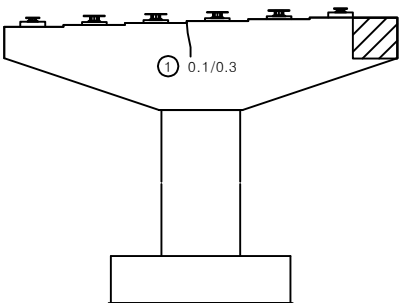
| 번호 | 손상내용 | 손상현황 | | | | | | 비고 |
|---|---|---|---|---|---|---|---|---|
| 1 | 균열 | 0.1 | 0.3 | | 0.30 | m | 1 | |

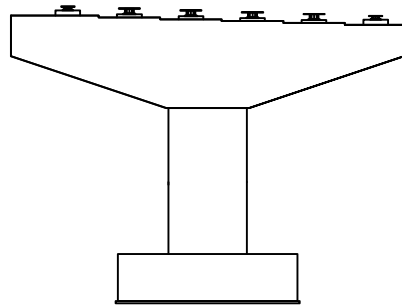
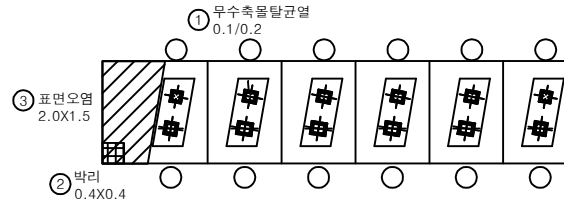
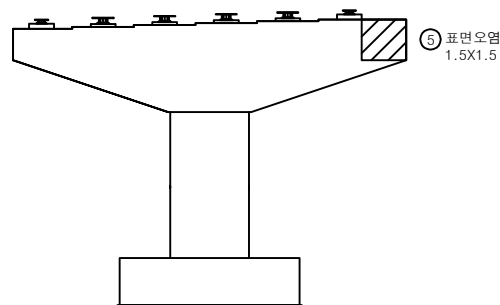
| 번호 | 손상내용 | 손상현황 | | | | | | 비고 |
|---|---|---|---|---|---|---|---|---|
| 1 | 무수축물탈균열 | 0.1 | 0.2 | | 0.20 | m | 1 | |

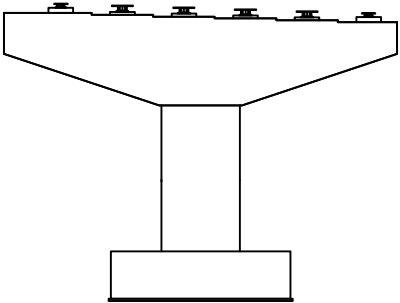
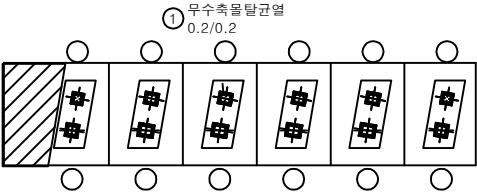
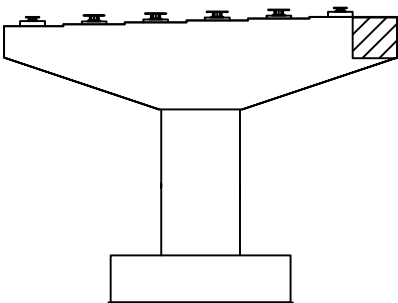
| 번호 | 손상내용 | 손상현황 | | | | | | 비고 |
|---|---|---|---|---|---|---|---|---|
| 1 | 무수축물탈균열 | 0.2 | 0.2 | | 0.20 | m | 1 | |
