상주영천고속도로 시설물 안전·하자점검 및 성능평가 용역  
(2021년 하반기 정밀안전점검)

# 외 관 조 사 망 도

양지교

2021.12

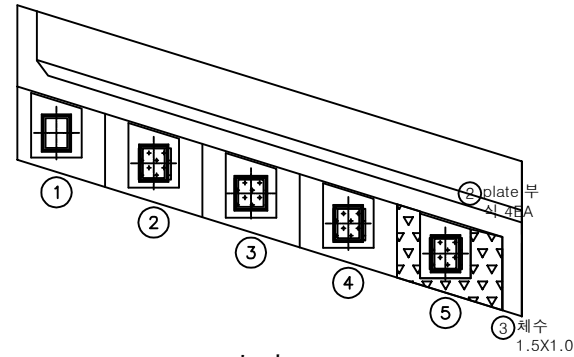
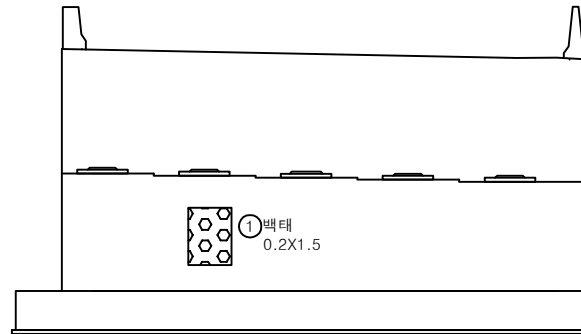
| 번호 | 손상내용 | 손상현황 | | | | | | 비고 |
|---|---|---|---|---|---|---|---|---|
| 2 | plate부식 | | | | 4.00 | EA | 4 | 신규 |

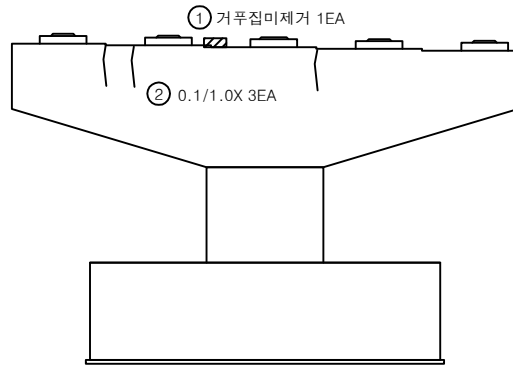
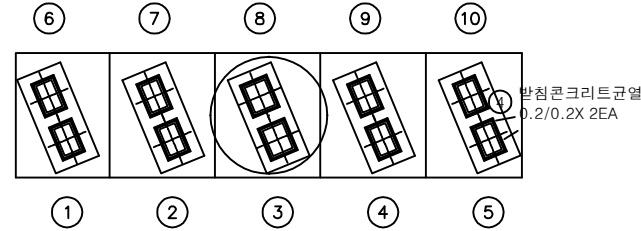
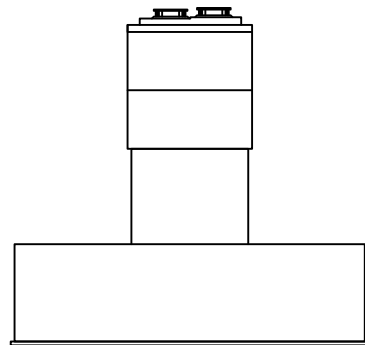
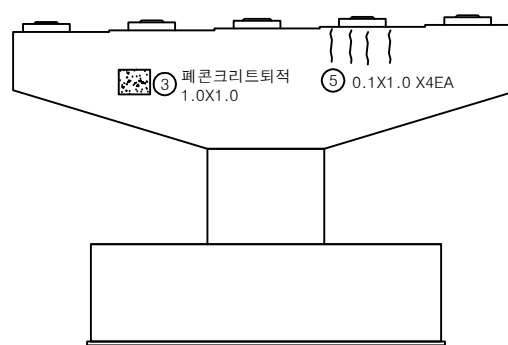
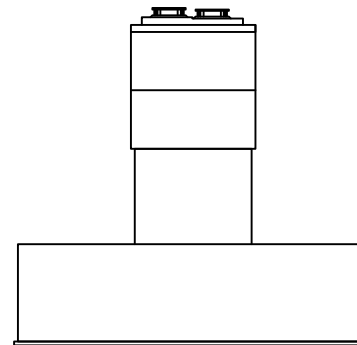
| 번호 | 손상내용 | 손상현황 | | | | | | 비고 |
|---|---|---|---|---|---|---|---|---|
| 2 | 균열 | 0.1 | 1.0 | | 3.00 | m | 3 | |
| 4 | 발청콘크리트균열 | 0.2 | 0.2 | | 0.40 | m | 2 | |
| 5 | 균열 | 0.1 | 1.0 | | 4.00 | m | 4 | 21'하 보수 |

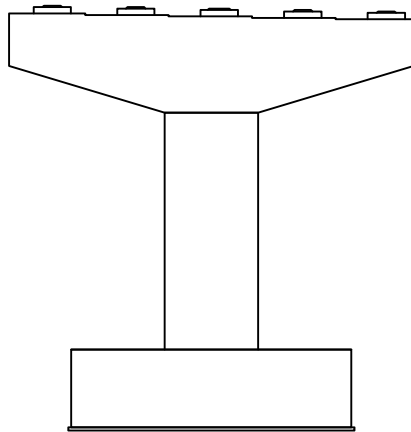
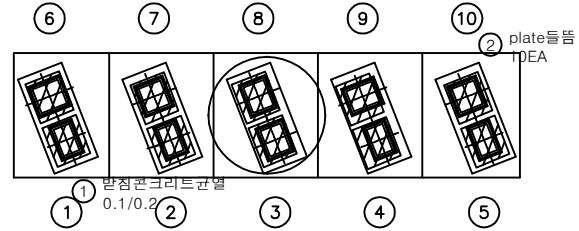
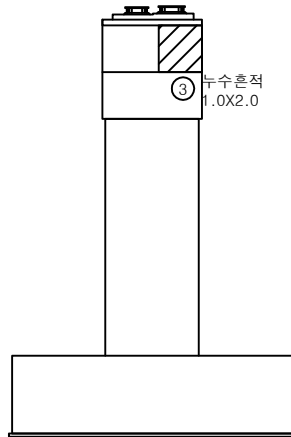
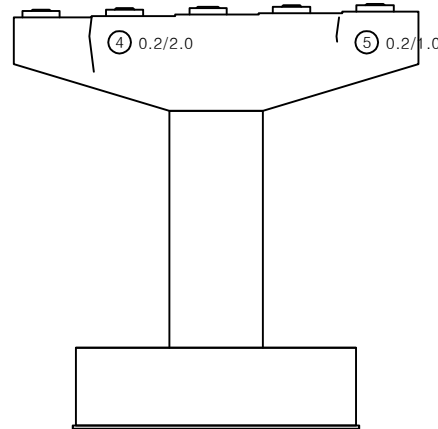
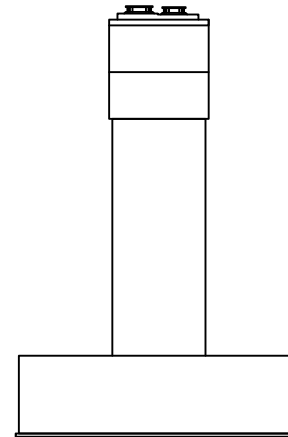
| 번호 | 손상내용 | 손상현황 | | | | | | 비고 |
|---|---|---|---|---|---|---|---|---|
| 1 | 발청콘크리트균열 | 0.1 | 0.2 | | 0.20 | m | 1 | 20'하 보수 |
| 3 | 누수흔적 | | 1.0 | 2.0 | 2.00 | m <sup>2</sup> | 1 | |
| 4 | 균열 | 0.2 | 2.0 | | 2.00 | m | 1 | 21'하 보수 |
| 5 | 균열 | 0.2 | 1.0 | | 1.00 | m | 1 | 신규 |

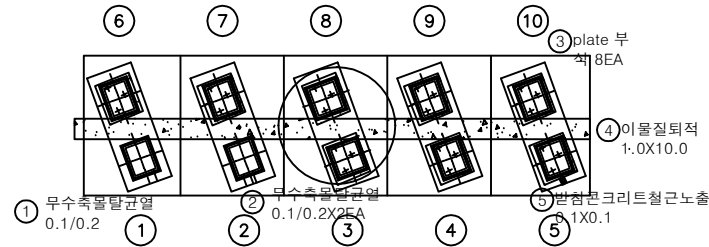
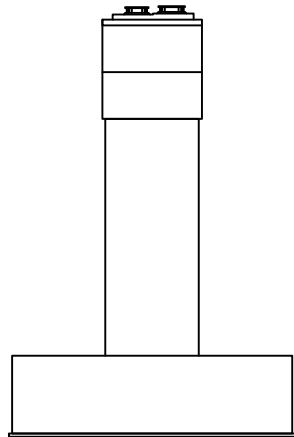
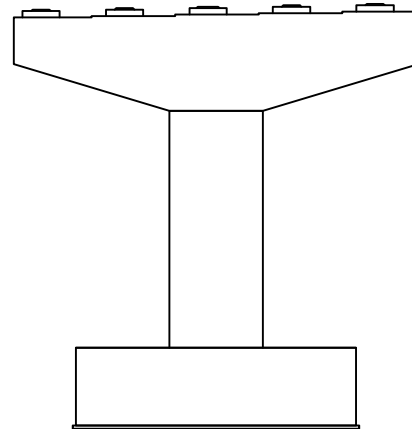
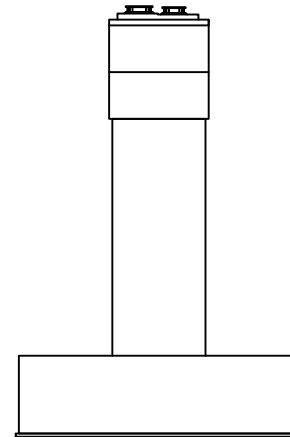
| 번호 | 손상내용 | 손상현황 | | | | | | 비고 |
|---|---|---|---|---|---|---|---|---|
| 1 | 무수축물탈균열 | 0.1 | 0.2 | | 0.20 | m | 1 | 21'상 보수 |
| 2 | 무수축물탈균열 | 0.1 | 0.2 | | 0.40 | m | 2 | 21'상 보수 |
| 3 | plate부식 | | | | 8.00 | EA | 8 | 신규 |
