상주영천고속도로 시설물 안전·하자점검 및 성능평가 용역  
(2021년 하반기 정밀안전점검)

# 외 관 조 사 망 도

도개교

2021.12

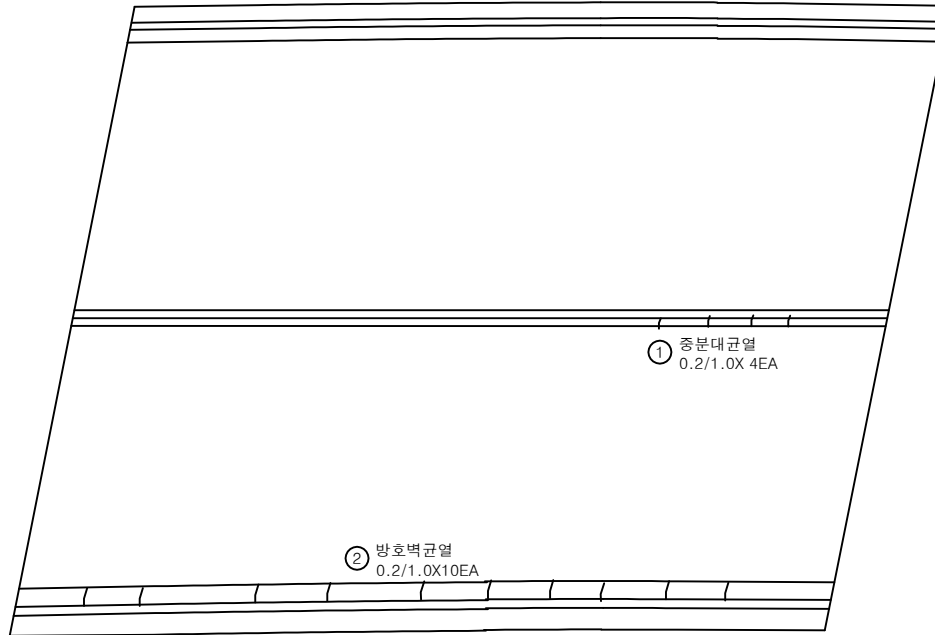
| 번호 | 손상내용 | 손상현황 | | | | | | 비고 |
|---|---|---|---|---|---|---|---|---|
| 1 | 중분대균열 | 0.2 | 1.0 | | 4.00 | m | 4 | |
| 2 | 방호벽균열 | 0.2 | 1.0 | | 10.00 | m | 10 | |
