상주영천고속도로 시설물 안전·하자점검 및 성능평가 용역  
(2021년 하반기 정밀안전점검)

# 외 관 조 사 망 도

산호교

2021.12

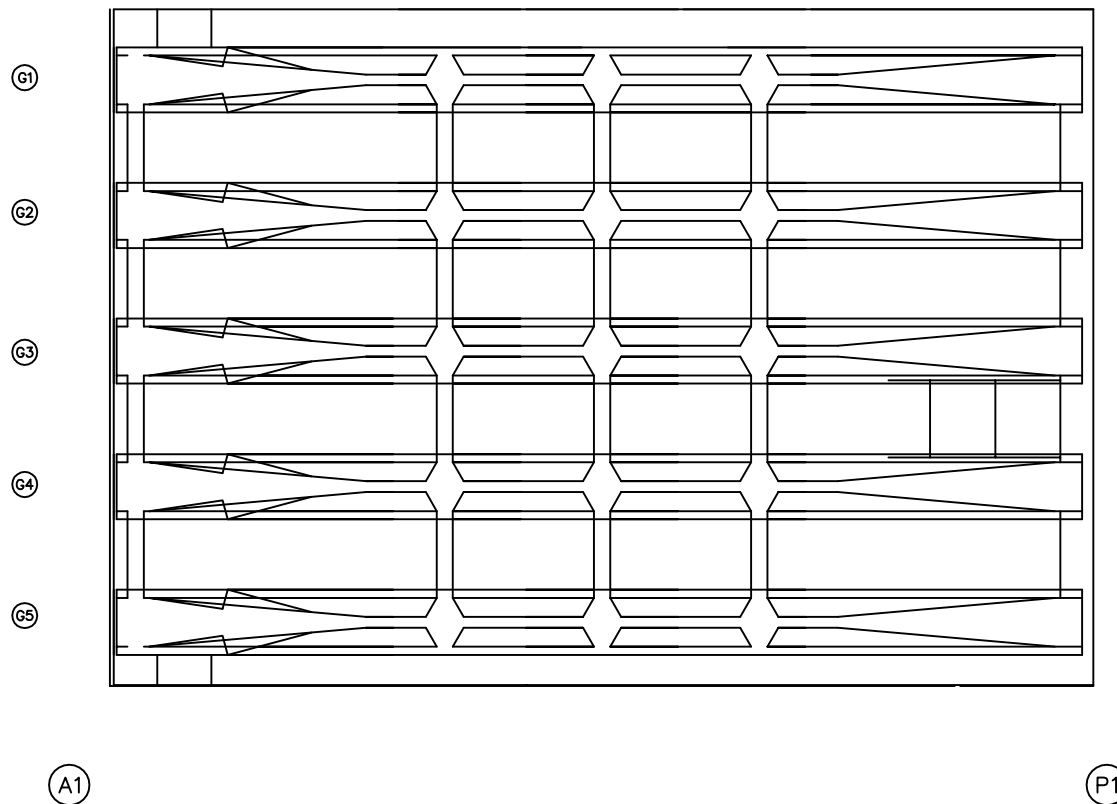
① 후타재균열  
0.2/0.3X 10EA② 후타재 파손  
0.1X0.5④ 접속도로균열  
0.2/3.0 X2EA③ 후타재 파손  
0.1X0.2

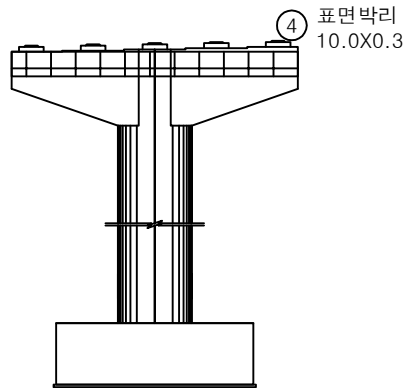
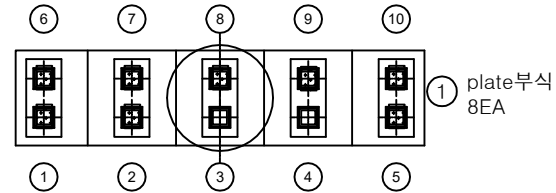
상주방향  
←영천방향  
→① 후타재균열  
0.2/0.5X 14EA② 후타재균열  
0.2/0.3X15EA③ 후타재 파손  
0.1X0.1④ 후타재 파손  
0.1X0.1⑤ 이물질퇴적  
L=3.0m

| 번호 | 손상내용 | 손상현황 | | | | | | 비고 |
|---|---|---|---|---|---|---|---|---|
| 1 | 후타재균열 | 0.2 | 0.5 | | 7.00 | m | 14 | |
| 2 | 후타재균열 | 0.2 | 0.3 | | 4.50 | m | 15 | |

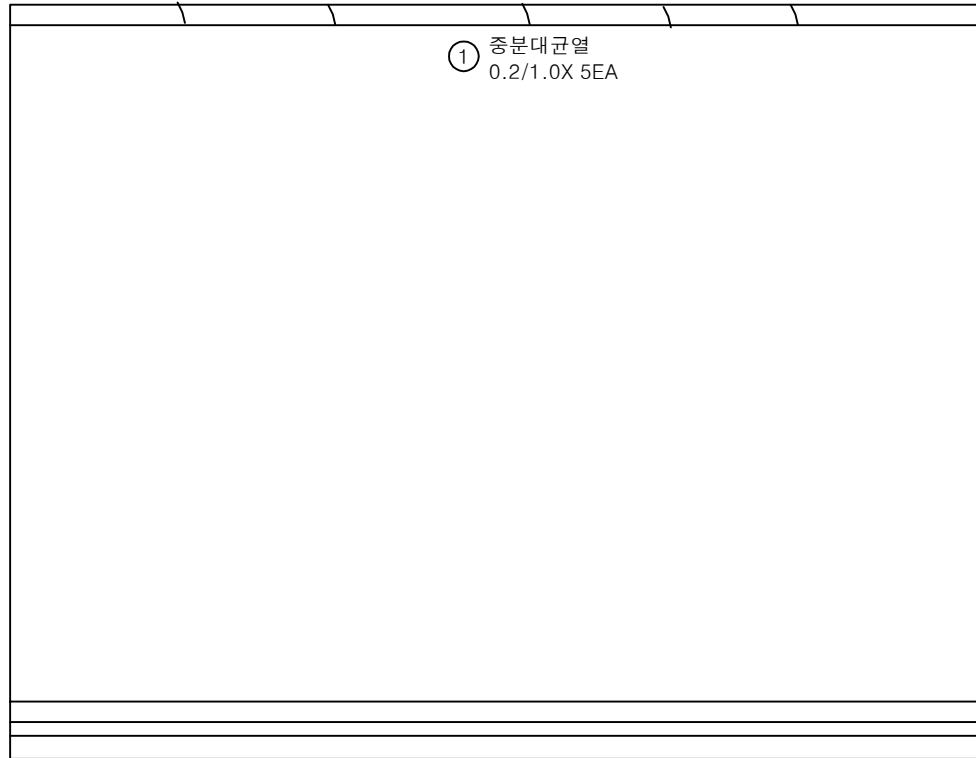
상주방향

| 번호 | 손상내용 | 손상현황 | | | | | | 비고 |
|---|---|---|---|---|---|---|---|---|
| 1 | 중분대균열 | 0.2 | 1.0 | | 3.00 | m | 3 | |
| 2 | 후타재균열 | 0.2 | 0.3 | | 1.20 | m | 4 | |
