상주영천고속도로 시설물 안전·하자점검 및 성능평가 용역  
(2021년 하반기 정밀안전점검)

# 외 관 조 사 망 도

오실교

2021.12

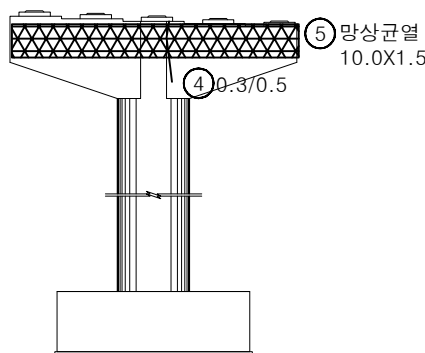
| 번호 | 손상내용 | 손상현황 | | | | | | 비 고 |
|---|---|---|---|---|---|---|---|---|
| 1 | 무수축물탈균열 | 0.1 | 0.2 | | 0.20 | m | 1 | |
| 3 | plate부식 | | | | 2.00 | EA | 2 | |
| 4 | 균열 | 0.3 | 0.5 | | 0.50 | m | 1 | |
| 5 | 망상균열 | | 10.0 | 1.5 | 15.00 | m <sup>2</sup> | 1 | |

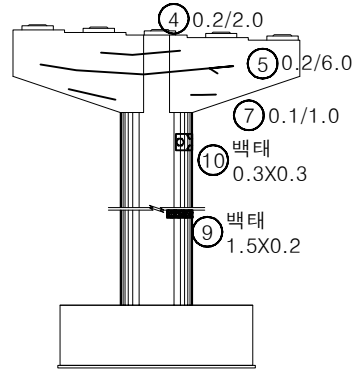
| 번호 | 손상내용 | 손상현황 | | | | | | 비 고 |
|---|---|---|---|---|---|---|---|---|
| 1 | 무수축물탈균열 | 0.1 | 0.2 | | 0.20 | m | 1 | |
| 2 | 무수축물탈균열 | 0.1 | 0.2 | | 0.20 | m | 1 | |
| 3 | plate부식 | | | | 2.00 | EA | 2 | |
| 4 | 균열 | 0.2 | 2.0 | | 2.00 | m | 1 | |
| 5 | 균열 | 0.2 | 6.0 | | 6.00 | m | 1 | |

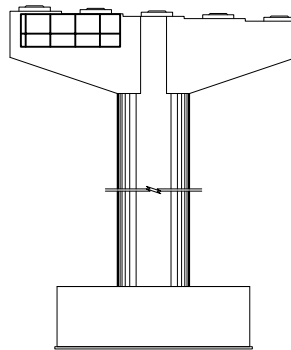
좌측면

③ 표면박리  
5.0X1.0
