상주영천고속도로 시설물 안전·하자점검 및 성능평가 용역  
(2021년 하반기 정밀안전점검)

# 외 관 조 사 망 도

군위 JCT R-A4교

2021.12

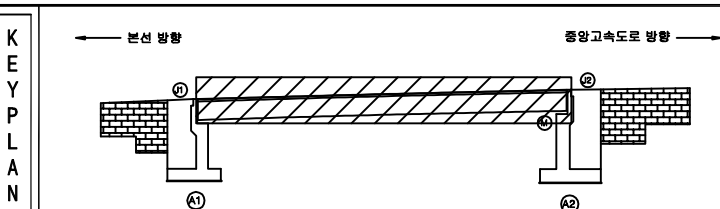
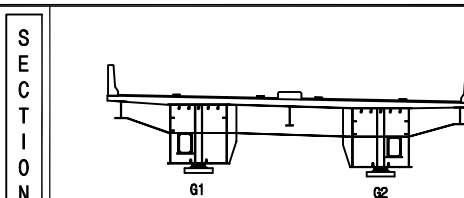
손상물량표

| 번호 | 손상내용 | 손상현황 | | | | | | 비 고 |
|---|---|---|---|---|---|---|---|---|
| 1 | 이물질퇴적 | | 1.0 | | 1.00 | m | 1 | |
| 2 | 후타재균열 | 0.2 | 0.5 | | 7.00 | m | 14 | |
| 4 | 이격 | | 14.0 | | 14.00 | m | 1 | |
| 7 | 아스콘균열 | | 3.0 | | 3.00 | m | 1 | |
| 21 | 망상균열 | | 7.0 | 50.0 | 350.00 | m <sup>2</sup> | 1 | 신규 |

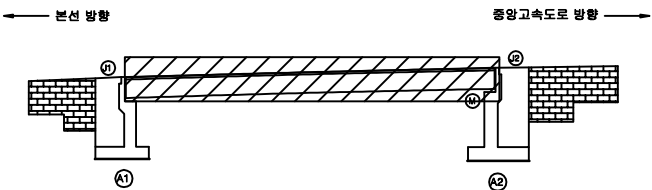
KEY PLAN

| 번호 | 손상내용 | 손상현황 | | | | | | 비고 |
|---|---|---|---|---|---|---|---|---|
| 1 | 들뜸 | | 0.1 | 0.2 | 0.02 | ㎡ | 1 | 21'상 보수 |
| 2 | 재료분리및철근노출 | | 0.5 | 0.1 | 0.05 | ㎡ | 1 | |

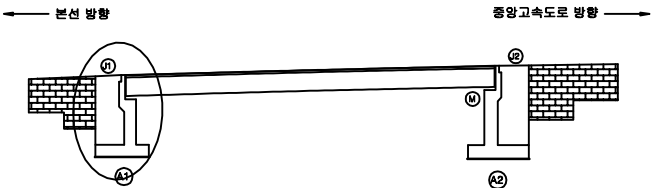
KEY PLAN

| 번호 | 손상내용 | 손상현황 | | | | | | 비고 |
|---|---|---|---|---|---|---|---|---|
| 1 | 재균열 | 0.3 | 4.0 | | 4.00 | m | 1 | |
| 2 | 재균열 | 0.2 | 2.0 | | 2.00 | m | 1 | |
| 3 | 균열 | 0.2 | 1.5 | | 1.50 | m | 1 | 신규 |
| 4 | 균열 | 0.2 | 2.0 | | 4.00 | m | 2 | 신규 |

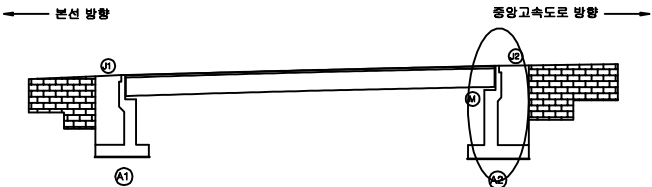
KEY PLAN

| 번호 | 손상내용 | 손상현황 | | | | | | 비고 |
|---|---|---|---|---|---|---|---|---|
| 1 | 균열 | 0.2 | 3.0 | | 3.00 | m | 1 | 길이증가 |
| 2 | 균열 | 0.2 | 3.0 | | 3.00 | m | 1 | 손상증가 |
| 3 | 누수흔적 | | 0.1 | 1.0 | 0.10 | m <sup>2</sup> | 1 | |
| 4 | 누수흔적 | | 1.0 | 4.0 | 4.00 | m <sup>2</sup> | 1 | |
| 7 | 균열 | 0.2 | 3.0 | | 3.00 | m | 1 | 신규 |
| 8 | 균열 | 0.2 | 3.0 | | 3.00 | m | 1 | 신규 |
