상주영천고속도로 시설물 안전·하자점검 및 성능평가 용역  
(2021년 하반기 정밀안전점검)

# 외 관 조 사 망 도

신녕교

2021.12

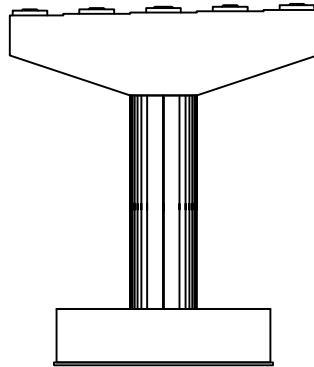
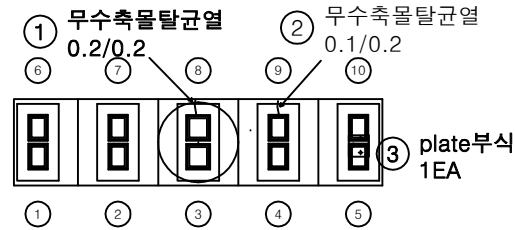
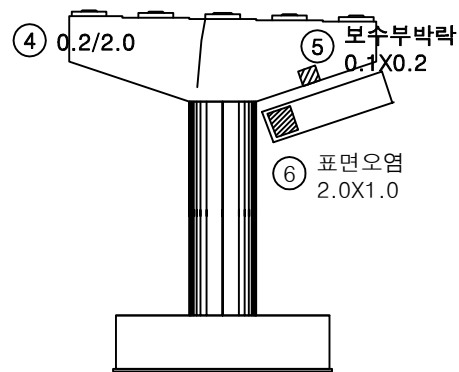
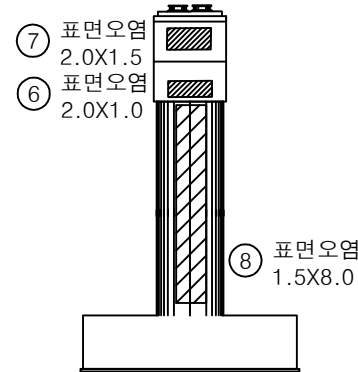
| 번호 | 손상내용 | 손상현황 | | | | | | 비고 |
|---|---|---|---|---|---|---|---|---|
| 1 | 무수축물탈균열 | 0.2 | 0.2 | | 0.20 | m | 1 | |
| 2 | 무수축물탈균열 | 0.1 | 0.2 | | 0.20 | m | 1 | |
| 3 | plate부식 | | | | 1.00 | EA | 1 | |
| 4 | 균열 | 0.2 | 2.0 | | 2.00 | m | 1 | 21'상 보수 |

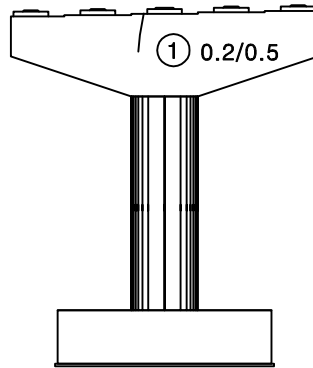
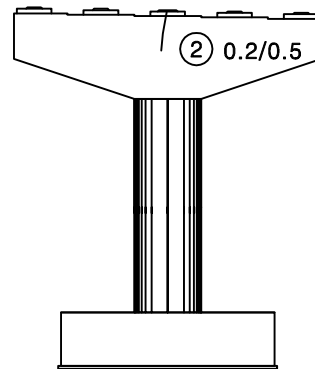
| 번호 | 손상내용 | 손상현황 | | | | | | 비고 |
|---|---|---|---|---|---|---|---|---|
| 1 | 균열 | 0.2 | 0.5 | | 0.50 | m | 1 | |
| 2 | 균열 | 0.2 | 0.5 | | 0.50 | m | 1 | 신규 |
