상주영천고속도로 시설물 안전·하자점검 및 성능평가 용역  
(2021년 하반기 정밀안전점검)

# 외 관 조 사 망 도

가래실교

2021.12

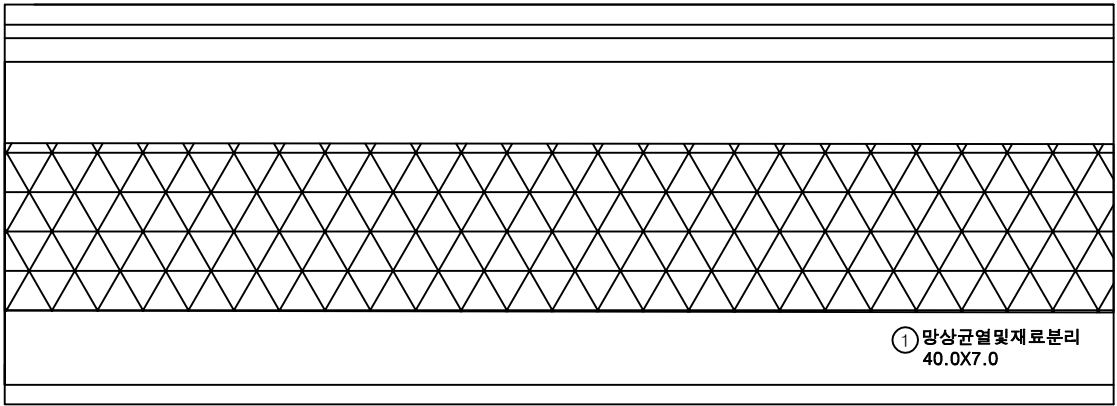
| 번호 | 손상내용 | 손상현황 | | | | | | 비 고 |
|---|---|---|---|---|---|---|---|---|
| 1 | 망상균열및재료분리 | | 40.0 | 7.0 | 280.00 | m <sup>2</sup> | 1 | |

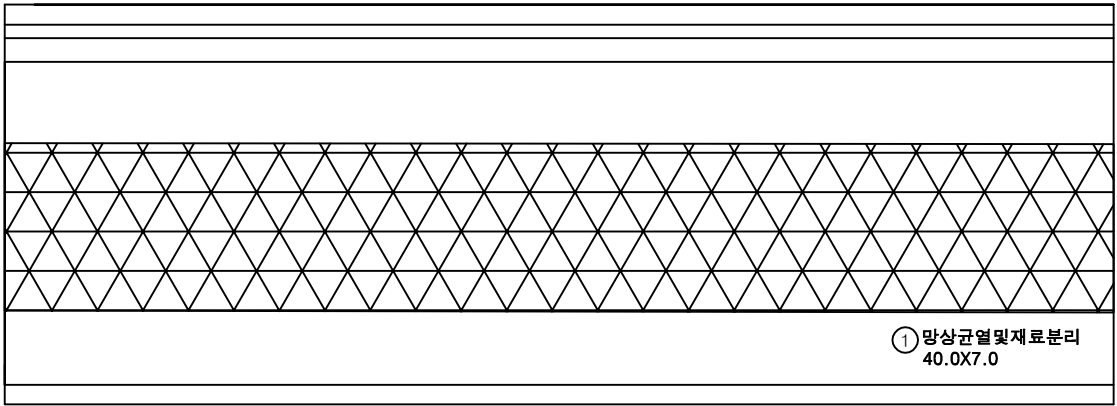
| 번호 | 손상내용 | 손상현황 | | | | | | 비고 |
|---|---|---|---|---|---|---|---|---|
| 1 | 망상균열및재료분리 | | 40.0 | 7.0 | 280.00 | m <sup>2</sup> | 1 | |

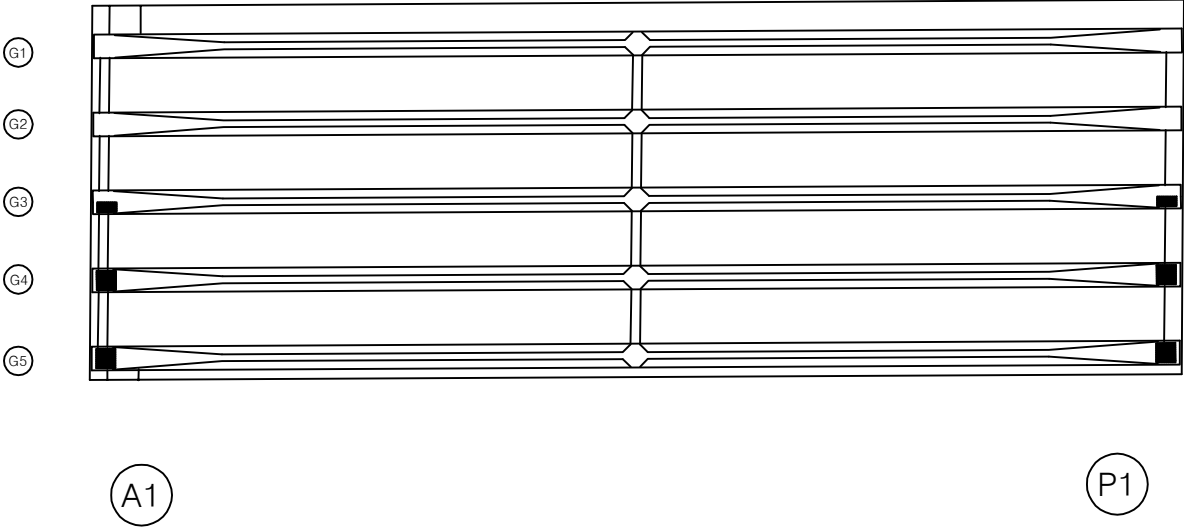
| 번호 | 손상내용 | 손상현황 | | | | | | 비고 |
|---|---|---|---|---|---|---|---|---|
| 1 | 망상균열및재료분리 | | 40.0 | 7.0 | 280.00 | m <sup>2</sup> | 1 | |
| 3 | 후타재균열 | 0.2 | 0.3 | | 12.00 | m | 40 | |
| 5 | 신축이음본체부식 | | 10.0 | | 10.00 | m | 1 | 신규 |
| 6 | 중분대균열부백태 | 0.2 | 1.0 | 1.20 | | m <sup>2</sup> | 6 | 신규 |

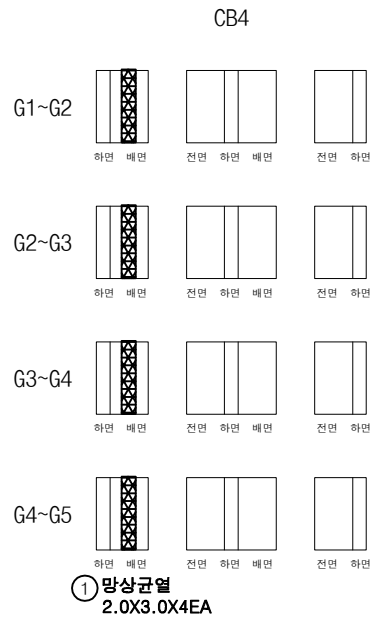
| 번호 | 손상내용 | 손상현황 | | | | | | 비고 |
|---|---|---|---|---|---|---|---|---|
| 1 | 망상균열 | | 2.0 | 3.0 | 24.00 | m <sup>2</sup> | 4 | |

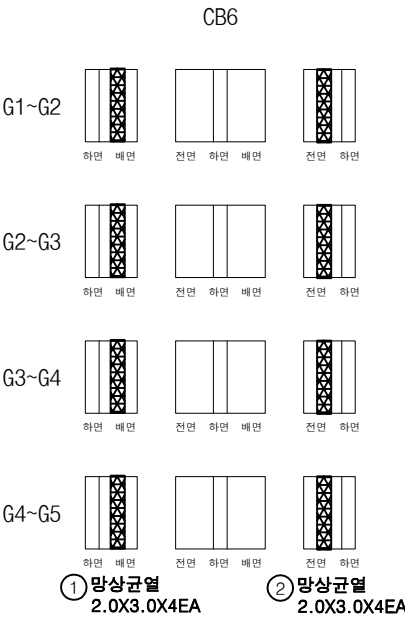
| 번호 | 손상내용 | 손상현황 | | | | | | 비고 |
|---|---|---|---|---|---|---|---|---|
| 1 | 망상균열 | | 2.0 | 3.0 | 24.00 | m <sup>2</sup> | 4 | |
| 2 | 망상균열 | | 2.0 | 3.0 | 24.00 | m <sup>2</sup> | 4 | |

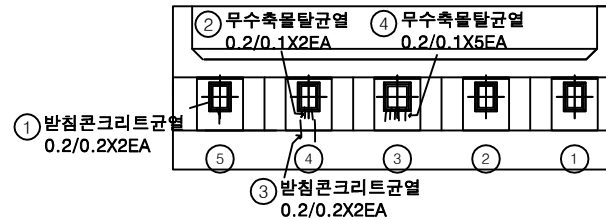
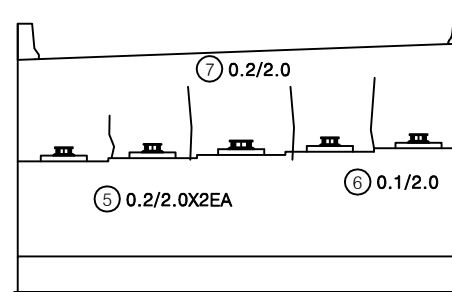
## 평면도

| 번호 | 손상내용 | 손상현황 | | | | | | 비 고 |
|---|---|---|---|---|---|---|---|---|
| 1 | 발침콘크리트균열 | 0.2 | 0.2 | | 0.40 | m | 2 | |
| 2 | 무수축물탈균열 | 0.2 | 0.1 | | 0.20 | m | 2 | |
| 3 | 발침콘크리트균열 | 0.2 | 0.2 | | 0.40 | m | 2 | |
| 4 | 무수축물탈균열 | 0.2 | 0.1 | | 0.50 | m | 5 | |
| 6 | 균열 | 0.2 | 2.0 | | 4.00 | m | 2 | |
| 7 | 균열 | 0.1 | 2.0 | | 2.00 | m | 1 | |
| 9 | 균열 | 0.2 | 2.0 | | 2.00 | m | 1 | 신규 |

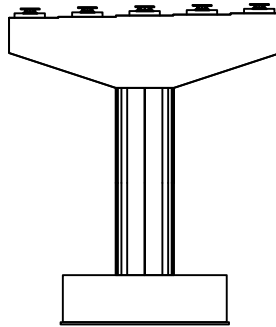
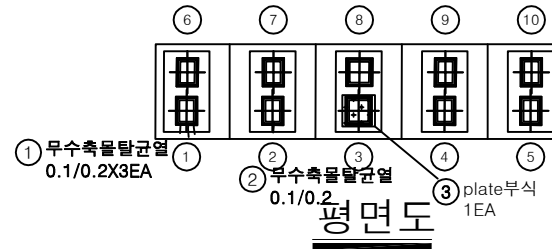
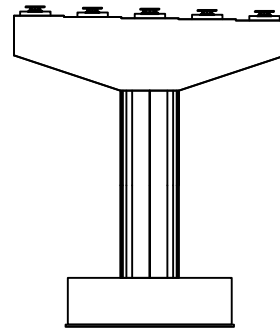
정 면

| 번호 | 손상내용 | 손상현황 | | | | | | 비 고 |
|---|---|---|---|---|---|---|---|---|
| 1 | 무수축물탈균열 | 0.1 | 0.2 | | 0.60 | m | 3 | |
| 2 | 무수축물탈균열 | 0.1 | 0.2 | | 0.20 | m | 1 | |
| 3 | plate부식 | | | | 1.00 | EA | 1 | 신규 |

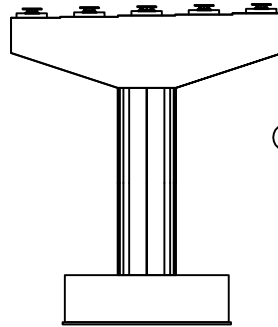
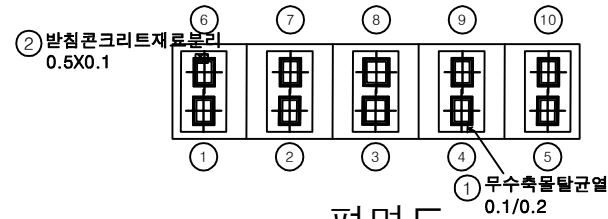
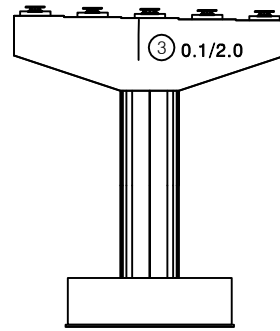
정면

| 번호 | 손상내용 | 손상현황 | | | | | | 비고 |
|---|---|---|---|---|---|---|---|---|
| 1 | 무수축물탈균열 | 0.1 | 0.2 | | 0.20 | m | 1 | |
| 3 | 균열 | 0.1 | 2.0 | | 2.00 | m | 1 | |

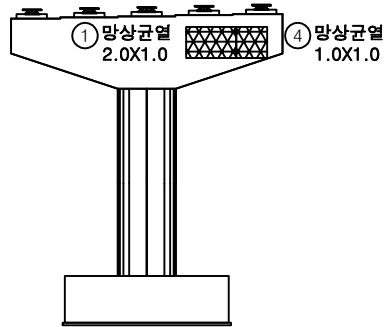
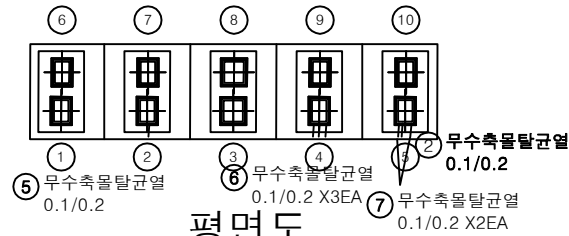
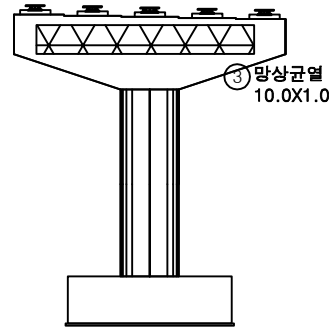
정 면

| 번호 | 손상내용 | 손상현황 | | | | | | 비 고 |
|---|---|---|---|---|---|---|---|---|
| 1 | 망상균열 | | 2.0 | 1.0 | 2.00 | m <sup>2</sup> | 1 | |
