상주영천고속도로 시설물 안전·하자점검 및 성능평가 용역  
(2021년 하반기 정밀안전점검)

# 외 관 조 사 망 도

암기교

2021.12

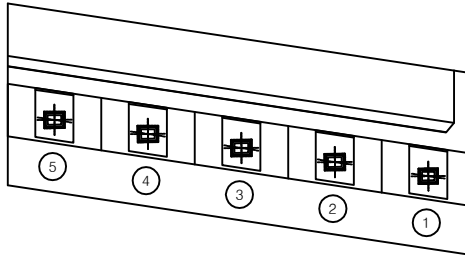
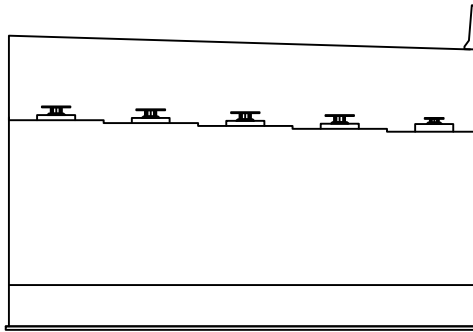
| 번호 | 손상내용 | 손상현황 | | | | | | 비 고 |
|---|---|---|---|---|---|---|---|---|
| 1 | 무수축물탈균열 | 0.1 | 0.2 | | 2.20 | m | 11 | |
| 2 | 누수흔적 | | 0.5 | 2.0 | 1.00 | m <sup>2</sup> | 1 | |
| 3 | 누수흔적 | | 1.0 | 2.0 | 2.00 | m <sup>2</sup> | 1 | |

① 무수축물탈균열  
0.1/0.2X11EA

② 누수흔적  
0.5X2.0

③ 누수흔적  
1.0X2.0

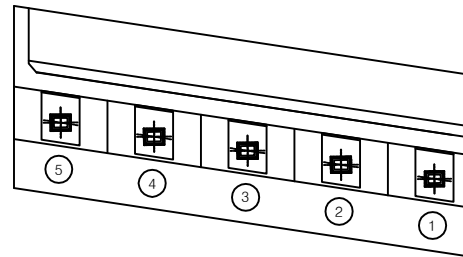
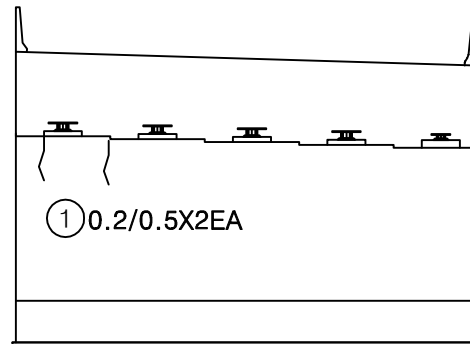
| 번호 | 손상내용 | 손상현황 | | | | | | 비고 |
|---|---|---|---|---|---|---|---|---|
| 1 | 균열 | 0.2 | 0.5 | | 1.00 | m | 2 | |

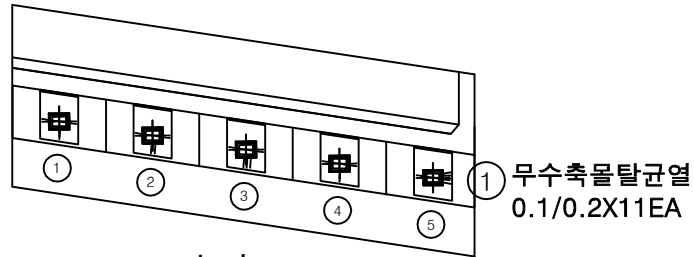
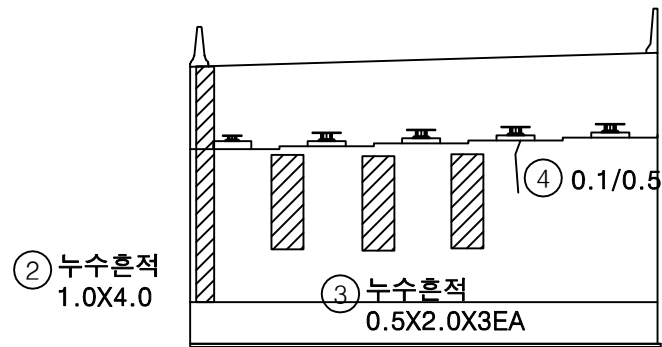
| 번호 | 손상내용 | 손상현황 | | | | | | 비 고 |
|---|---|---|---|---|---|---|---|---|
| 1 | 무수축물탈균열 | 0.1 | 0.2 | | 2.20 | m | 11 | |
| 2 | 누수흔적 | | 1.0 | 4.0 | 4.00 | m <sup>2</sup> | 1 | |
| 3 | 누수흔적 | | 0.5 | 2.0 | 3.00 | m <sup>2</sup> | 3 | |
| 4 | 균열 | 0.1 | 0.5 | | 0.50 | m | 1 | |
