상주영천고속도로 시설물 안전·하자점검 및 성능평가 용역  
(2021년 하반기 정밀안전점검)

# 외 관 조 사 망 도

패널식 옹벽 02

2021.12

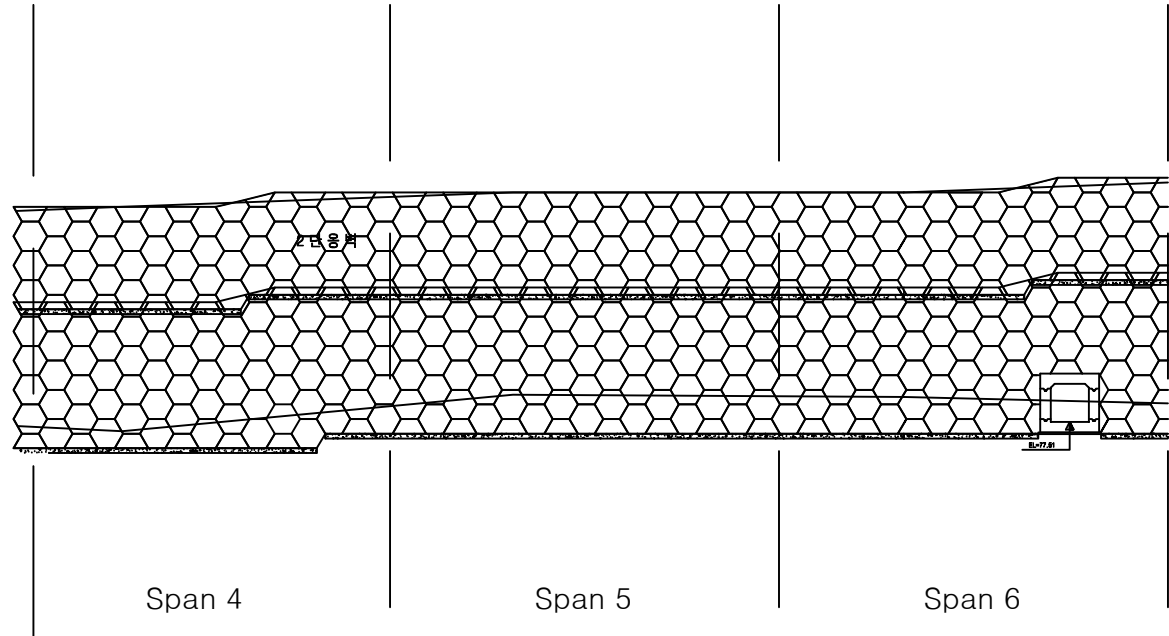
| | | | 02 |

| 번호 | 손상내용 | 손상현황 | | | | | | 비 고 |
|---|---|---|---|---|---|---|---|---|
| 1 | 판넬 파손 | | 0.2 | 0.3 | 0.06 | m <sup>2</sup> | 1 | 손상증가 |
| 2 | 배부름 | | 7.0 | 2.5 | 17.5 | m <sup>2</sup> | 1 | |
| 3 | 판넬 파손 | | 0.1 | 0.3 | 0.03 | m <sup>2</sup> | 1 | 신규 |
| 4 | 채수 | | 10.0 | 0.5 | 5.00 | m <sup>2</sup> | 1 | 신규 |
| 5 | 누수 | | | | 3.00 | EA | 3 | 신규 |
