# No.7 영인면 아산로 1233번길 3-1

(주)대림산업

명성엔지니어링

서해선(홍선~송산) 복선전철 제5공구 건설공사 사전현황 용역[공사전]-2차

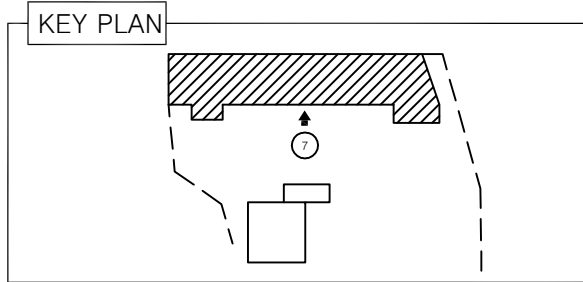
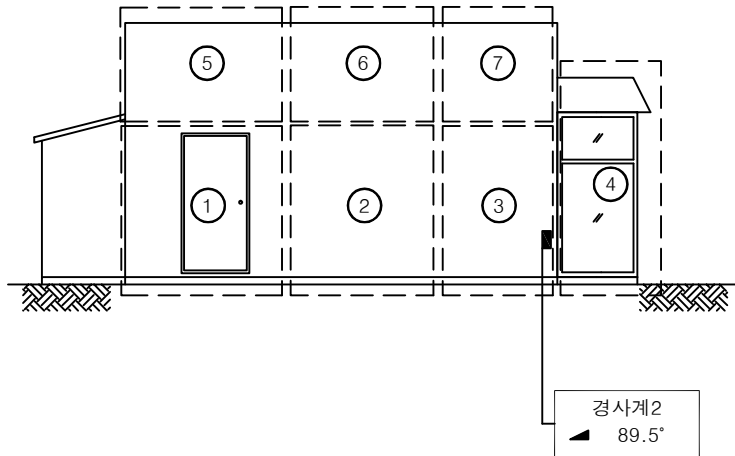
좌 측 면

| No | 손상내용 | 결 함 규 모 | | | | 사진<br>번호 | 비고 |
|---|---|---|---|---|---|---|---|
| 1 | 상태현황 | - | - | - | - | 8 | |
| 2 | 상태현황 | - | - | - | - | 9 | |
| 3 | 상태현황 | - | - | - | - | 10 | |
| 4 | 상태현황 | - | - | - | - | 11 | |
| 5 | 상태현황 | - | - | - | - | 12 | |
| 6 | 상태현황 | - | - | - | - | 13 | |
| 7 | 상태현황 | - | - | - | - | 14 | |

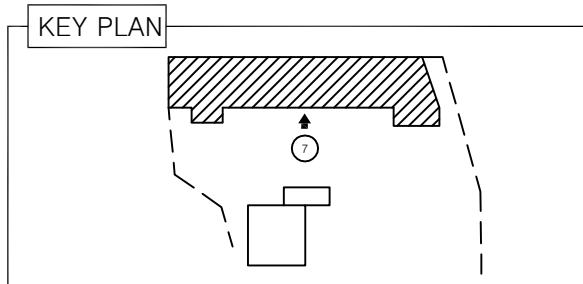
우 측 면

경사계3  
89.9°

| No | 손상내용 | 결 함 규 모 | | | | 사진<br>번호 | 비고 |
|---|---|---|---|---|---|---|---|
| 1 | 상태현황 | - | - | - | - | 15 | |
| 2 | 상태현황 | - | - | - | - | 16 | |
