# No.1 영인면 아산로 1312번길 45

명성엔지니어링

서해선 (홍선~송산) 복선전철 제5공구 건설공사

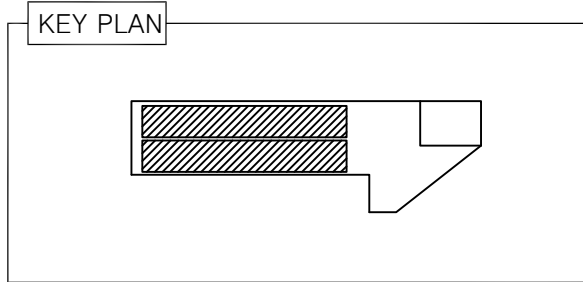
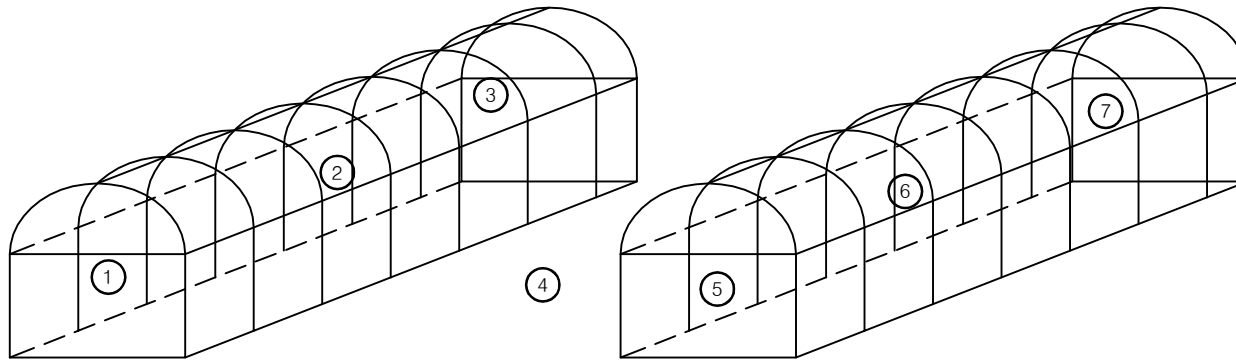
# No.1 영인면 아산로 1312번길 45

| No | 손상내용 | 결 함 규 모 | | | | 사진<br>번호 | 비고 |
|---|---|---|---|---|---|---|---|
| 1 | 상태현황 | - | - | - | 1 | 24 | |
| 2 | 상태현황 | - | - | - | 1 | 25 | |
| 3 | 상태현황 | - | - | - | 1 | 26 | |
| 4 | 상태현황 | - | - | - | 1 | 27 | |
| 5 | 상태현황 | - | - | - | 1 | 28 | |
| 6 | 상태현황 | - | - | - | 1 | 29 | |
| 7 | 상태현황 | - | - | - | 1 | 30 | |
